**Relatório de Fiscalização 120/2024**

**RELATÓRIO DE FISCALIZAÇÃO TÉCNICA DOS SISTEMAS DE ÁGUA E ESGOTO DO MUNICÍPIO DE  
BOM JESUS DOS PERDÕES**

PRESTADOR: Secretaria de Saneamento, Agropecuária e Meio Ambiente

Verificação de Não Conformidades

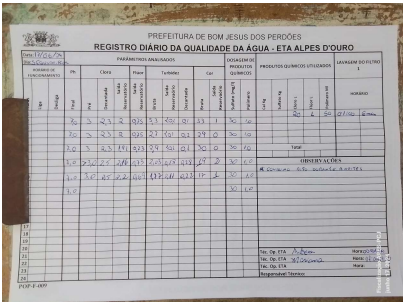
**Foto 1** - Planilha de controle operacional e qualidade da água tratada, as análises são realizadas a cada 2 horas.

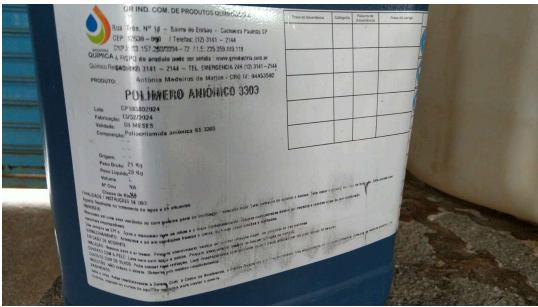
Foto 4 - Etiqueta com indicação da validade do polímero.
