### RELATÓRIO DE FISCALIZAÇÃO TÉCNICA DOS SISTEMAS DE ÁGUA E ESGOTO DO MUNICÍPIO DE RIBEIRÃO PRETO

PRESTADOR: SECRETARIA DE ÁGUA E ESGOTO DE RIBEIRÃO PRETO - SAERP

Verificação de Não Conformidades

Americana, junho de 2024

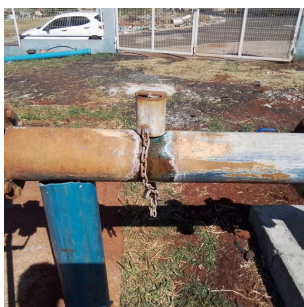
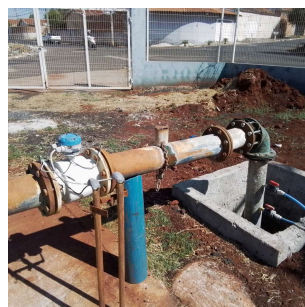
[CSB-2.12] - Existência de vazamentos aparentes

**Foto 1** - Detalhe do vazamento aparente

**Foto 2** - Detalhe do vazamento aparente

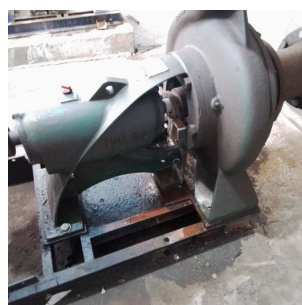
**Foto 1** - Drenagem inadequada

**Foto 2** - Drenagem inadequada

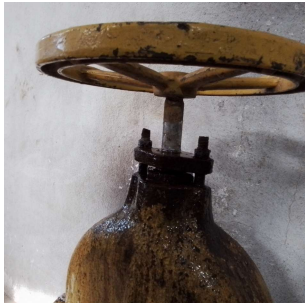
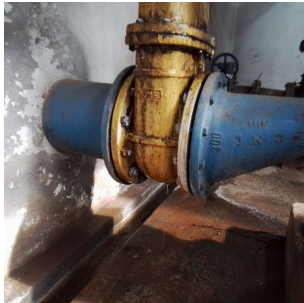
[EEA-4.8] - Existência de vazamentos aparentes

Foto 1 - Detalhe da válvula com vazamento aparente

Foto 2 - Detalhe do vazamento aparente

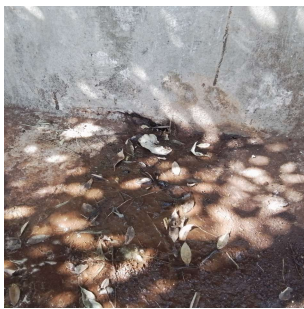
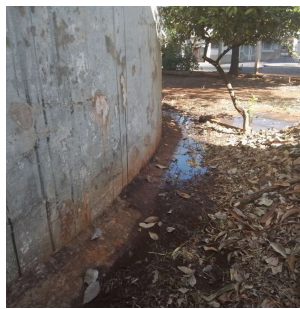
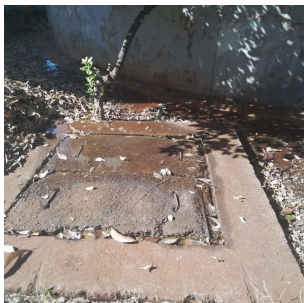
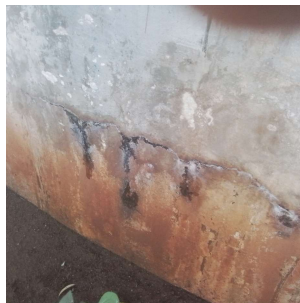
[RES-6.3] - Existência de vazamentos aparentes Não Conforme

**Foto 1** - Detalhe dos vazamentos

**Foto 2** - Detalhe dos vazamentos

**Foto 3** - Detalhe dos vazamentos

**Foto 4** - Detalhe dos vazamentos

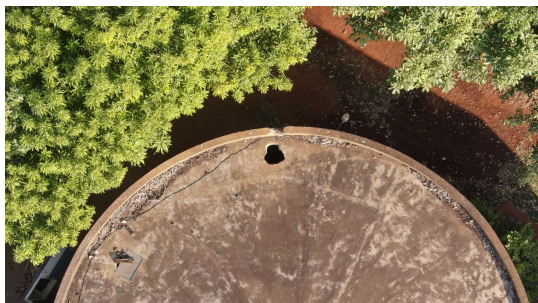
[RES-6.14] - Ausência de manutenção, limpeza, conservação e segurança

**Foto 1** - Detalhe da abertura

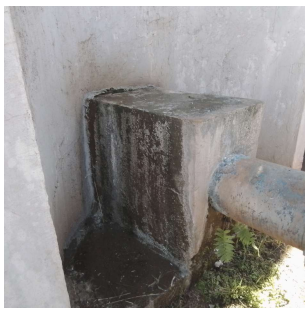
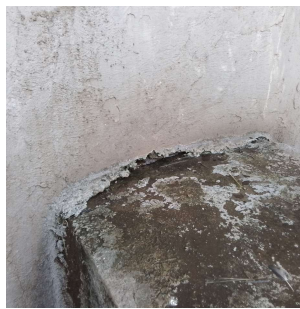
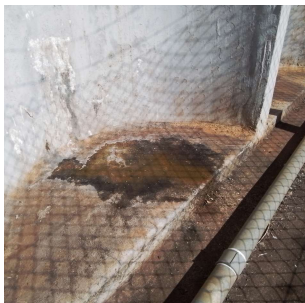
[RES-6.3] - Existência de vazamentos aparentes Não Conforme

**Foto 1** - Vista do local dos vazamentos

**Foto 2** - Detalhe dos vazamentos

**Foto 3** - Detalhe dos vazamentos

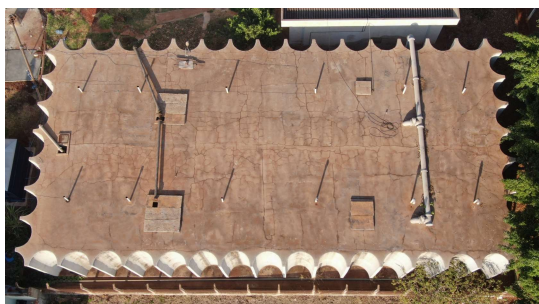
**Foto 1** - Ausência de tela de proteção

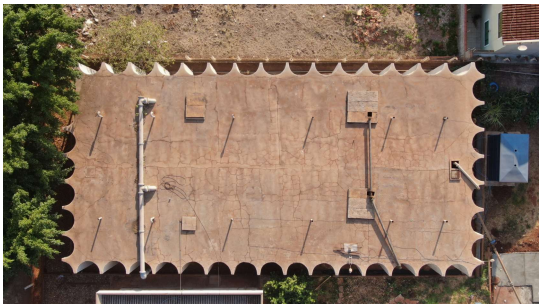
**[RES-6.14] - Ausência de manutenção, limpeza, conservação e segurança**

Foto 1 - Aberturas na cobertura do reservatório

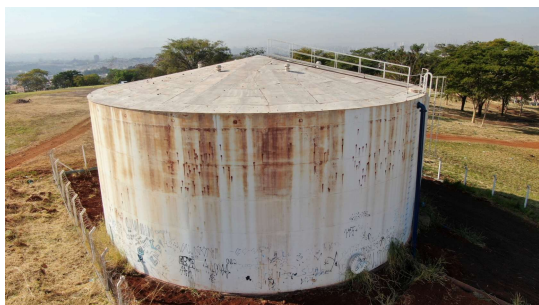
**Foto 1** - Pontos de oxidação no reservatório

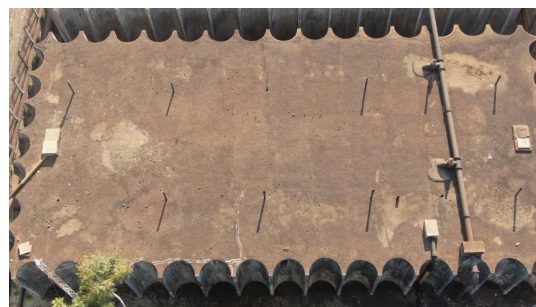
**Foto 1** - Ausência de tela de proteção

**Foto 2** - Vista superior da tubulação de ventilação, sem tela de proteção

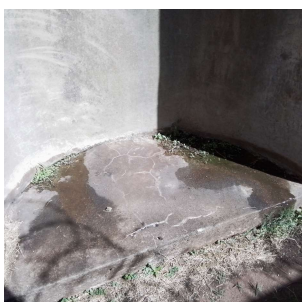
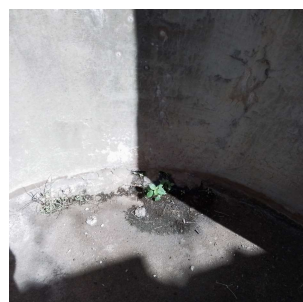
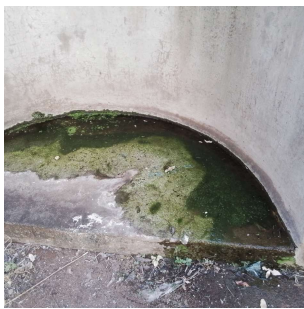
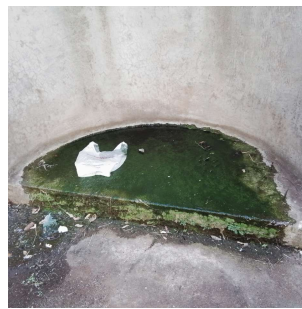
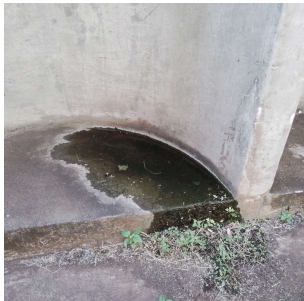
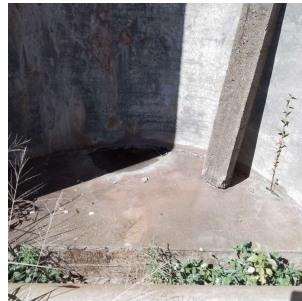
#### [RES-6.3] - Existência de vazamentos aparentes

**Foto 1** - Detalhe dos vazamentos

**Foto 2** - Detalhe dos vazamentos

**Foto 3** - Detalhe dos vazamentos

**Foto 4** - Detalhe dos vazamentos

**Foto 5** - Detalhe dos vazamentos

**Foto 6** - Detalhe dos vazamentos

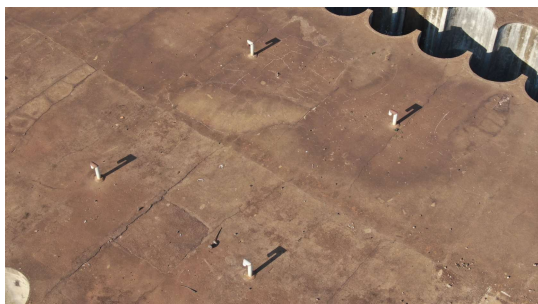
**Foto 1** - Tubulação de ventilação, sem tela de proteção
