## Relatório de Fiscalização 132/2024

RELATÓRIO DE FISCALIZAÇÃO TÉCNICA DOS SISTEMAS DE ÁGUA E ESGOTO DO MUNICÍPIO DE SUMARÉ

PRESTADOR: BRK - Sumaré

Americana, 16 de julho de 2024

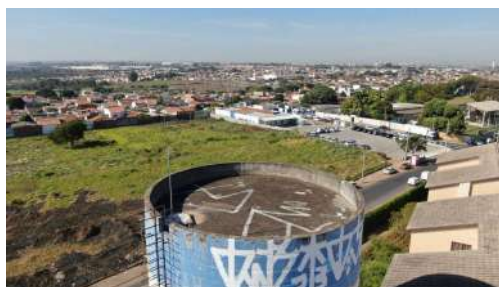
**Foto 2** - Ausência de guarda-corpo na cobertura do Centro de Reservação Santa Joana

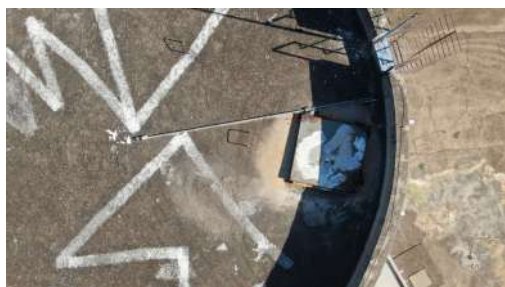
Tampa de inspeção com sinais de oxidação e sem vedar totalmente a abertura da câmara, o que poderia incorrer em riscos de contaminação da água tratada.

**Foto 1** - Tampa de inspeção na cobertura do reservatório

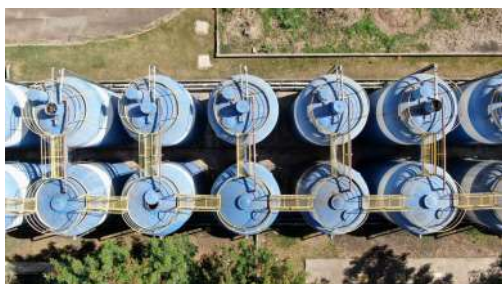
**Foto 3** - Tampas abertas em alguns reatores

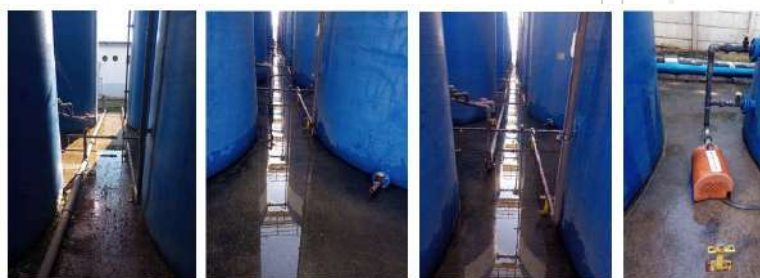
**Foto 4** - Chão após limpeza do lodo
