**Relatório de Fiscalização** 139/2024

RELATÓRIO DE FISCALIZAÇÃO TÉCNICA DOS SISTEMAS DE ÁGUA DO MUNICÍPIO DE SALTO

PRESTADOR: SERVIÇO AUTÔNOMO DE ÁGUA E ESGOTO - SAAE

Americana, 25 de julho de 2024

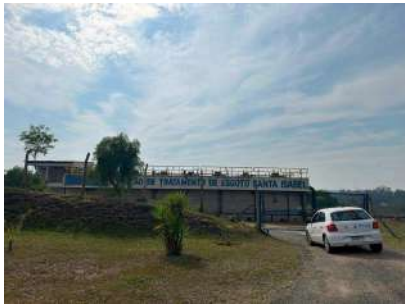
Foto 1 - Identificação externa

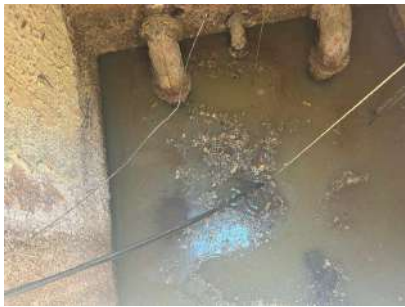
| [EEE-7.9] - Existência de vazamentos aparentes | Não Conforme |
| [EEE-7.9] Observações | Infiltração de esgoto na caixa do barrilete |

Foto 1 - Vazamentos e infiltração

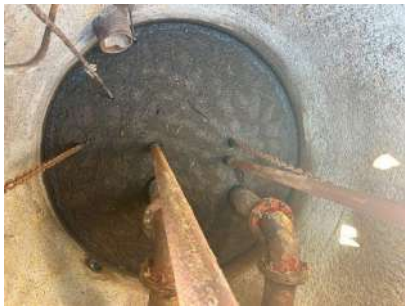
| [EEE-7.12] Observações | O bombeamento encontrava-se paralisado no momento da fiscalização |

Foto 1 - Poço de sucção
