**Relatório de Fiscalização** 140/2024

**RELATÓRIO DE FISCALIZAÇÃO TÉCNICA DOS SISTEMAS DE ÁGUA E ESGOTO DO MUNICÍPIO DE IBATÉ**

PRESTADOR: SECRETARIA MUNICIPAL DE PROJETOS, OBRAS, ÁGUA, SANEAMENTO E  
SERV. PÚBLICOS

Verificação de Não Conformidades com Auxílio de Drone

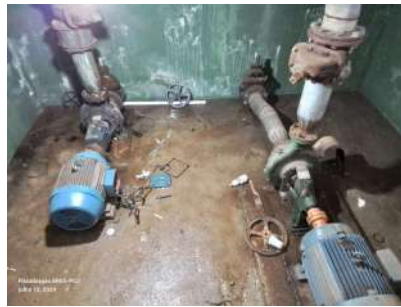
**Foto 6** - Piso da EEAT todo molhado.

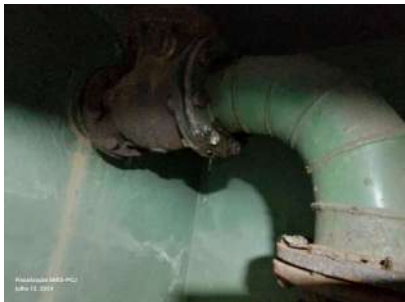
[EEA-4.8] - Existência de vazamentos aparentes

**Foto 1** - Válvula com vazamento no recalque da bomba 1.

Não conformidade já apontada no Auto de Notificação 430/2016 e não resolvida. Realizar o conserto do vazamento na válvula junto à parede.

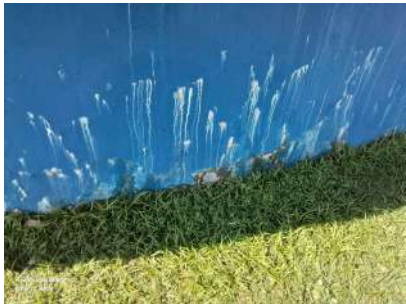
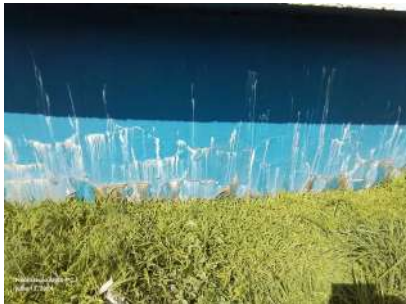
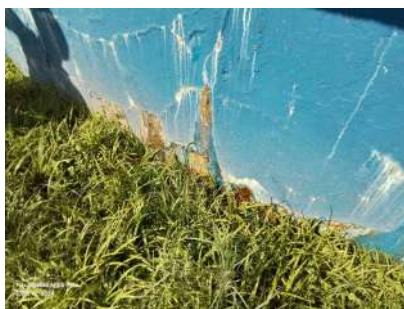
[RES-6.3] - Existência de vazamentos aparentes

Foto 1 - Vazamento na alvenaria em toda lateral do reservatório.

Foto 2 - Vazamento na alvenaria em toda lateral do reservatório.

**Foto 3** - Vazamento na alvenaria em toda lateral do reservatório.

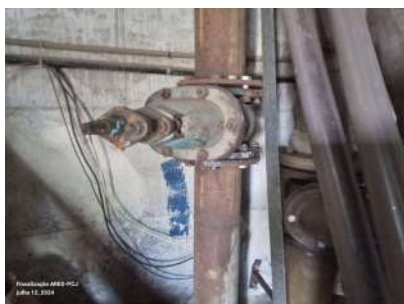
**[RES-6.3] - Existência de vazamentos aparentes**

**Foto 1** - Vazamento no registro da parte interna do reservatório.

Consertar vazamento  
no registro interno do  
reservatório.

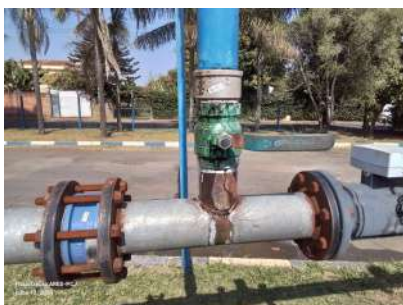
**[CSB-2.12] - Existência de vazamentos aparentes**

**Foto 1** - Registro com vazamento.

Consertar vazamento no registro do cavalete.

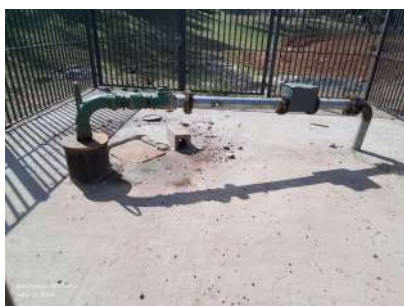
**[CSB-2.12] - Existência de vazamentos aparentes**

**Foto 1** - Vazamento no cavalete.

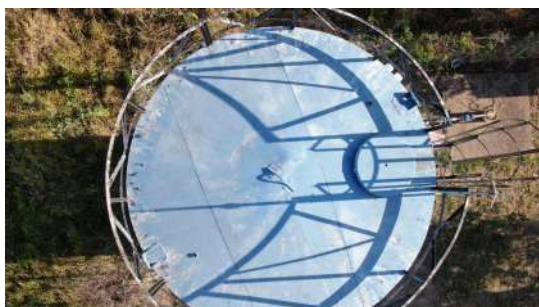
Foto 1 - Dois tubos de ventilação sem proteção.

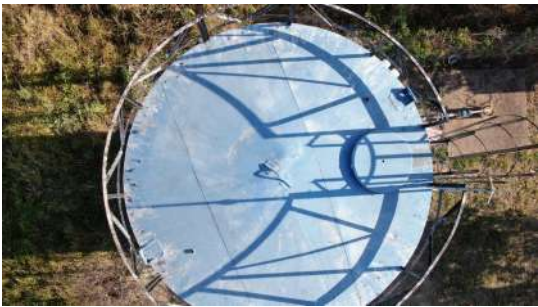
[RES-6.14] - Ausência de manutenção, limpeza, conservação e segurança

Foto 1 - Tubos de ventilação sem proteção.

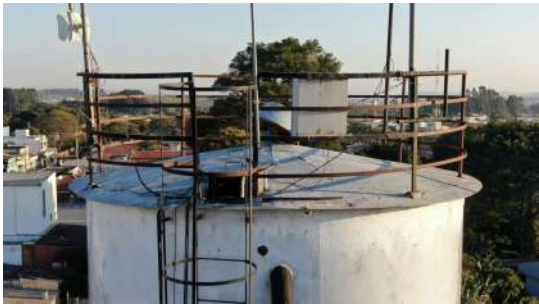
Foto 1 - Base da tampa de inspeção corroida.

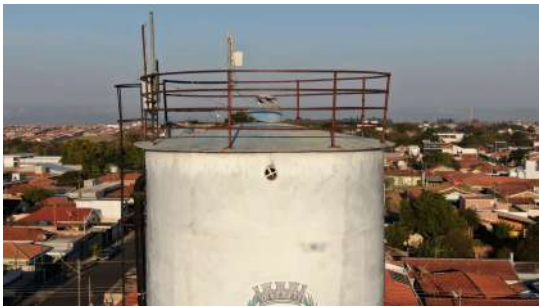
Foto 1 - Extravasor sem tela de proteção.

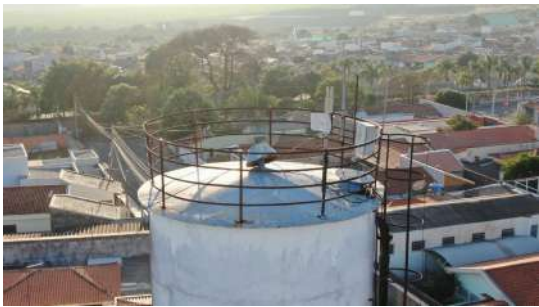
[RES-6.14] - Ausência de manutenção, limpeza, conservação e segurança

Foto 1 - Ventilação corroída.

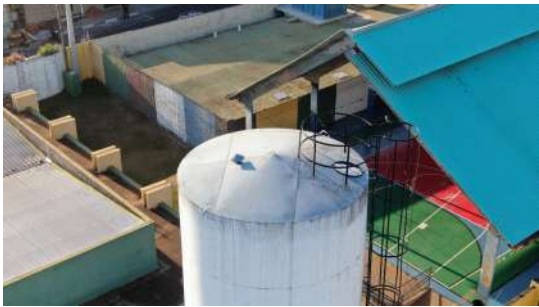
Foto 1 - Tamba de inspeção sem encaixe.
