**RELATÓRIO DE FISCALIZAÇÃO TÉCNICA DOS SISTEMAS DE ÁGUA E ESGOTO DO MUNICÍPIO DE SANTA CRUZ DAS PALMEIRAS**

PRESTADOR: PALMEIRAS SANEAMENTO

Verificação de Não Conformidades com Auxílio de Drone

Americana, agosto de 2024

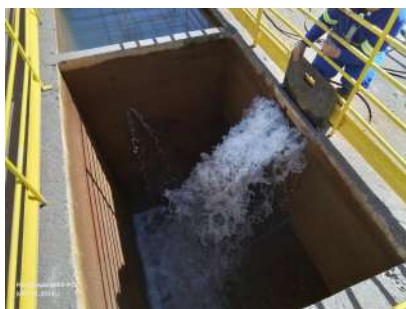
**Foto 30** - Reabertura da comporta do filtro 1.

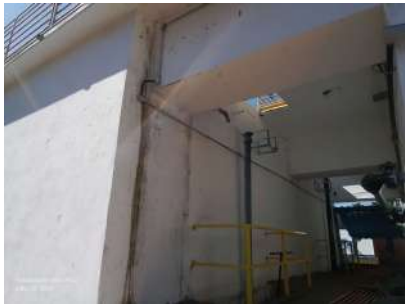
[ETA-5.13] - Existência de vazamentos aparentes

Foto 1 - Vazamento na alvenaria entre decantador 2 e calha para os filtros - ponto 1.

Consertar todos os vazamentos na alvenaria dos decantadores.

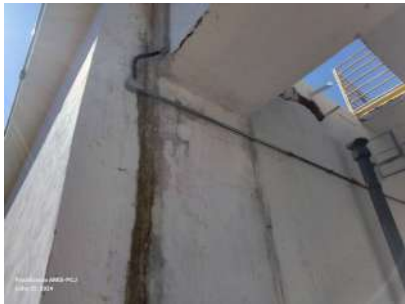
Foto 2 - Vazamento na alvenaria entre decantador 2 e calha para os filtros - ponto 1.

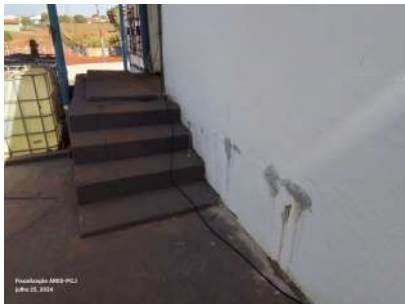
Foto 3 - Vazamento na alvenaria do decantador 1 junto à escada inferior de acesso ao vão com os filtros - ponto 3.

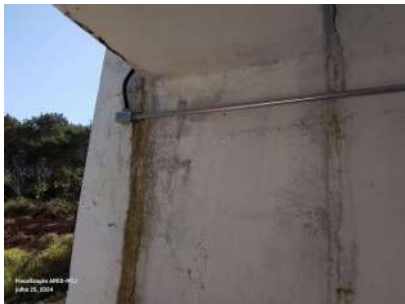
Foto 4 - Vazamento na alvenaria entre decantador 2 e calha para os filtros - ponto 1.

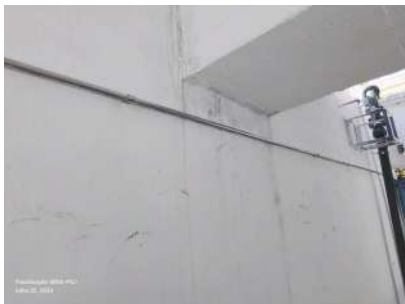
Foto 5 - Vazamento na alvenaria entre decantadores e calha para os filtros - ponto 2.

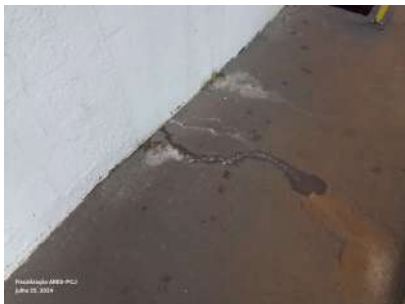
Foto 6 - Vazamento na alvenaria entre decantadores e calha para os filtros - ponto 2.

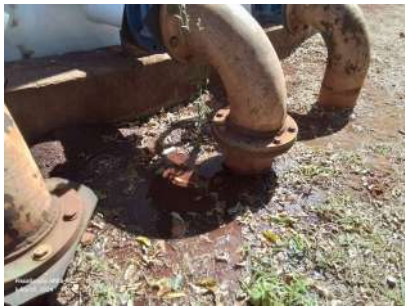
[RES-6.3] - Existência de vazamentos aparentes Não Conforme

Foto 1 - Vazamento no subsolo da saída central de distribuição.

[RES-6.3] Observações Consertar os vazamentos do reservatório.

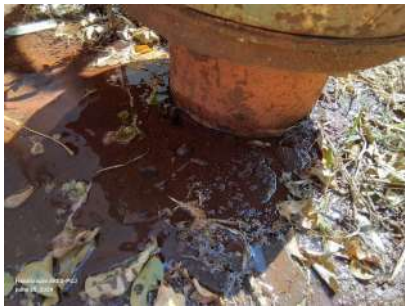
Foto 2 - Vazamento no subsolo da saída central de distribuição - detalhe.

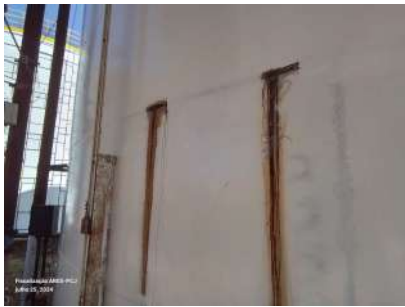
Foto 3 - Vazamento na estrutura metálica do reservatório.

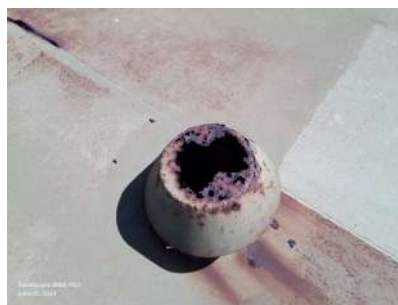
**Foto 2** - Abertura na tubulação de respiro corroída.

Corrigir as aberturas  
provocadas pela  
corrosão na estrutura,

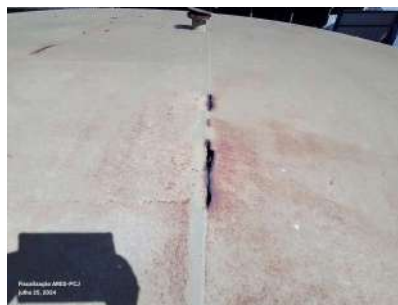
**Foto 4** - Aberturas por corrosão.

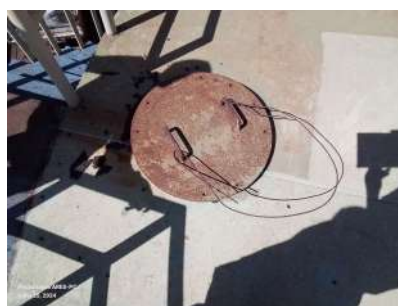
**[RES-6.10] - O reservatório não possui tampas de inspeção em boas condições**

**Foto 2** - Tampa oxidada e solta.

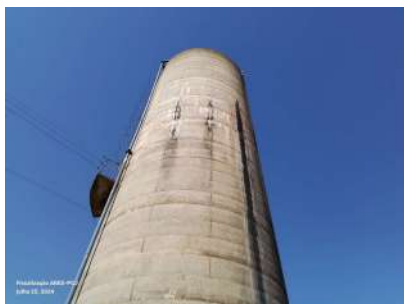
**[RES-6.3] - Existência de vazamentos aparentes**

**Foto 1** - Vazamentos na estrutura de concreto.

Consertar vazamentos  
na estrutura de  
concreto.

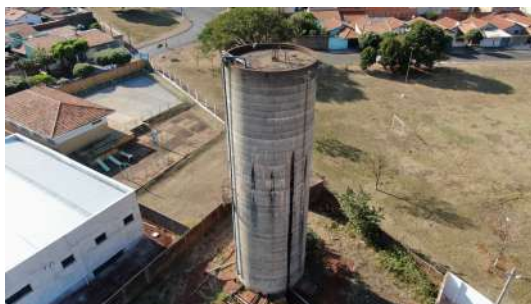
**Foto 2** - Vazamentos na estrutura de concreto.

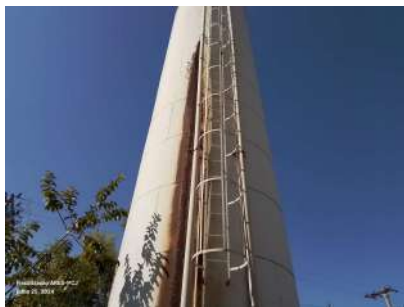
[RES-6.3] - Existência de vazamentos aparentes

**Foto 1** - Vazamentos na estrutura metálica.

Consertar vazamentos na estrutura metálica e registro na base.

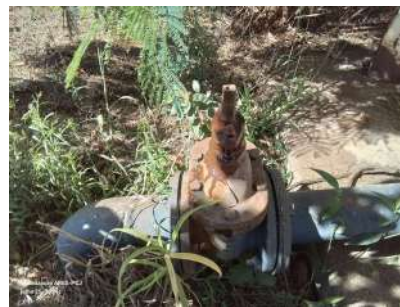
**Foto 2** - Vazamento no registro.

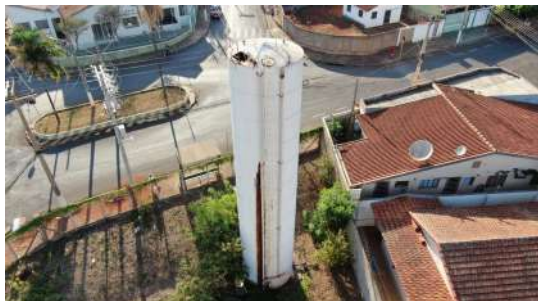
**Foto 3** - Vazamentos na estrutura metálica.

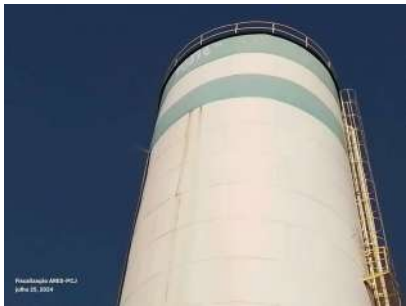
[RES-6.3] - Existência de vazamentos aparentes

Foto 1 - Vazamento na estrutura metálica.

Consertar vazamentos na estrutura metálica e registro.

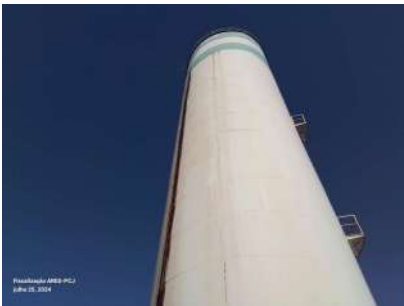
Foto 2 - Vazamento na estrutura metálica.

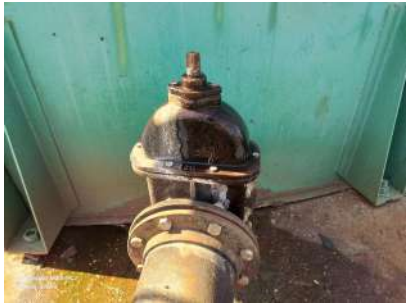
Foto 3 - Vazamento no registro.

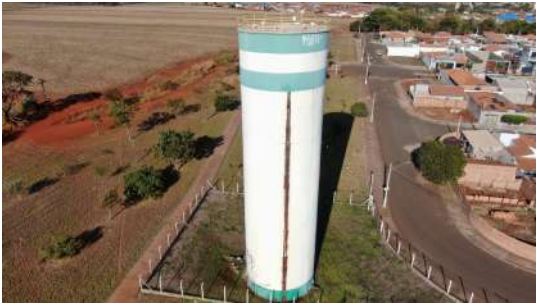
Foto 4 - Vazamento na estrutura metálica.

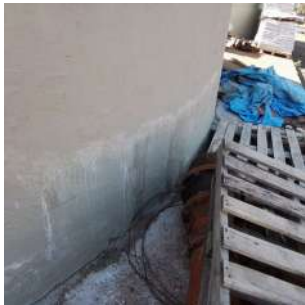
| [RES-6.3] - Existência de vazamentos aparentes | Não Conforme |

Foto 1 - Vazamentos na alvenaria.

| [RES-6.3] Observações | Consertar vazamentos verificados na alvenaria do reservatório do meio. |

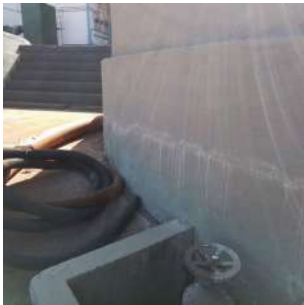
Foto 2 - Vazamentos na alvenaria.

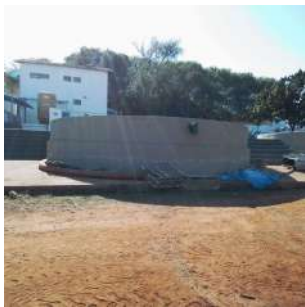
Foto 3 - Reservatório onde foram verificados vazamentos.

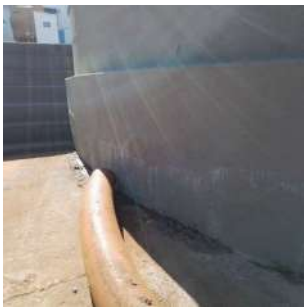
Foto 4 - Vazamentos na alvenaria.

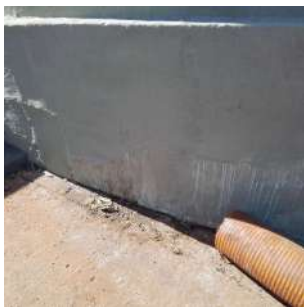
**Foto 5** - Vazamentos na alvenaria.

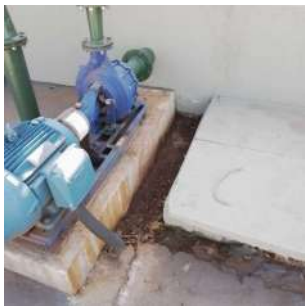
Foto 1 - Atualmente a água de drenagem da gaxeta acumula ao lado de uma caixa de passagem. O prestador prevê a instalação de tubulação para encaminhar diretamente para o interior da caixa.

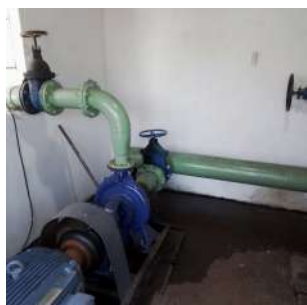
[EEA-4.8] - Existência de vazamentos aparentes

**Foto 1** - Vazamento 1 em registro.

Consertar os vazamentos verificados nos registros.

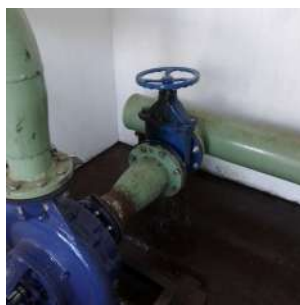
**Foto 2** - Vazamento 1 em registro.

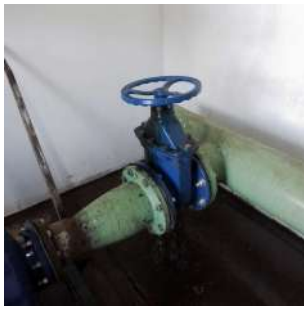
**Foto 3** - Vazamento 1 em registro.

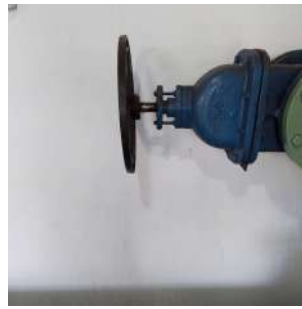
**Foto 4** - Vazamento 2 em registro.

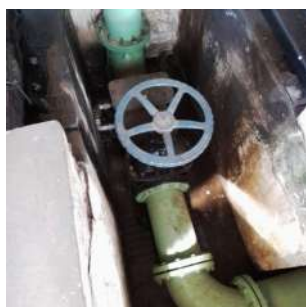
[CSP-3.10] - Existência de vazamentos aparentes

**Foto 1** - Vazamento verificado em um registro.

Consertar vazamento no registro.

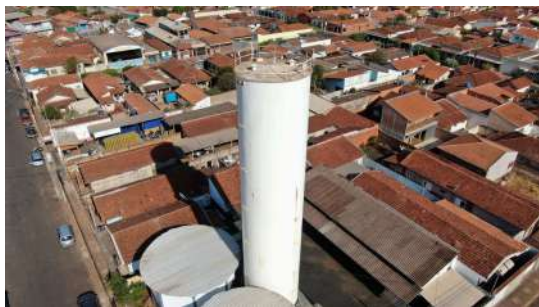
[RES-6.3] - Existência de vazamentos aparentes

**Foto 1** - Vazamento na estrutura metálica.

Consertar vazamentos na estrutura metálica.

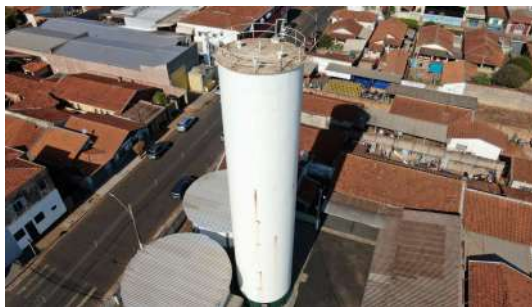
**Foto 2** - Vazamento na estrutura metálica.

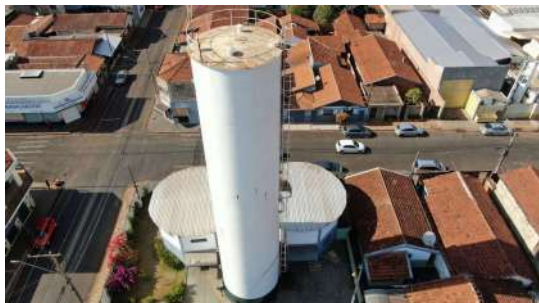
**Foto 3** - Vazamento na estrutura metálica.

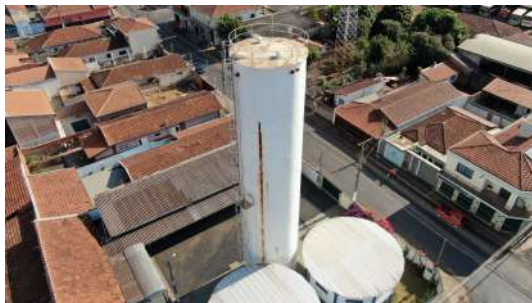
**Foto 4** - Vazamento na estrutura metálica.

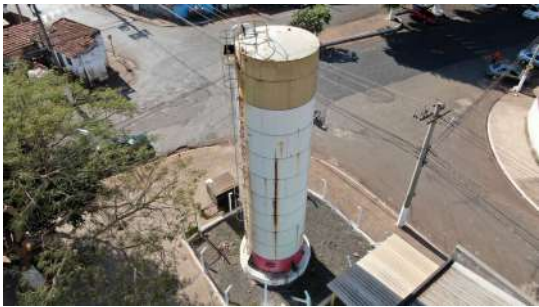
**Foto 8** - Vista geral do reservatório.**[RES-6.3] - Existência de vazamentos aparentes****Não Conforme****[RES-6.3] Observações**Consertar vazamentos  
na estrutura metálica.**Fotos de [RES-6.3]**

Foto 1 - Vazamento na estrutura metálica.

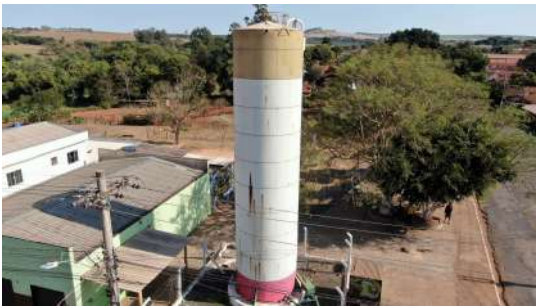
Foto 2 - Vazamento na estrutura metálica.

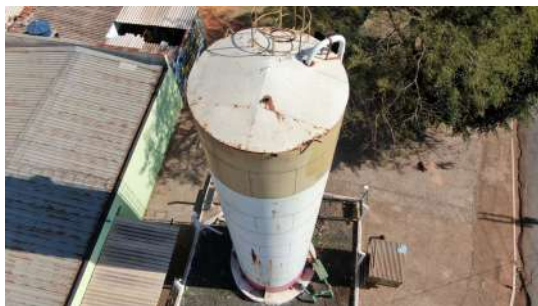
**Foto 1** - Tampa de inspeção com corrosão.

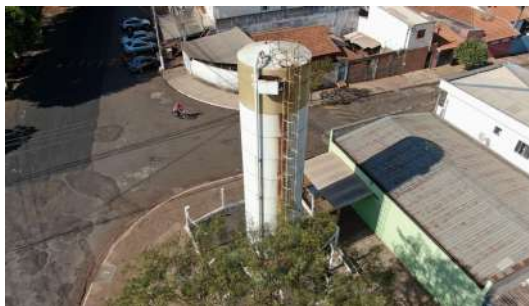
**Foto 2** - Tampa de inspeção sem vedação lateral.

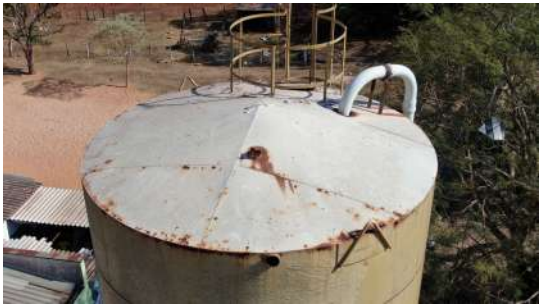
Foto 1 - Tubo de ventilação corroído.

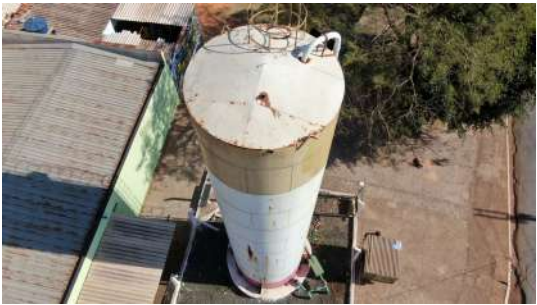
Foto 2 - Pontos de oxidação no topo.
