**Relatório de Fiscalização 155/2024**

**RELATÓRIO DE FISCALIZAÇÃO TÉCNICA DOS SISTEMAS DE ÁGUA E ESGOTO DO MUNICÍPIO DE  
São José do Rio Pardo**PRESTADOR: **SAERP****Verificação de Não Conformidades**Americana, **Junho de 2024****1. IDENTIFICAÇÃO DO MUNICÍPIO E PRESTADOR****1.1 MUNICÍPIO**Prefeitura Municipal de **São José do Rio Pardo**

Em **26/06/2024** foram realizadas inspeções de campo nos subsistemas de **água** para verificação de Não Conformidades, conforme Resolução ARES-PCJ nº 48 de 28/02/2014.

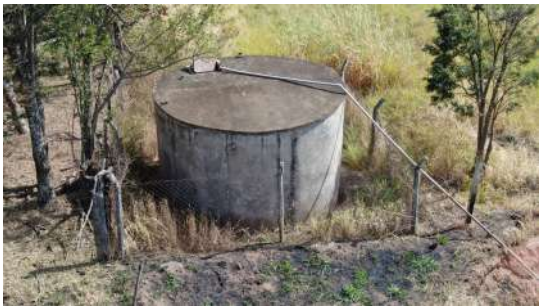
**Foto 1** - Trincas ao redor da estrutura no Reservatório Boa Vista do Leste em São José do Rio Pardo

Fazer a manutenção do reservatório visando sanar as trincas ao redor do mesmo

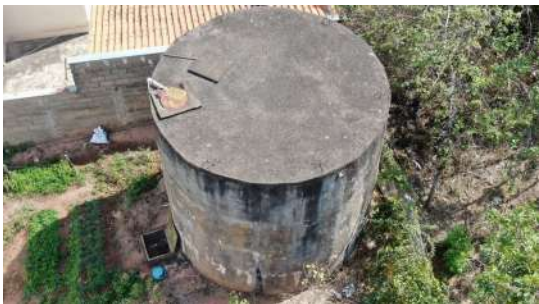
| [RES-6.3] - Existência de vazamentos aparentes | Não Conforme |

**Foto 1** - Vazamentos na estrutura do Reservatório São Domingos 1 em São José do Rio Pardo

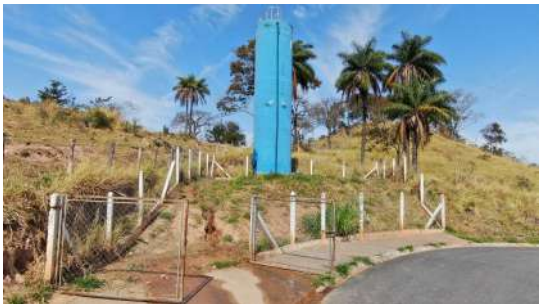
Foto 1 - Ausência de identificação no Reservatório Mano Merli em São José do Rio Pardo

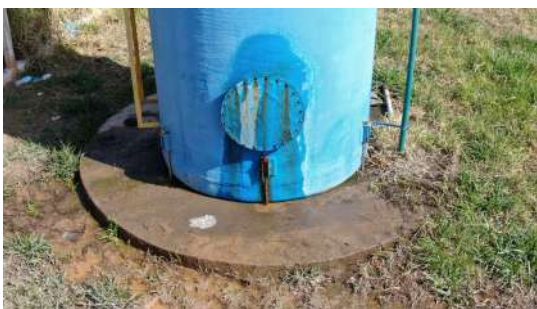
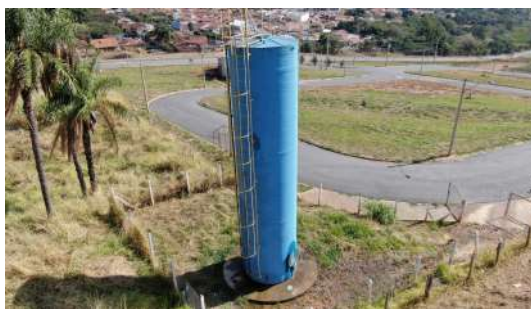
**Foto 1** - Vazamentos na estrutura do Reservatório  
Mano Merli em São José do Rio Pardo

**Foto 2** - Vazamentos na estrutura do Reservatório  
Mano Merli em São José do Rio Pardo

[RES-6.3] Observações Sanar vazamentos na estrutura do reservatório

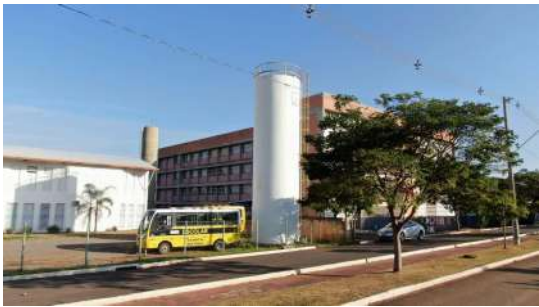
Foto 1 - Ausência de identificação no Reservatório da ETEC em São José do Rio Pardo

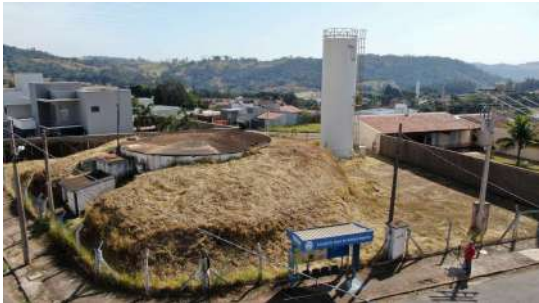
Foto 1 - Ausência de placa de identificação no Reservatório Vila Formoso 2 em São José do Rio Pardo

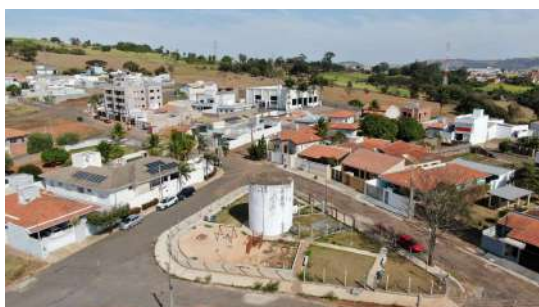
**Foto 1** - Ausência de identificação no Reservatório Margarida em São José do Rio Pardo

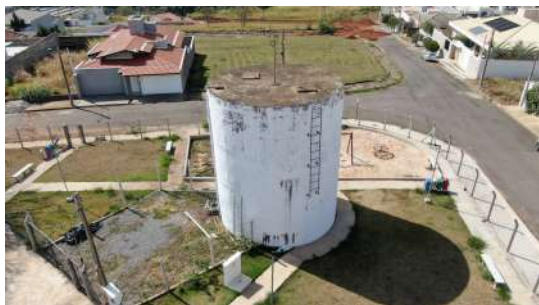
Marcas de vazamento ao redor da estrutura do reservatório

**Foto 1** - Vazamentos na estrutura do Reservatório  
Margarida em São José do Rio Pardo

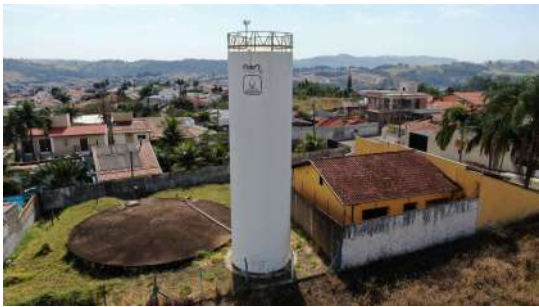
**Foto 1** - Ausência de identificação no Reservatório São Roque 2 em São José do Rio Pardo

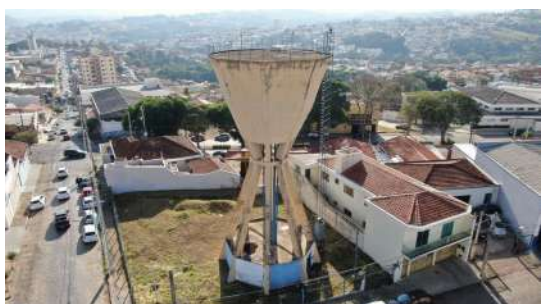
**Foto 1** - Ausência de identificação no Reservatório Chuveirão em São José do Rio Pardo

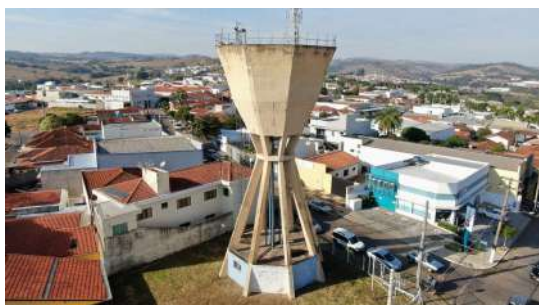
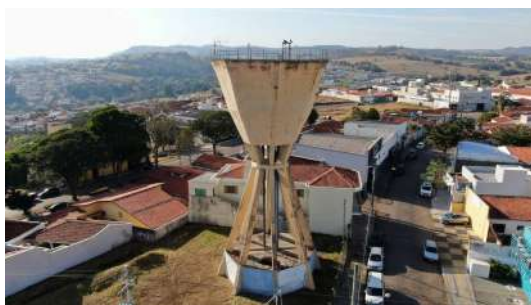
**Foto 1** - Vazamentos na parte inferior do Reservatório Chuveirão em São José do Rio Pardo

**Foto 2** - Vazamentos na parte inferior do Reservatório Chuveirão em São José do Rio Pardo

Sanar vazamentos na parte inferior do reservatório (água empoçada no chão embaixo do reservatório)

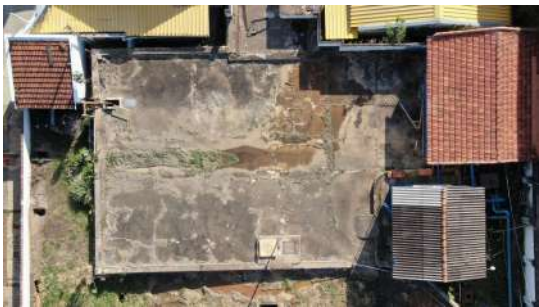
**Foto 1** - Chapa metálica solta no Reservatório da ETA Central 2 em São José do Rio Pardo

| [RES-6.14] Observações | Fixar tampa da entrada da tubulação ao reservatório. Fazer a manutenção do reservatório visando sanar as trincas do mesmo |

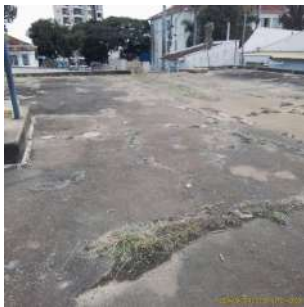
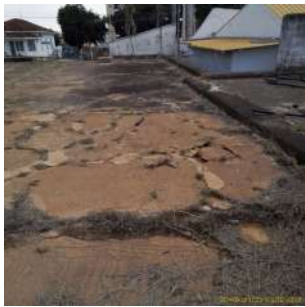
**Foto 2** - Trincas na estrutura do Reservatório da ETA Central 2 em São José do Rio Pardo

Foto 3 - Trincas na estrutura do Reservatório da  
ETA Central 2 em São José do Rio Pardo

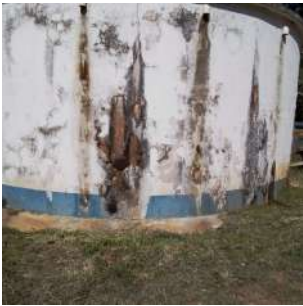
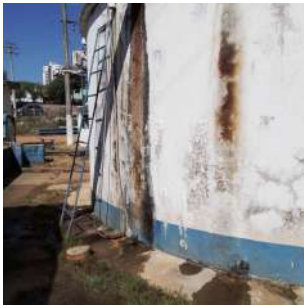
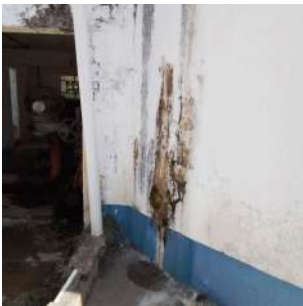
| [RES-6.3] - Existência de vazamentos aparentes | Não Conforme |

**Foto 1** - Vazamentos na estrutura do Reservatório  
ETA Santo Antônio em São José do Rio Pardo

**Foto 2** - Vazamentos na estrutura do Reservatório  
ETA Santo Antônio em São José do Rio Pardo

**Foto 3** - Vazamentos na estrutura do Reservatório  
ETA Santo Antônio em São José do Rio Pardo

| [RES-6.3] Observações | Sanar vazamentos ao redor da estrutura do Reservatório |

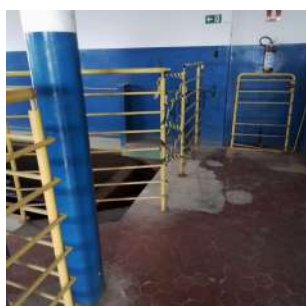
**Foto 1** - Local sem guarda-corpos na ETA Central  
em São José do Rio Pardo**[ETA-5.13] - Existência de vazamentos aparentes**

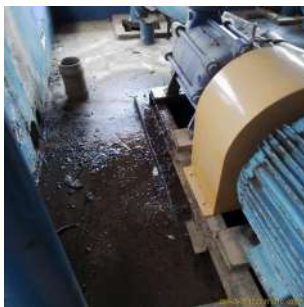
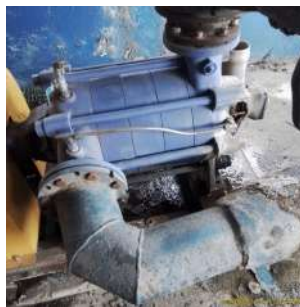
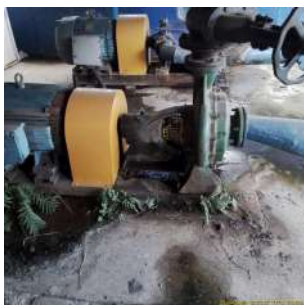
**Foto 1** - Vazamentos nas bombas da ETA Central em São José do Rio Pardo

**Foto 2** - Vazamentos nas bombas da ETA Central em São José do Rio Pardo

**Foto 3** - Vazamentos nas bombas da ETA Central em São José do Rio Pardo

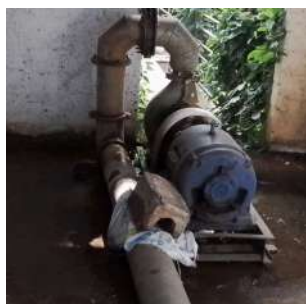
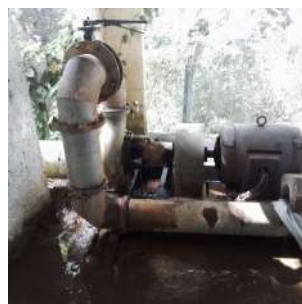
| [CSP-3.10] - Existência de vazamentos aparentes | Não Conforme |

**Foto 1** - Vazamento na bomba de água bruta da Captação Santo Antônio em São José do Rio Pardo

**Foto 2** - Vazamento na bomba de água bruta da Captação Santo Antônio em São José do Rio Pardo

| [CSP-3.10] Observações | Sanar vazamentos bomba e tubulação |

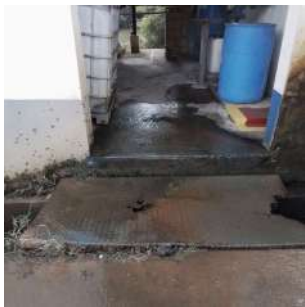
Foto 1 - Condição insegura pela placa de metal deteriorada e solta na Captação Santo Antônio em São José do Rio Pardo

Substituir e fixar placa de metal deteriorada e solta na entrada da captação

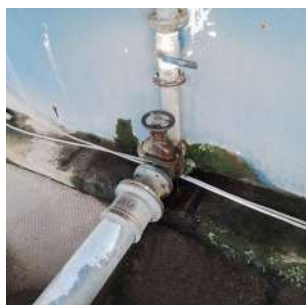
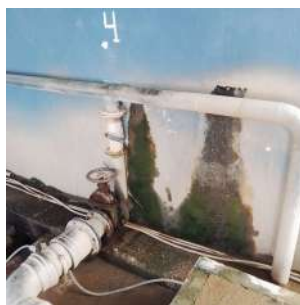
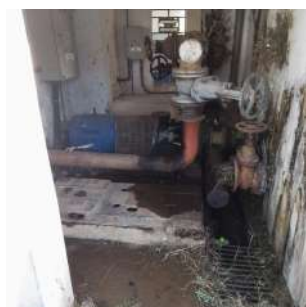
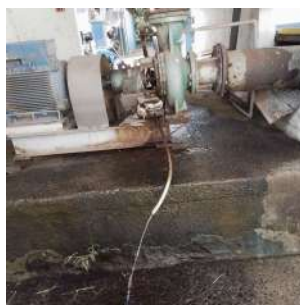
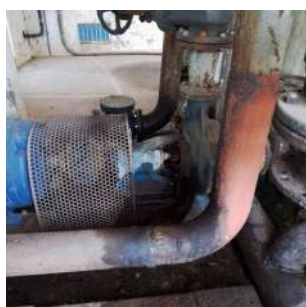
| [ETA-5.13] - Existência de vazamentos aparentes | Não Conforme |

**Foto 1** - Vazamento no registro da ETA Santo Antônio em São José do Rio Pardo

**Foto 2** - Vazamentos na parede dos tanques na ETA Santo Antônio em São José do Rio Pardo

**Foto 3** - Vazamentos e drenagem da lubrificação nas gaxetas inadequadas na ETA Santo Antônio em São José do Rio Pardo

**Foto 5** - Vazamentos e drenagem da lubrificação nas gaxetas inadequadas na ETA Santo Antônio em São José do Rio Pardo

**Foto 6** - Vazamentos e drenagem da lubrificação nas gaxetas inadequadas na ETA Santo Antônio em São José do Rio Pardo

| [ETA-5.13] Observações | Sanar vazamentos das bombas e das paredes dos decantadores e filtros. No caso de água de lubrificação das gaxetas, drenar para local em que não acumule água. |

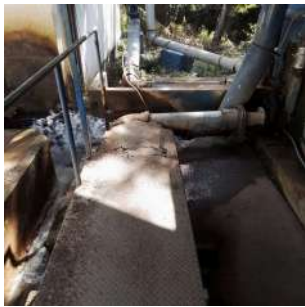
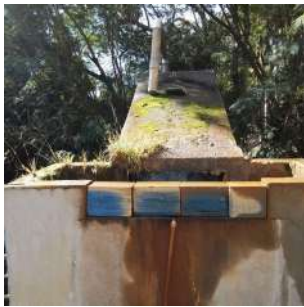
**Foto 1** - Condição insegura pela chapa de metal deteriorada na ETA Santo Antônio em São José do Rio Pardo

**Foto 2** - Ausência de limpeza e conservação na ETA Santo Antônio em São José do Rio Pardo

[ETA-5.22] Observações Trocar chapa de metal  
deteriorada e  
providenciar limpeza da  
entrada de água bruta

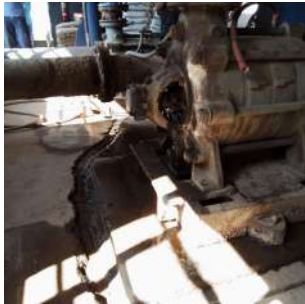
Foto 3 - Vazamento na bomba da Captação Central em São José do Rio Pardo

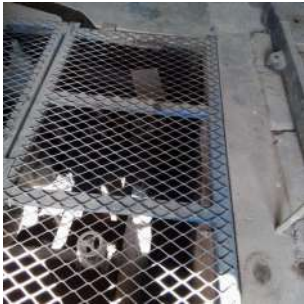
Foto 4 - Vazamento no registro da Captação Central em São José do Rio Pardo

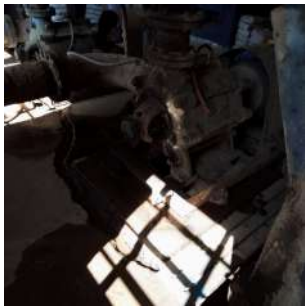
| [CSP-3.10] - Existência de vazamentos aparentes | Não Conforme |

**Foto 1** - Vazamento na bomba da Captação  
Central em São José do Rio Pardo

| [CSP-3.10] Observações | Sanar vazamentos na bomba e no registro da captação |

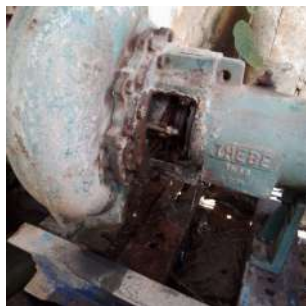
**Foto 11** - Vazamento na bomba na ETA João de Souza em São José do Rio Pardo

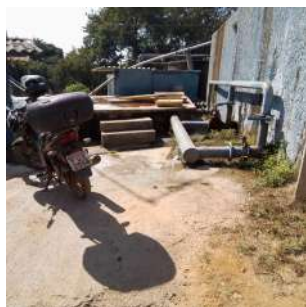
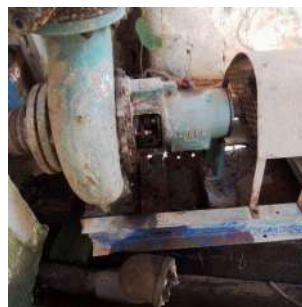
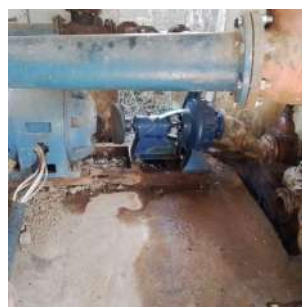
| [ETA-5.13] - Existência de vazamentos aparentes | Não Conforme |

**Foto 1** - Vazamento no registro e na estrutura dos tanques na ETA João de Souza em São José do Rio Pardo

**Foto 2** - Vazamento na bomba na ETA João de Souza em São José do Rio Pardo

**Foto 3** - Vazamento na bomba na ETA João de Souza em São José do Rio Pardo

Sanar vazamentos nos registros, bombas e estruturas dos tanques

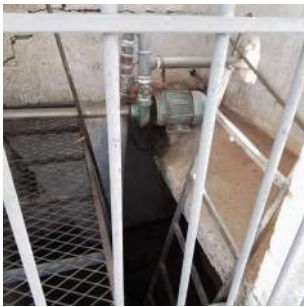
Foto 4 - Vazamento na bomba de água tratada do Reservatório Cassucci II em São José do Rio Pardo

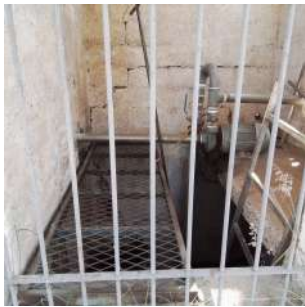
| [RES-6.3] - Existência de vazamentos aparentes | Não Conforme |

Foto 1 - Vazamento na bomba de água tratada do Reservatório Cassucci II em São José do Rio Pardo

| [RES-6.3] Observações | Sanar vazamento |

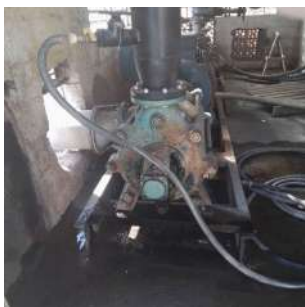
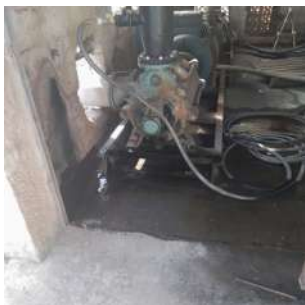
**Foto 3** - Vazamento na bomba da Captação represa em São José do Rio Pardo

**Foto 5** - Vazamento na bomba da Captação represa em São José do Rio Pardo

| [CSP-3.10] Observações | Sanar vazamento da bomba |

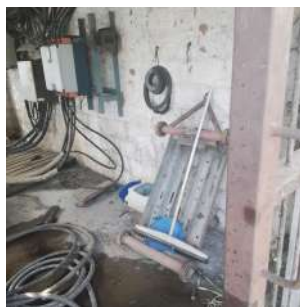
**Foto 4** - Materiais estranhos à operação na Captação represa em São José do Rio Pardo

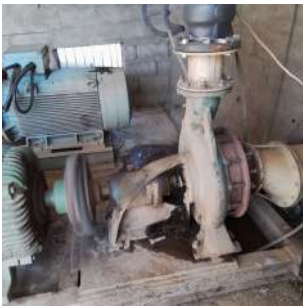
**Foto 1** - Drenagem inadequada da água de lubrificação de gaxetas na Captação Sylos em São José do Rio Pardo

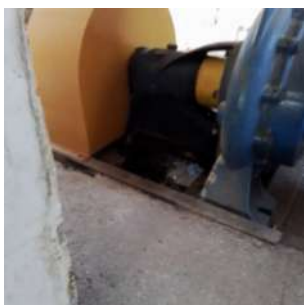
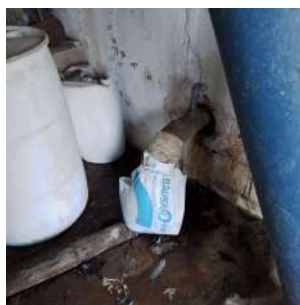
**[ETA-5.13] - Existência de vazamentos aparentes****Não Conforme****[ETA-5.13] Observações**

**Foto 1** - Vazamento na bomba na ETA Sylos em  
São José do Rio Pardo

**Foto 2** - Vazamento na tubulação na ETA Sylos  
em São José do Rio Pardo

Sanar vazamentos das  
bombas e tubulações
