**Relatório de Fiscalização 160/2024**

**RELATÓRIO DE FISCALIZAÇÃO TÉCNICA DOS SISTEMAS DE ÁGUA E ESGOTO  
DO MUNICÍPIO DE HOLAMBRA**

PRESTADOR: Águas de Holambra

Verificação de Não Conformidades

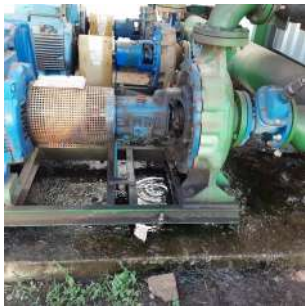
[CSP-3.9] - Drenagem inadequada de água de lubrificação de gaxetas

Não Conforme

Foto 1 - Drenagem inadequada da água de lubrificação das gaxetas

| Subsistema | Código Não Conformidade | Item Não Conforme | Prazo |
|---|---|---|---|
| CAPTAÇÃO BORDA DA MATA | CSP -3.9 | Drenagem inadequada de água de lubrificação das gaxetas | Em até 180 dias |

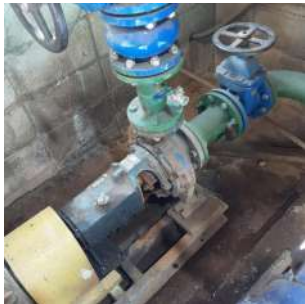
**[EEA-4.7] - Drenagem inadequada de água de lubrificação de gaxetas**

Não Conforme

Foto 1 - Drenagem inadequada da água de lubrificação da gaxeta

| Subsistema | Código Não Conformidade | Item Não Conforme | Prazo |
|---|---|---|---|
| ELEVATÓRIA DE ÁGUA ETA DO LAGO | EEA - 4.7 | Drenagem inadequada de água de lubrificação das gaxetas | Em até 180 dias |

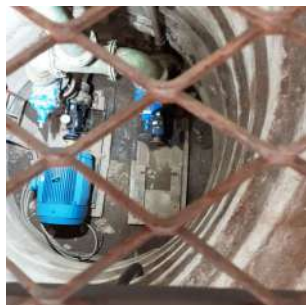
**[CSP-3.3] - Ausência de conjunto moto bomba reserva**

Não Conforme

**Foto 1** - Não há conjunto motobomba reserva  
instalado

| Subsistema | Código Não Conformidade | Item Não Conforme | Prazo |
|---|---|---|---|
| CAPTAÇÃO DO CAMAMDUCAIA | CSP - 3.3 | Ausência de conjunto motobomba reserva | Em até 180 dias |

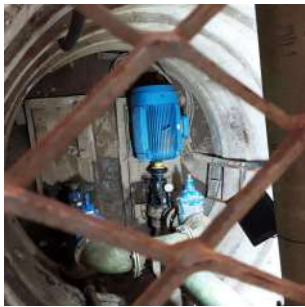
| [CSP-3.9] - Drenagem inadequada de água de lubrificação de gaxetas | Não Conforme |

Foto 1 - Drenagem inadequada de água de lubrificação das gaxetas

| Subsistema | Código Não Conformidade | Item Não Conforme | Prazo |
|---|---|---|---|
| CAPTAÇÃO DO CAMAMDUCAIA | CSP - 3.9 | Drenagem inadequada de água de lubrificação das gaxetas | Em até 180 dias |

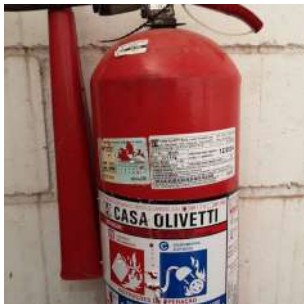
| [CSP-3.11] - Extintor de incêndio com validade expirada | Não Conforme |

Um dos extintores se encontra com a manutenção de nível II vencida (abril/2024).

**Foto 1** - próxima manutenção de nível II em dezembro de 2024

| Subsistema | Código Não Conformidade | Item Não Conforme | Prazo |
|---|---|---|---|
| CAPTAÇÃO DO CAMAMDUCAIA | CSP - 3.11 | Extintor de incêndio com validade expirada | Imediato |

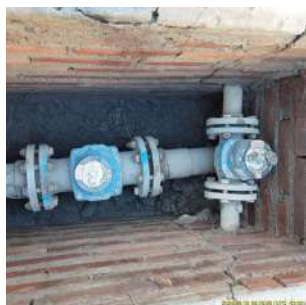
**[ETA-5.7] - Ausência de Macromedidor com indicação direta de vazão ou volume nas entradas e saídas da ETA**

**Não Conforme**

Macromedidor está na captação Borda da Mata. Não há macromedidor de entrada na própria ETA.

**Foto 1** - Macromedidor de saída

| Subsistema | Código Não Conformidade | Item Não Conforme | Prazo |
|---|---|---|---|
| ETA CPH | ETA - 5.7 | Ausência de macromedidor com indicação direta de vazão ou volume nas entradas e saídas da ETA | Em até 180 dias |

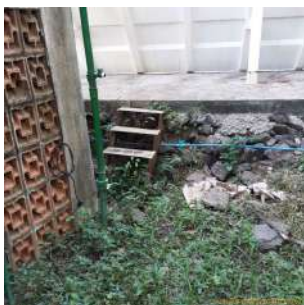
**[EEA-4.10] - Ausência de manutenção, limpeza, conservação e segurança****Não Conforme****Fotos de [EEA-4.10]**

**Foto 1** - Escada improvisada em um dos acessos ao booster (ausência de segurança)

| Subsistema | Código Não Conformidade | Item Não Conforme | Prazo |
|---|---|---|---|
| BOOSTER CENTRO | EEA - 4.10 | Ausência de manutenção, limpeza, conservação e segurança | Imediato |

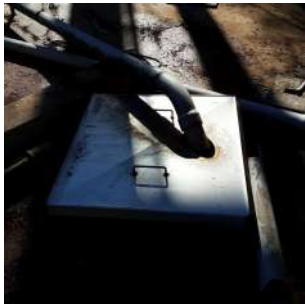
[RES-6.10] - O reservatório não possui tampas de inspeção em boas  
condições

**Foto 1** - Tampa de inspeção permite a entrada de insetos , pequenos animais, sujeiras e água da chuva

| Subsistema | Código Não Conformidade | Item Não Conforme | Prazo |
|---|---|---|---|
| RESERVATÓRIO SEMIENTERRADO CENTRO | RES -6.10 | O reservatório não possui tampas de inspeção em boas condições | Imediato |

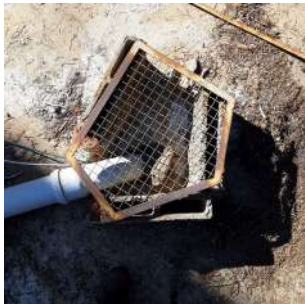
**Foto 2** - Tampa de inspeção inadequada/improvisada

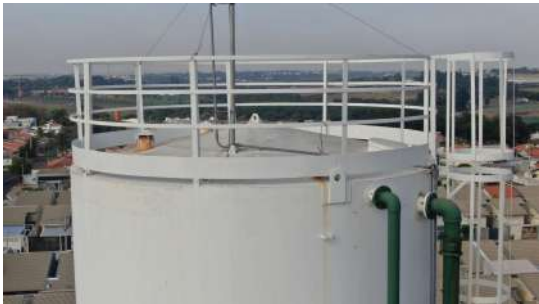
[RES-6.9] - Inexistência de telas de proteção contra entrada de insetos e pequenos animais nas tubulações de ventilação

Foto 1 - Ventilação sem tela de proteção contra entrada de insetos e pequenos animais

| RESERVATÓRIO APOIADO E ELEVADO VAN DEN BROEK | RES - 6.9 | Inexistência de telas de proteção contra entrada de insetos e pequenos animais nas tubulações de ventilação | Imediato |
