**Relatório de Fiscalização 161/2024**

RELATÓRIO DE FISCALIZAÇÃO TÉCNICA DE SISTEMAS DE ÁGUA DO MUNICÍPIO DE SUMARÉ

PRESTADOR: BRK SUMARÉ

Americana, agosto de 2024

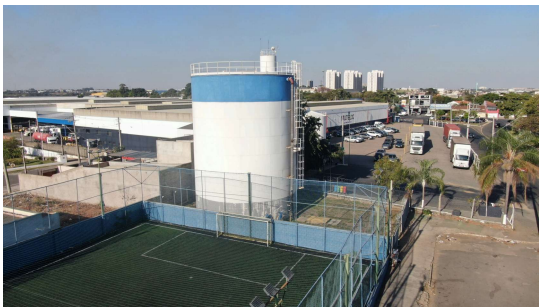
Foto 1 - Aspecto geral do reservatório

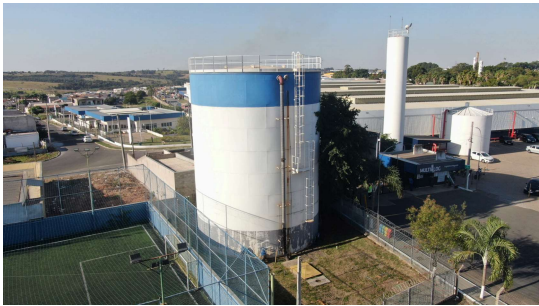
[RES-6.4] - Existência de locais sem guarda-corpos ou escadas ou em situação inadequada

Conforme

Foto 1 - Guarda-corpo na cobertura e no acesso à escada

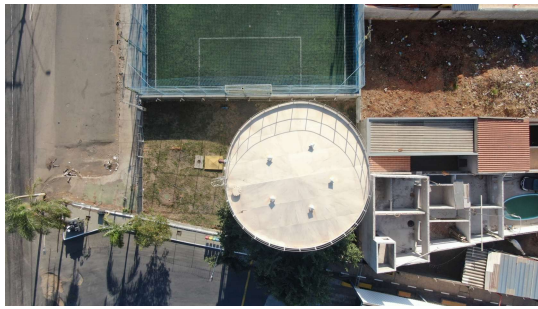
| Subsistema | Código Não Conforme | Item Não Conforme | Prazos |
|---|---|---|---|
| Reservatórios Bordon II | RES - 6.7 | Inexistência de pára-raios em reservatórios elevados | Em até 180 dias |

[RES-6.7] - Inexistência de para-raios em reservatórios elevados

Não Conforme

**Foto 1** - Ausência de pára-raio no reservatório

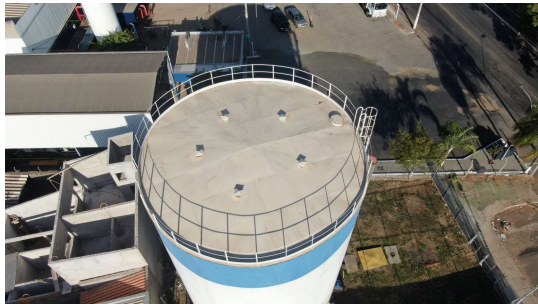
**[RES-6.10] - O reservatório não possui tampas de inspeção em boas condições**

Conforme

**Foto 1** - Reservatório com tampa de inspeção em boas condições

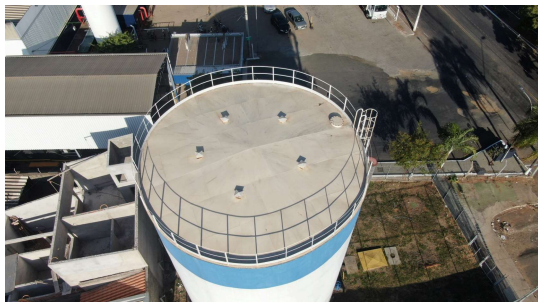
**[RES-6.13] - Reservatório sem tubulação de ventilação**

Conforme

**Foto 1** - Reservatório com tubulações de ventilação

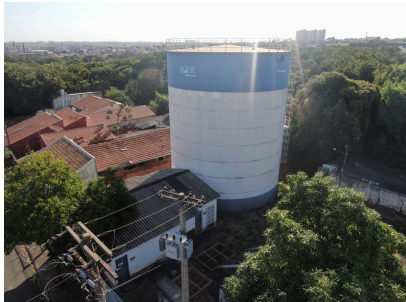
Foto 1 - Aspecto geral do reservatório

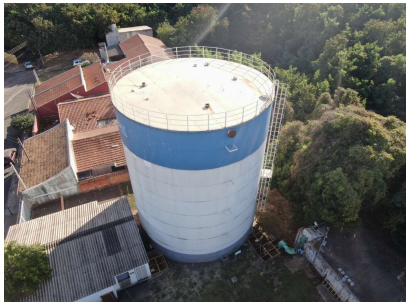
[RES-6.4] - Existência de locais sem guarda-corpos ou escadas ou em situação inadequada Conforme

Foto 1 - Guarda-corpo na cobertura e no acesso à escada

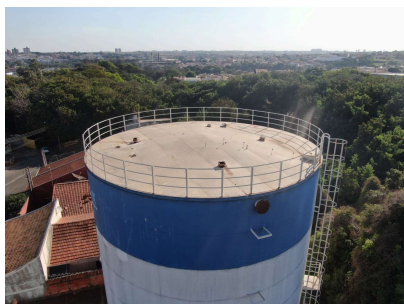
| Subsistema | Código Não Conforme | Item Não Conforme | Prazos |
|---|---|---|---|
| Centro de Reservação Carlota | RES - 6.7 | Inexistência de pára-raios em reservatórios elevados | Em até 180 dias |

**[RES-6.7] - Inexistência de para-raios em reservatórios elevados****Não Conforme****Fotos de [RES-6.7]**

**Foto 1** - Não há pára-raios instalado no reservatório

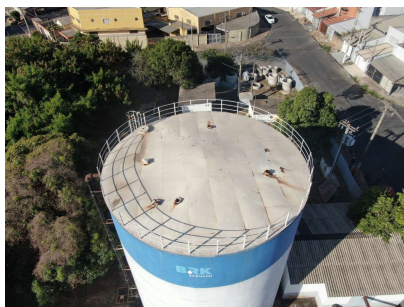
| Subsistema | Código Não Conforme | Item Não Conforme | Prazos |
|---|---|---|---|
| Centro de Reservação Carlota | RES - 6.14 | Ausência de manutenção, limpeza, conservação e segurança | Imediato |

**[RES-6.14] - Ausência de manutenção, limpeza, conservação e segurança****Não Conforme****[RES-6.14] Observações**

As tubulações de ventilação estão oxidadas e, algumas, abertas, permitindo a entrada de animais e água da chuva. Necessário fazer manutenção e colocar tela que impeça a entrada de animais.

**Foto 1** - Tubulações de ventilação oxidadas

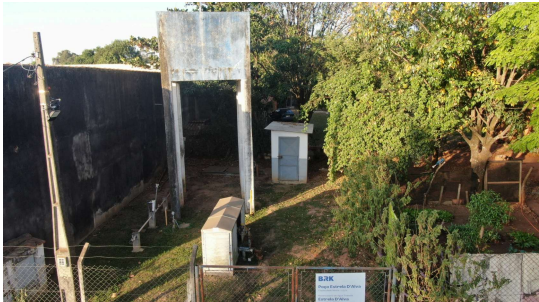
Foto 1 - Aspecto geral do reservatório

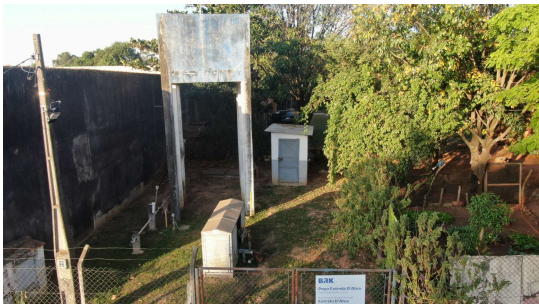
[RES-6.1] - A área não está devidamente cercada

Conforme

Foto 1 - Cercamento do reservatório

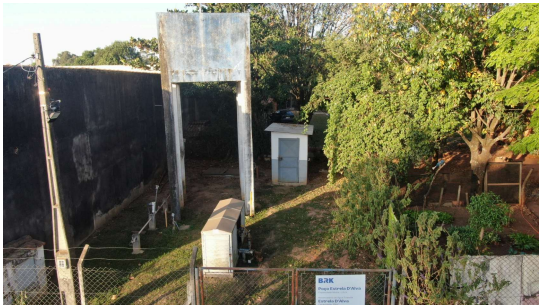
[RES-6.2] - Ausência de identificação da área

Conforme

Foto 1 - Placa de identificação do reservatório

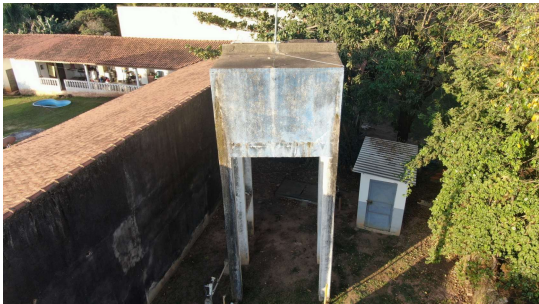
| Subsistema | Código Não Conforme | Item Não Conforme | Prazos |
|---|---|---|---|
| Centro de Reservação Estrela Dalva | RES - 6.4 | Existência de locais sem guarda-corpos ou escadas ou em situação inadequada | Em até 180 dias |

[RES-6.4] - Existência de locais sem guarda-corpos ou escadas ou em situação inadequada

Não Conforme

Foto 1 - Não há guarda-corpo na coberura do reservatório

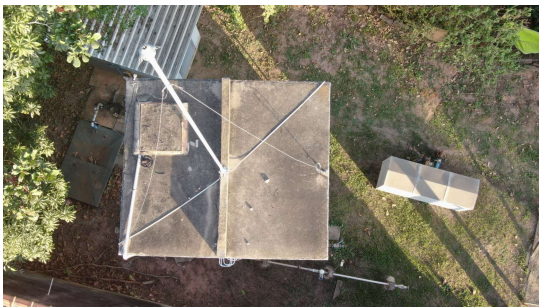
[RES-6.7] - Inexistência de para-raios em reservatórios elevados

Conforme

Foto 1 - Pára-raio do reservatório

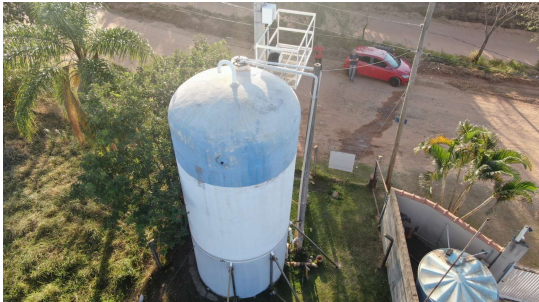
Foto 1 - Aspecto geral do reservatório

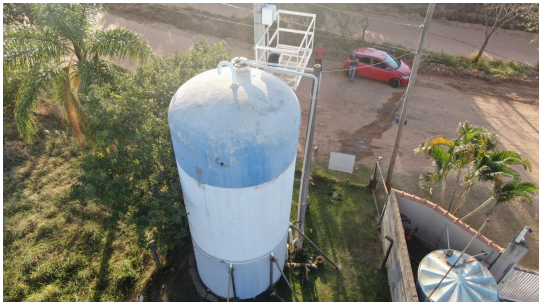
| Subsistema | Código Não Conforme | Item Não Conforme | Prazos |
|---|---|---|---|
| Centro de Reservação Marmirolli | RES -6.4 | Existência de locais sem guarda-corpos ou escadas ou em situação inadequada | Em até 180 dias |

[RES-6.4] - Existência de locais sem guarda-corpos ou escadas ou em situação inadequada

Não Conforme

Foto 1 - Ausência de guarda-rorpo na cobertura do reservatório

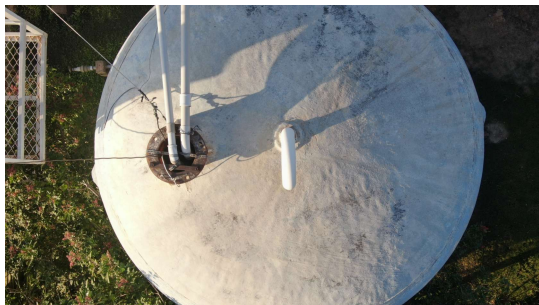
| Subsistema | Código Não Conforme | Item Não Conforme | Prazos |
|---|---|---|---|
| Centro de Reservação Marmirolli | RES - 6.7 | Inexistência de pára-raios em reservatórios elevados | Em até 180 dias |

**[RES-6.7] - Inexistência de para-raios em reservatórios elevados****Não Conforme****Fotos de [RES-6.7]**

**Foto 1** - Inexistência de pára-raios na cobertura**[RES-6.14] - Ausência de manutenção, limpeza, conservação e segurança****Não Conforme****[RES-6.14] Observações**

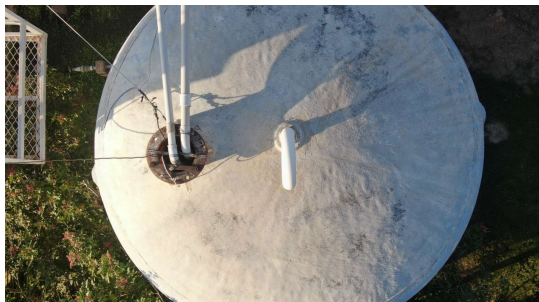
| Subsistema | Código Não Conforme | Item Não Conforme | Prazos |
|---|---|---|---|
| Centro de Reservação Marmirolli | RES - 6.14 | Ausência de manutenção, limpeza, conservação e segurança | Imediato |

**Foto 1** - Ausência de fechamento da abertura de entrada da água**Daniele Bertaco Ramirez***Analista de Fiscalização e Regulação**(editado 1 vez - última modificação: 13/08/2024 16:09:54)*

Necessário fazer o fechamento da abertura de entrada da água para que não entrem pequenos animais e água da chuva.
