## Relatório de Fiscalização 163/2024

## Relatório de Fiscalização Programada - Votorantim - Agosto/2024

## RELATÓRIO DE FISCALIZAÇÃO TÉCNICA DOS SISTEMAS DE ÁGUA E ESGOTO DO MUNICÍPIO DE VOTORANTIM

PRESTADOR: ÁGUAS DE VOTORANTIM

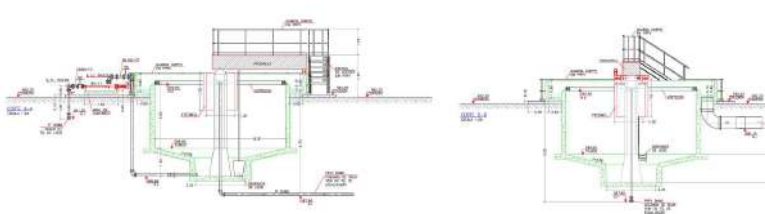
A concessionária já possui licença para execução do sistema de tratamento de lodo, que será composto por lododutos partindo de todas as ETAs, direcionando a uma estação de tratamento de lodo (ETL) a ser instalada na ETE. Foram apresentados cronograma e estudos de concepção para o projeto não apenas da ETA Votocel, mas demais estações operadas pelo prestador. Considerando que o prazo para finalização do sistema de tratamento de lodo da ETA Votocel, conforme cronograma apresentado pela concessionária, é o terceiro trimestre de 2025, o prazo da não conformidade respeitará o prazo em questão.

Foto 3 - Projeto adensador de lodo - ETA Votocel
