### RELATÓRIO DE FISCALIZAÇÃO TÉCNICA DOS SISTEMAS DE ÁGUA E ESGOTO DO MUNICÍPIO DE ITIRAPINA

PRESTADOR: DIVISÃO DE ÁGUA E ESGOTO - DAE (PREFEITURA)

Verificação de Não Conformidades

Americana, julho de 2024.

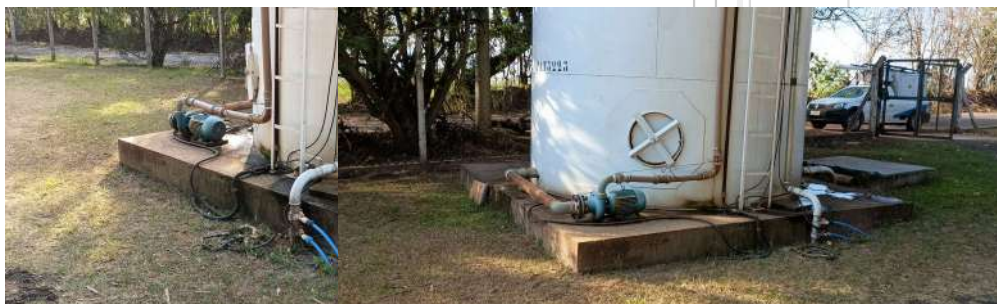
#### Fotos de [EEA-4.0]

| [EEA-4.0] Observações | A EEAT consiste em um conjunto motobomba que recalca água da câmara inferior do reservatório para a câmara superior. No local está instalada apenas um conjunto. Segundo informação da placa de especificações técnicas do motor do equipamento, trata-se de uma motobomba centrífuga Jacuzzi, motor Weg 7,5cv, proteção IP54. Apesar do equipamento possuir grau de proteção IP54 contra poeira e água (conforme indicado na placa de especificações técnicas do motor), recomenda-se que seja |

Foto 1 - Vista do conjunto motobomba situado ao lado do reservatório.

Foto 2 - Vista do conjunto motobomba situado ao lado do reservatório.

instalada  
estrutura  
para  
proteção do  
mesmo  
contra  
intempéries.

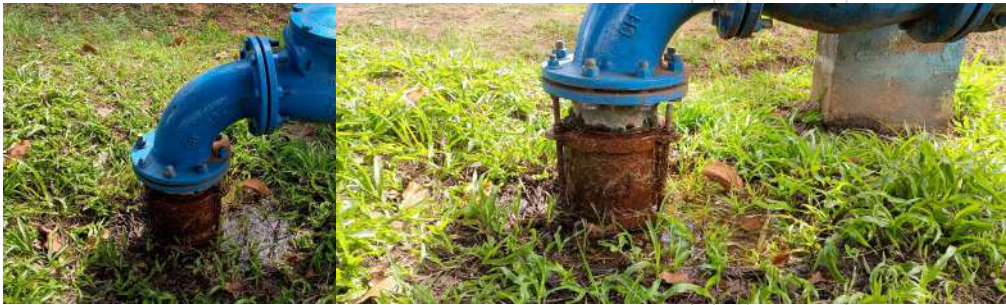
Fotos de [EEA-4.8]

| <b>[EEA-4.8] - Existência de vazamentos aparentes</b> | Não<br>Conforme |
| <b>[EEA-4.8] Observações</b> | Foram identificados vazamentos na tubulação próxima ao macromedidor de saída da EEAT, |

Foto 1 - Detalhe do local do vazamento.      Foto 2 - Detalhe do local do vazamento.

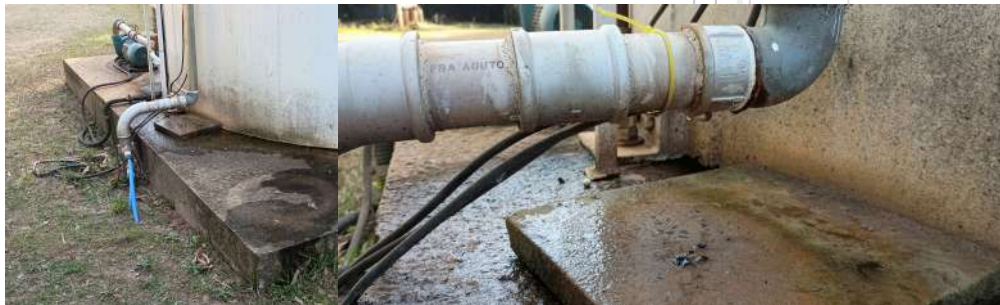
#### Fotos de [RES-6.3]

Segundo informação do prestador, o vazamento identificado nas Fotos 1 e 2, que já havia sido observado em 2022 (Relatório 002/2023 - Item 8.822) havia sido resolvido, porém voltou a acontecer. Além disso, durante esta nova fiscalização foi verificado um novo vazamento, na tubulação que sai da câmara inferior do reservatório e alimenta o conjunto motobomba ao lado. Desta forma, para melhor contemplar os dois locais de

Foto 1 - Base do reservatório com piso molhado devido aos vazamentos.

Foto 2 - Vazamento no mesmo local já apontado em 2022.

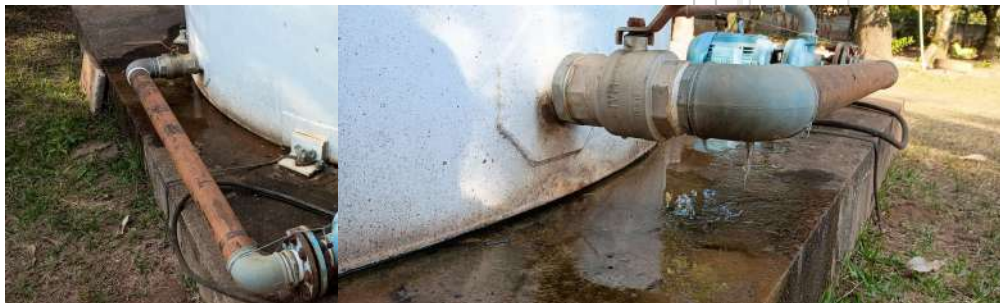
Foto 3 - Novo vazamento, na tubulação entre a câmara inferior do reservatório e o conjunto motobomba.

Foto 4 - Novo vazamento, na tubulação entre a câmara inferior do reservatório e o conjunto motobomba.

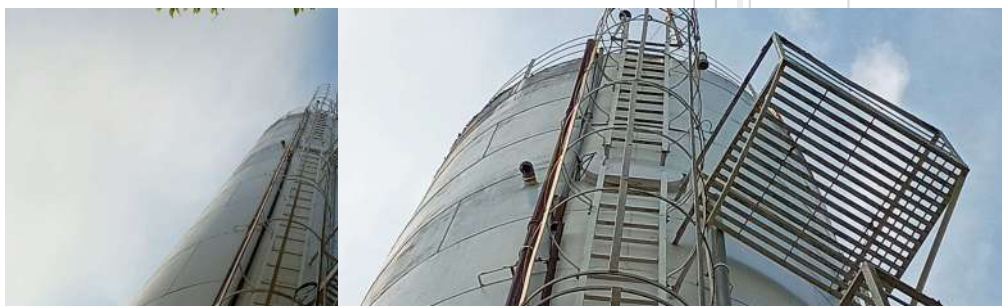
**Fotos de [RES-6.9]**

Foto 1 - Ausência de telas de proteção nos tubos extravasores.

Foto 2 - Ausência de telas de proteção nos tubos extravasores.

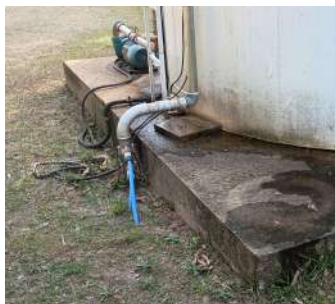
Segundo informação do prestador, o vazamento identificado nas Fotos 1 e 2, que já havia sido observado em 2022 (Relatório 002/2023 - Item 8.822) havia sido resolvido, porém voltou a acontecer. Além disso, durante esta nova fiscalização foi verificado um novo vazamento, na tubulação que sai da câmara inferior do reservatório e alimenta o

Foto 1 - Base do reservatório com piso molhado devido aos vazamentos.

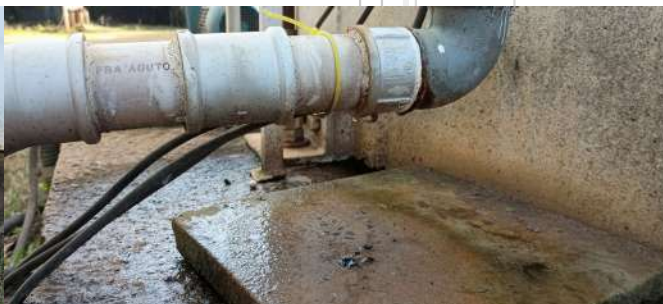
Foto 2 - Vazamento no mesmo local já apontado em 2022.

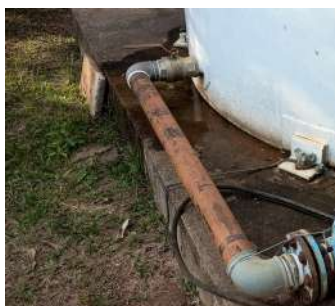
Foto 3 - Novo vazamento, na tubulação entre a câmara inferior do reservatório e o conjunto motobomba.

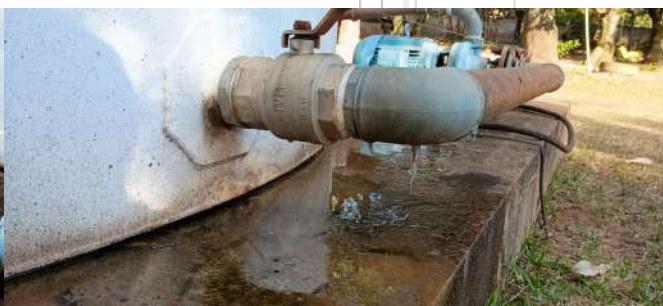
Foto 4 - Novo vazamento, na tubulação entre a câmara inferior do reservatório e o conjunto motobomba.

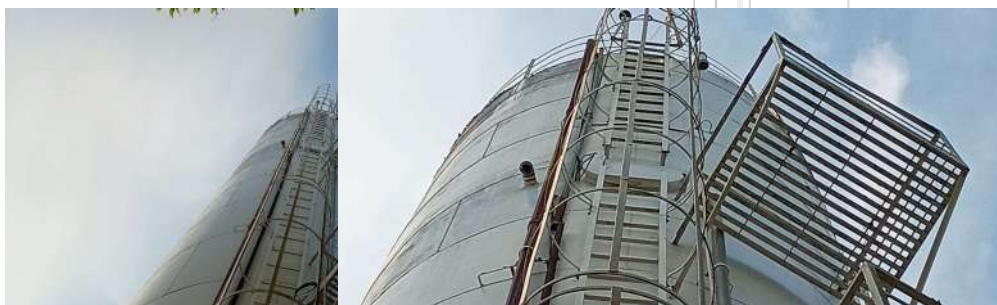
#### Fotos de [RES-6.9]

Foto 1 - Ausência de telas de proteção nos tubos extravasores.

Foto 2 - Ausência de telas de proteção nos tubos extravasores.

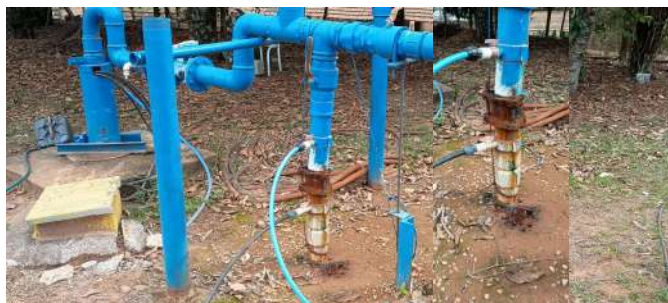
#### Fotos de [CSB-2.12]

**[CSB-2.12] - Existência de vazamentos aparentes** **Não Conforme**

Foto 1 - Vazamento próximo ao ponto de aplicação do cloro e flúor.

Foto 2 - Vazamento próximo ao ponto de aplicação do cloro e flúor.

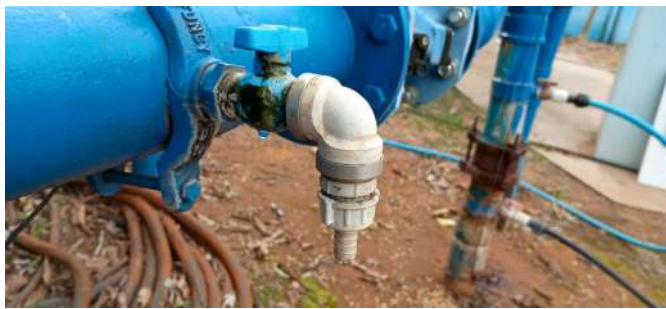
Foto 3 - Vazamento na tornei  
de tomada de água bruta.

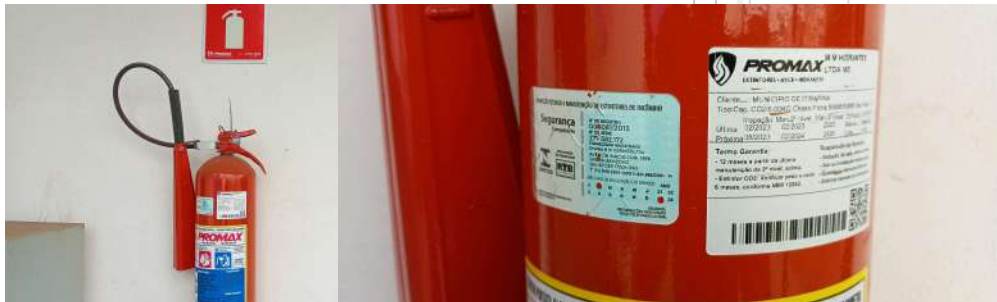
**Fotos de [CSB-2.13]**

**[CSB-2.13] - Extintor de incêndio com  
validade expirada**

Foto 1 - Extintor de incêndio  
com validade expirada.

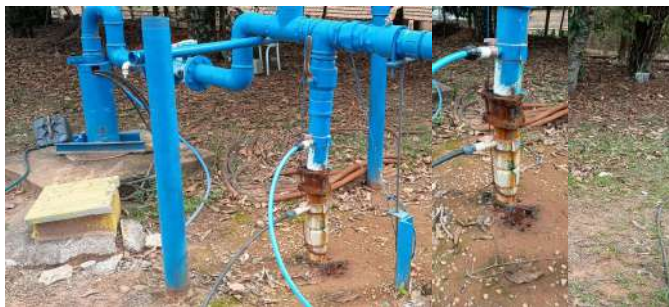
#### Fotos de [CSB-2.12]

| <b>[CSB-2.12] - Existência de vazamentos aparentes</b> | <b>Não<br/>Conforme</b> |

Foto 1 - Vazamento próximo ao ponto de aplicação do cloro e flúor.

Foto 2 - Vazamento próximo ao ponto de aplicação do cloro e flúor.

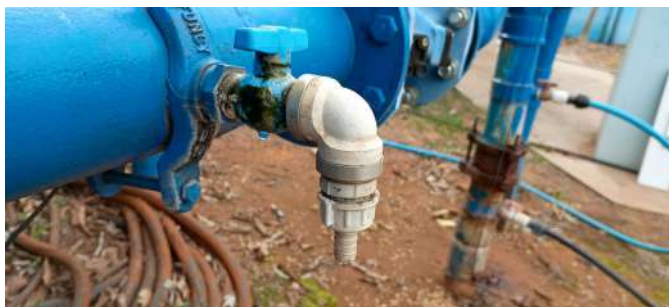
Foto 3 - Vazamento na tornei de tomada de água bruta.

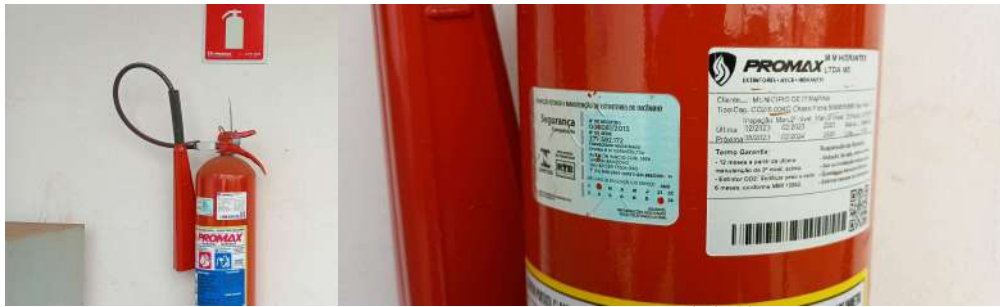
#### Fotos de [CSB-2.13]

| <b>[CSB-2.13] - Extintor de incêndio com validade expirada</b> | <b>Não<br/>Conforme</b> |

Foto 1 - Extintor de incêndio com validade expirada. Foto 2 - Extintor de incêndio com validade expirada.

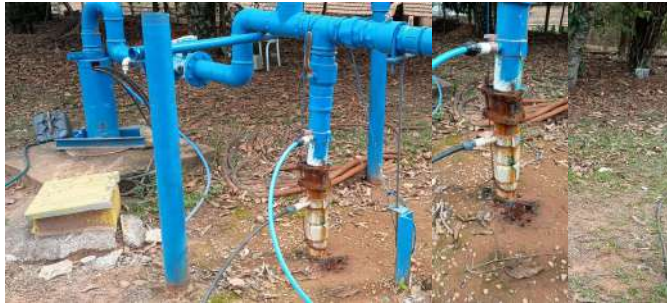
**Fotos de [CSB-2.12]**

Foto 1 - Vazamento próximo ao ponto de aplicação do cloro e flúor. Foto 2 - Vazamento próximo ao ponto de aplicação do cloro e flúor.

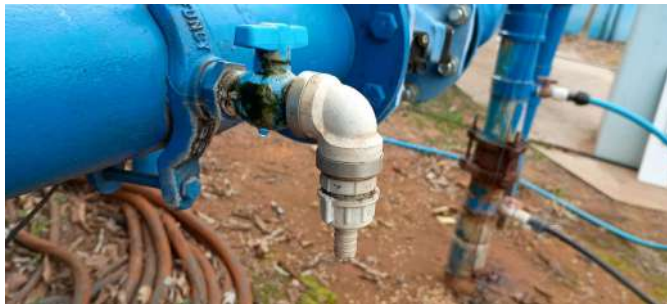
Foto 3 - Vazamento na torneira de tomada de água bruta.

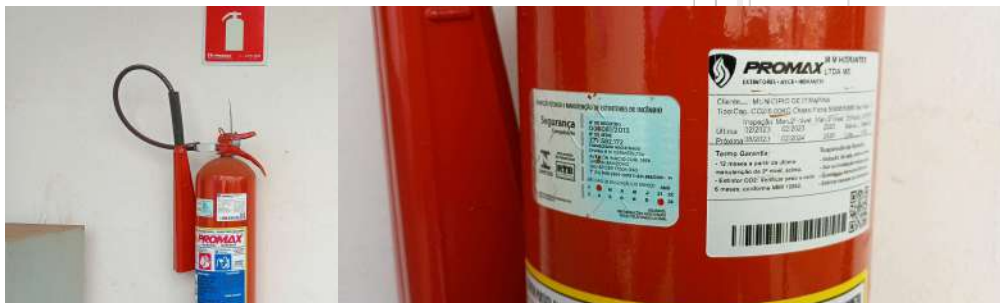
**Fotos de [CSB-2.13]**

**[CSB-2.13] - Extintor de incêndio com validade expirada**

Foto 1 - Extintor de incêndio com validade expirada. Foto 2 - Extintor de incêndio com validade expirada.

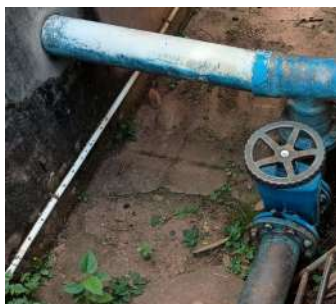
| <b>[RES-6.3] Observações</b> | <p>Existem ao menos 2 pontos de vazamentos:</p> <p>1) Fotos 1 e 2: Na junção entre as tubulações de saída do reservatório e a tubulação que vem do reservatório elevado (ao lado do registro nas fotos).<br/>Recomenda-se que o prestador faça a manutenção do ponto para extinguir os vazamentos;</p> <p>2) Fotos 3 e 4: Vazamentos na base do reservatório.</p> |

Foto 1 - Vazamentos

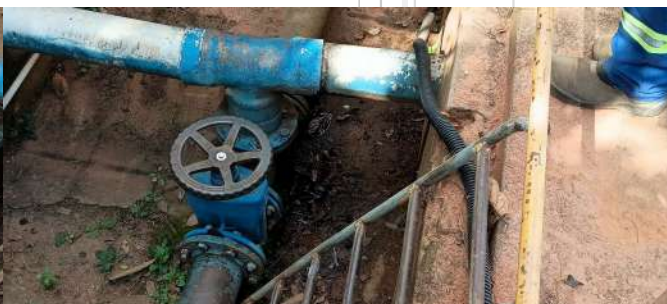
Foto 2 - Vazamentos

próximo ao registro, na junção entre as tubulações.. próximo ao registro, na junção entre as tubulações..

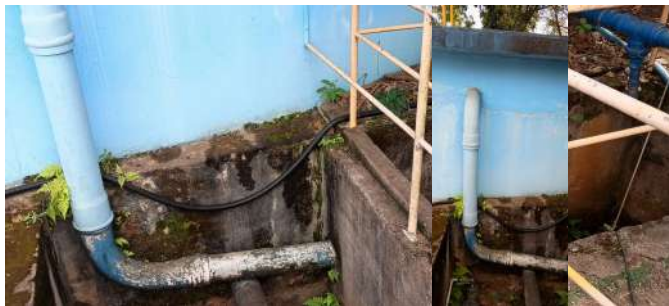
Foto 3 - Vazamentos na base do reservatório.

Foto 4 - Vazamentos na base do reservatório.

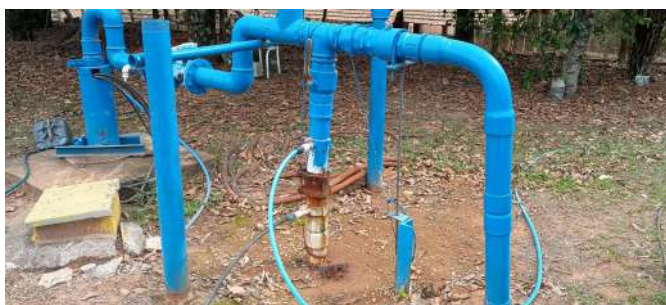
Fotos de [CSB-2.12]

**Foto 1** - Vazamento próximo ao ponto de aplicação do cloro e flúor.

**Foto 2** - Vazamento próximo ao ponto de aplicação do cloro e flúor.

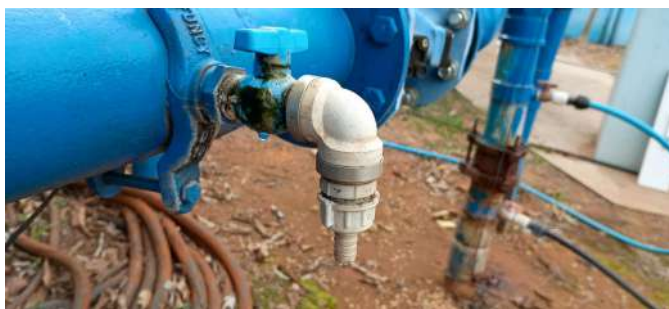
**Foto 3** - Vazamento na tornei de tomada de água bruta.

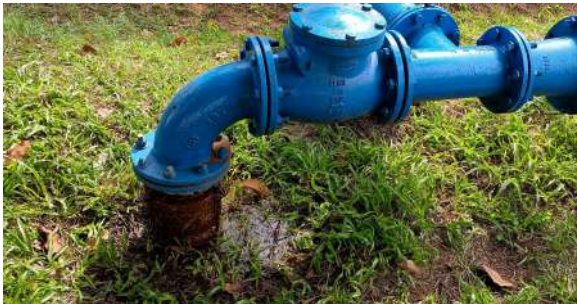
| [EEA-4.8] Observações | Foram identificados vazamentos na tubulação próxima ao macromedidor de saída da EEAT, conforme fotos abaixo. |

Foto 1 - Detalhe do local do vazamento.

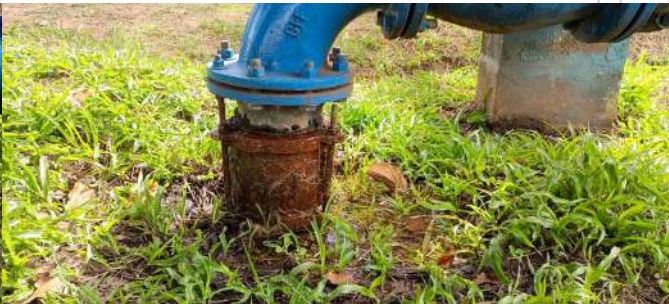
Foto 2 - Detalhe do local do vazamento.

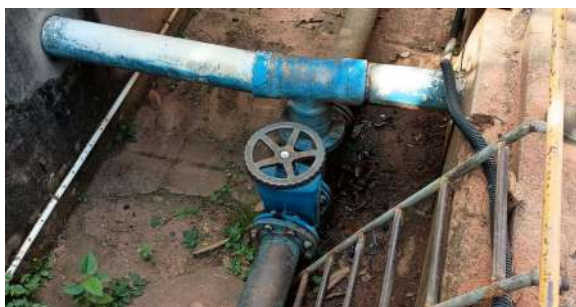
Existem ao menos 2 pontos de vazamentos:

**Foto 1** - Vazamentos próximo ao registro, na junção entre as tubulações..

1) Fotos 1 e 2: Na junção entre as tubulações de saída do reservatório e a tubulação que vem do reservatório elevado (ao lado do registro nas fotos). Recomenda-se que o prestador faça a manutenção do ponto para extinguir os vazamentos; 2) Fotos 3 e 4: Vazamentos na base do reservatório.

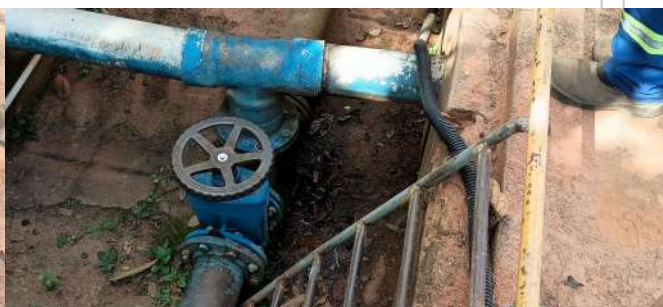
**Foto 2** - Vazamentos próximo ao registro, na junção entre as tubulações..

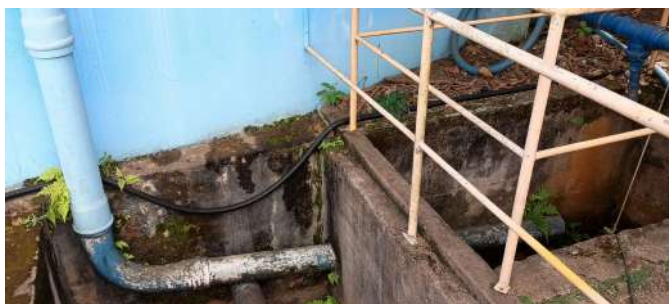
**Foto 3** - Vazamentos na base do reservatório.

**Foto 4** - Vazamentos na base do reservatório.

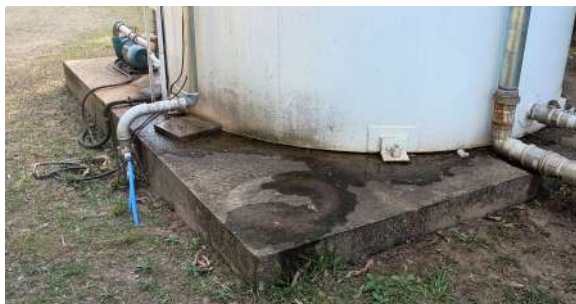
Segundo informação do prestador, o vazamento identificado nas Fotos 1 e 2, que já havia sido observado em 2022 (Relatório 002/2023 - Item 8.822) havia sido resolvido, porém voltou a acontecer. Além disso, durante esta nova fiscalização foi verificado um novo vazamento, na tubulação que sai da câmara inferior do reservatório e alimenta o conjunto motobomba ao lado. Desta forma, para melhor contemplar os dois locais de vazamentos, a não conformidade apontada em 2022 será considerada resolvida, porém será feito um novo apontamento no presente relatório.

**Foto 1** - Base do reservatório com piso molhado devido aos vazamentos.

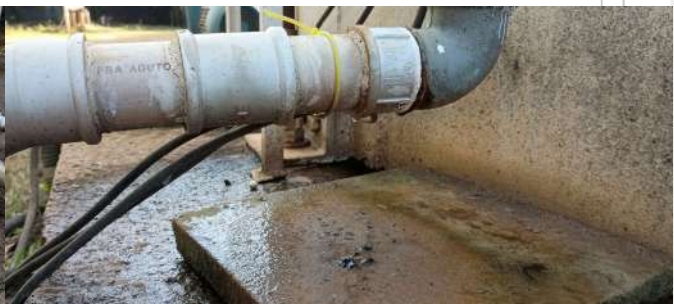
**Foto 2** - Vazamento no mesmo local já apontado em 2022.

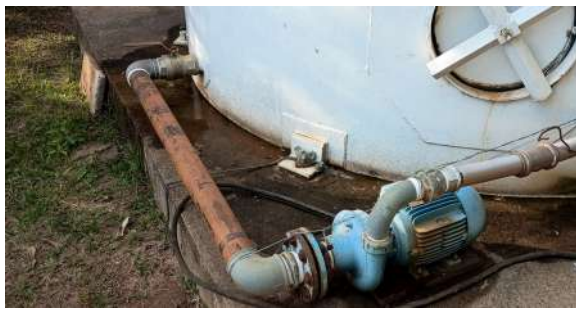
**Foto 3** - Novo vazamento, na tubulação entre a câmara inferior do reservatório e o conjunto motobomba.

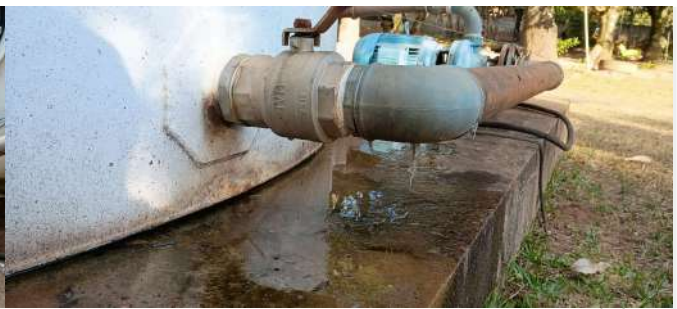
**Foto 4** - Novo vazamento, na tubulação entre a câmara inferior do reservatório e o conjunto motobomba.
