**Relatório de Fiscalização 166/2024**

RELATÓRIO DE FISCALIZAÇÃO TÉCNICA DOS SISTEMAS DE ÁGUA E ESGOTO DO MUNICÍPIO DE  
NOVA ODESSA

PRESTADOR: CODEN AMBIENTAL - COMPANHIA DE DESENVOLVIMENTO DE NOVA ODESSA

Em 14/08/2024 foram realizadas inspeções de campo nos subsistemas de água e esgoto para verificação de Não Conformidades, conforme Resolução ARES-PCJ nº 48 de 28/02/2014.

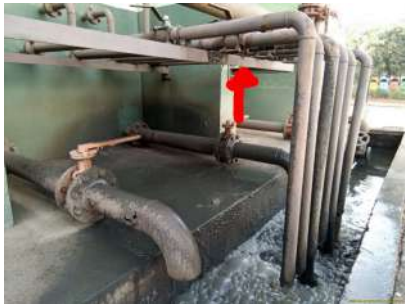
| Subsistema | Item | Não Conformidade | Prazo para adequação |
|---|---|---|---|
| ETE QUILOMBO | ETE-8.16 | Existência de vazamentos aparentes | Imediato |

**[ETE-8.16] - Existência de vazamentos aparentes**

Não Conforme

Foto 1 - Vazamento no 3 registro de recirculação de lodo do UBOX 1

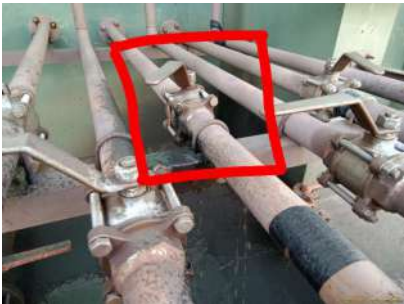
Foto 2 - Detalhe do vazamento registro de recirculação de lodo

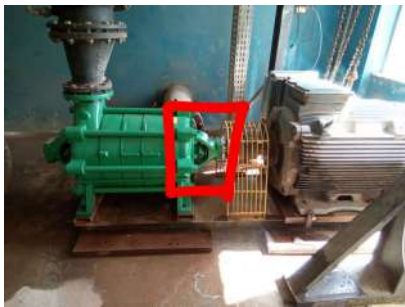
| Subsistema | Item | Não Conformidade | Prazo para adequação |
|---|---|---|---|
| CAPTAÇÃO LOPES | CSP-3.10 | Existência de vazamentos aparentes | Imediato |

| [CSP-3.10] - Existência de vazamentos aparentes | Não Conforme |

Foto 1 - Detalhe do vazamento no mancal

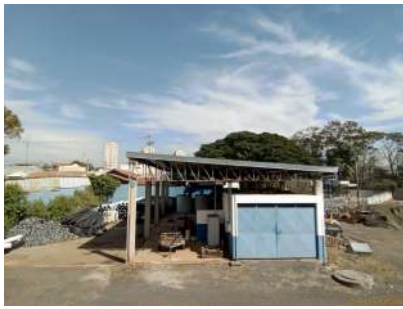
| [ETA-5.2] Observações | Segundo prestador, o lodo é enviado para ETE Quilombo |

**Foto 1** - Sistema de desidratação de lodo fora de operação

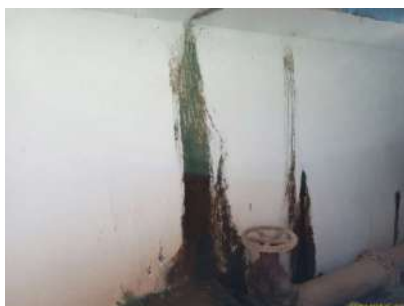
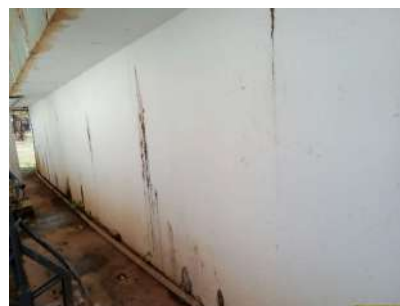
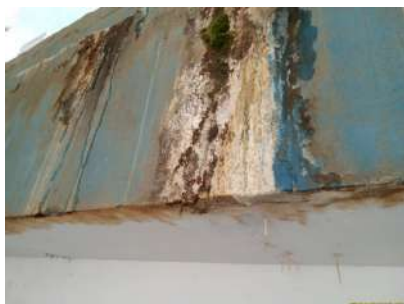
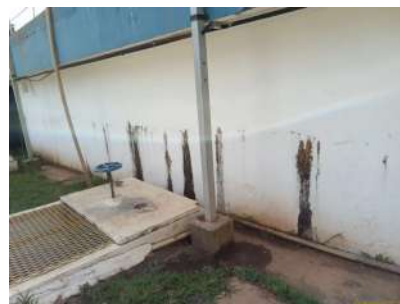
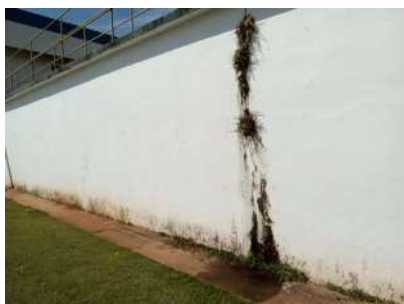
| Subsistema | Item | Não Conformidade | Prazo para adequação |
|---|---|---|---|
| ETA - NOVA ODESSA | ETA-5.13 | Existência de vazamentos aparentes | Imediato |

[ETA-5.13] - Existência de vazamentos aparentes

Não Conforme

Apontamentos nos decantadores 1 e 2

**Foto 1** - Detalhe vazamento na lateral do decantador

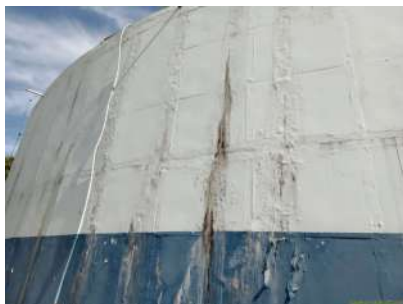
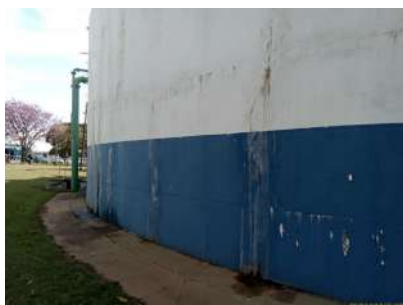
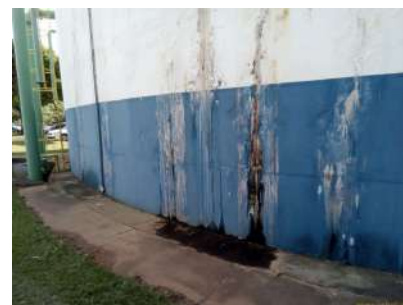
| Subsistema | Item | Não Conformidade | Prazo para adequação |
|---|---|---|---|
| RES. 5000 | RES-6.3 | Existência de vazamentos aparentes | Imediato |

[RES-6.3] - Existência de vazamentos aparentes

Não Conforme

**Foto 1** - Detalhe dos vazamentos
