**Relatório de Fiscalização 172/2024**

FISCALIZAÇÃO NOS SISTEMAS DE ÁGUA E ESGOTO

**RELATÓRIO DE FISCALIZAÇÃO TÉCNICA DOS SISTEMAS DE ÁGUA E ESGOTO DO MUNICÍPIO DE ENGENHEIRO COELHO****PRESTADOR: SERVIÇO DE ÁGUA E ESGOTO DE ENGENHEIRO COELHO (SAEEC)**

Americana, agosto de 2024

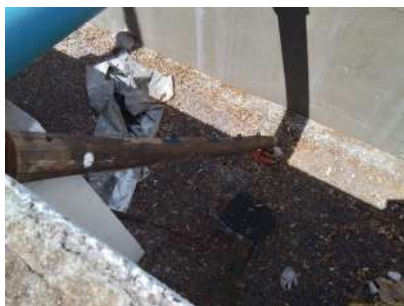
**Fotos de [EEA-4.10]**

**Foto 1** - Acesso precário, com risco de queda.  
Como alternativa, o operador relatou que utiliza uma escada removível de madeira.

Instalar acesso adequado às bombas da elevatória.

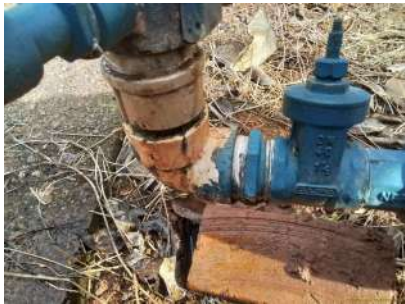
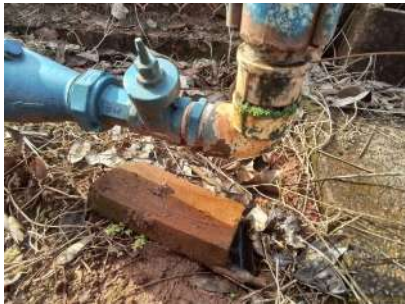
| [CSB-2.12] - Existência de vazamentos aparentes | Não Conforme |

Foto 1 - Vazamento no registro

Foto 2 - Vazamento no registro

| [CSB-2.12] Observações | Consertar vazamento no registro |

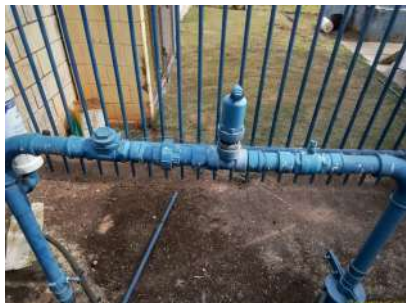
| [CSB-2.6] - Ausência de Macromedidor | Não Conforme |

Foto 1 - Cavalete sem macromedidor

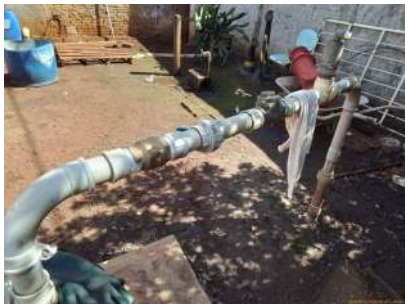
| <b>[CSB-2.6] Observações</b> | Não conformidade vencida, apontada no Relatório de Fiscalização 166/2023 |
| <b>Foto 1 - Cavalete sem macromedidor</b> | |

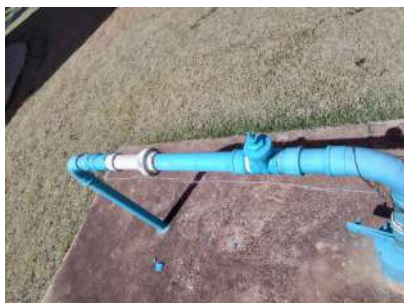
Não conformidade  
vencida, apontada no  
Relatório de  
Fiscalização 166/2023

**Foto 1** - Cavalete sem macromedidor**[CSB-2.8] - Ausência de tomada de água para coleta de água bruta**

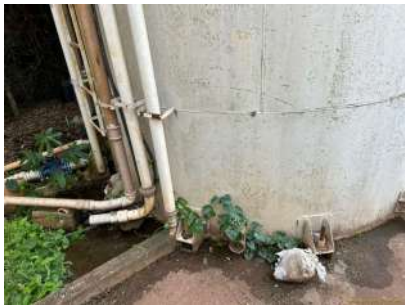
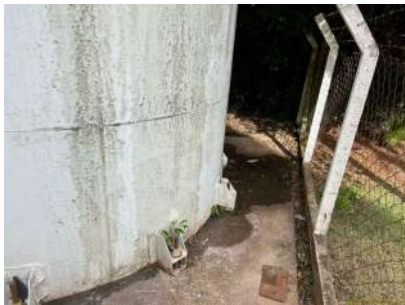
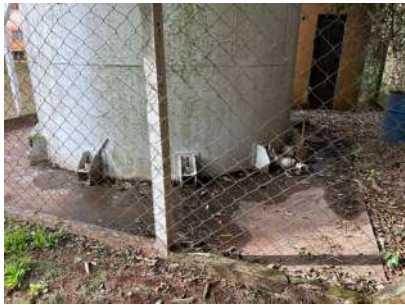
[RES-6.3] - Existência de vazamentos aparentes Não Conforme

Foto 1 - Vazamento na base do reservatório

Foto 2 - Vazamento na base do reservatório

Foto 3 - Vazamento na base do reservatório

[RES-6.3] Observações Consertar todos os vazamentos do reservatório

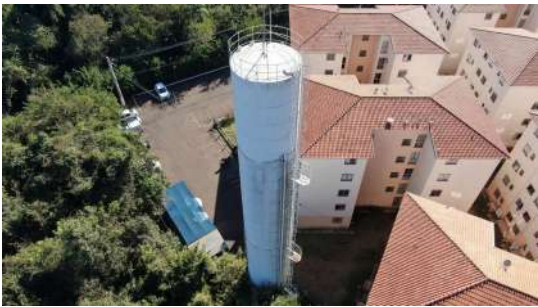
[RES-6.9] - Inexistência de telas de proteção contra entrada de insetos e pequenos animais nas tubulações de ventilação Não Conforme

Foto 1 - Tubulação extravasora sem tela de proteção

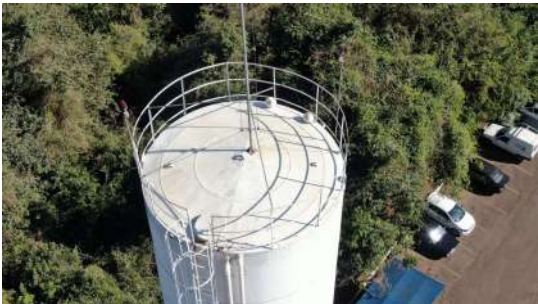
| [RES-6.13] - Reservatório sem tubulação de ventilação | Não Conforme |

Foto 1 - Reservatório sem tubulação de ventilação

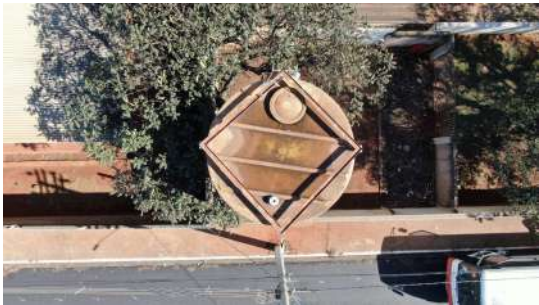
Foto 1 - Tubulação de ventilação sem tela de proteção

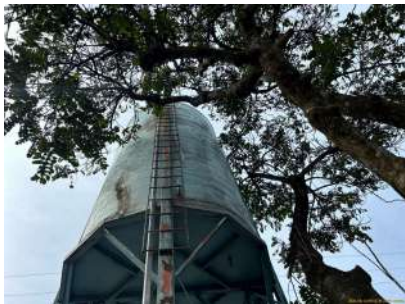
[RES-6.11] - Reservatório sem medidor de nível

Foto 1 - Não é possível identificar o nível a partir da mangueira existente

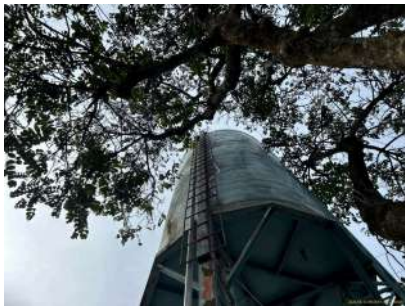
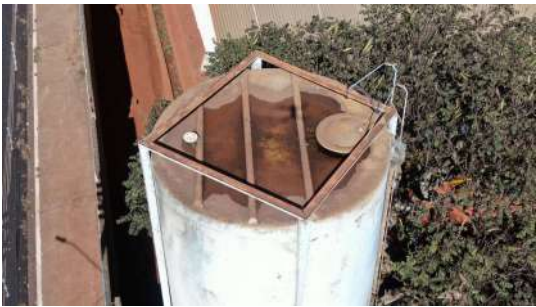
Foto 1 - Sacolas amarradas em tubulação do reservatório

Foto 2 - Sacolas amarradas em tubulação do reservatório (à direita na imagem)

Remover as sacolas amarradas na tubulação do reservatório.

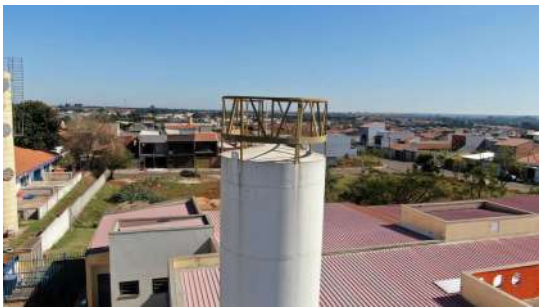
| [RES-6.7] - Inexistência de para-raios em reservatórios elevados | Não Conforme |

Foto 1 - Reservatório sem para-raios

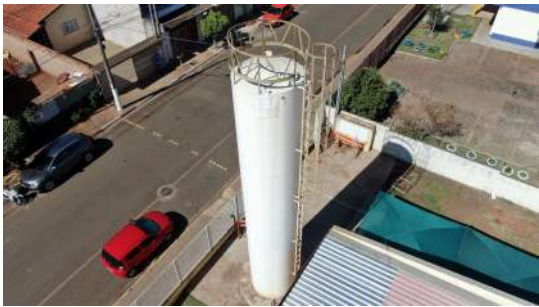
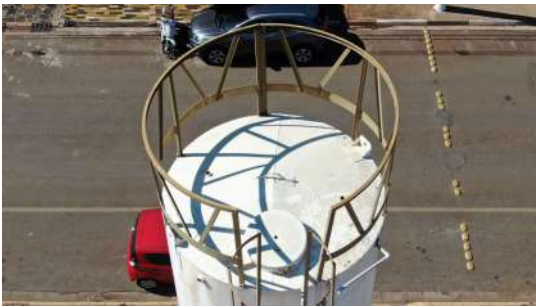
| [RES-6.9] - Inexistência de telas de proteção contra entrada de insetos e pequenos animais nas tubulações de ventilação | Não Conforme |

Foto 1 - Extravaso sem tela de proteção

Foto 2 - Tubulações de ventilação sem tela de proteção, e sem proteção contra a entrada de água de chuva

| [RES-6.9] Observações | Instalar tela de proteção na tubulação do extravasor e nas tubulações de ventilação, e instalar proteção contra a entrada de água de chuva |

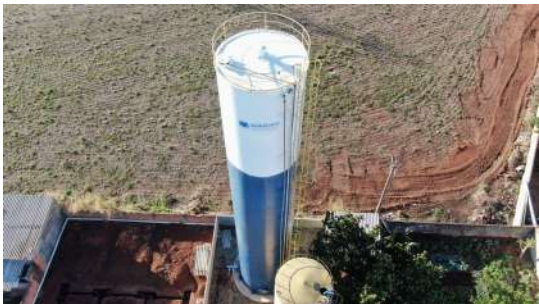
Foto 1 - Tubo extravasor sendo utilizado para outros usos no reservatório

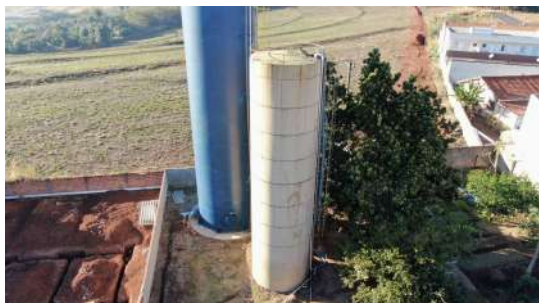
**Foto 1** - Reservatório sem para-raios

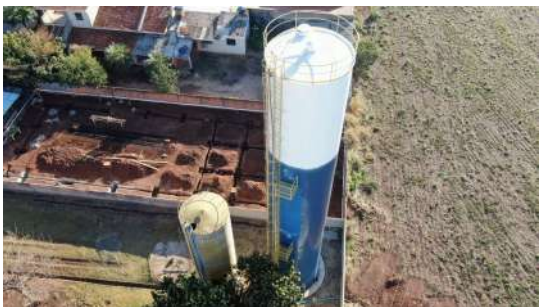
| [RES-6.13] - Reservatório sem tubulação de ventilação | Não Conforme |

Foto 1 - Reservatório à esquerda sem tubulação de ventilação
