**Relatório de Fiscalização 178/2024**

FISCALIZAÇÃO NOS SISTEMAS DE ÁGUA E ESGOTO

Objeto: **Fiscalização Programada**Objeto: **FISCALIZAÇÃO NOS SISTEMAS DE ÁGUA E ESGOTO****RELATÓRIO DE FISCALIZAÇÃO TÉCNICA DOS SISTEMAS DE ÁGUA E ESGOTO DO MUNICÍPIO DE RIO CLARO****PRESTADOR: DEPARTAMENTO AUTÔNOMO DE ÁGUA E ESGOTO DE RIO CLARO - DAAE****Verificação de Não Conformidades**

Americana, setembro de 2024

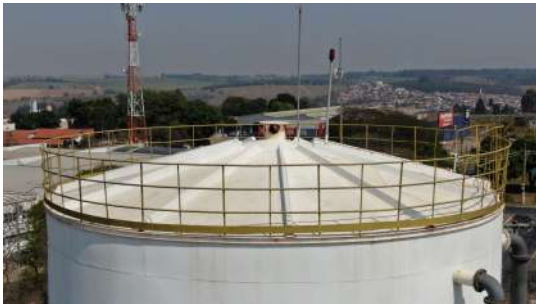
**Fotos de [RES-6.9]**

**Foto 1** - É necessário proteger as aberturas da chaminé de ventilação com telas de proteção.

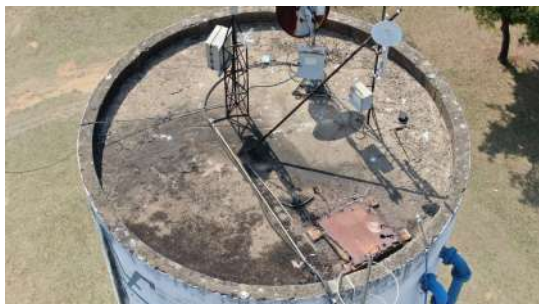
Fotos de [RES-6.10]

| RESERVATÓRIO JARDIM PALMEIRAS - CONCRETO | RES-6.10 | O reservatório não possui tampas de inspeção em boas condições | Corrosão verificada na tampa de inspeção | Imediato |

Foto 1 - Tampa de inspeção bastante corroída.

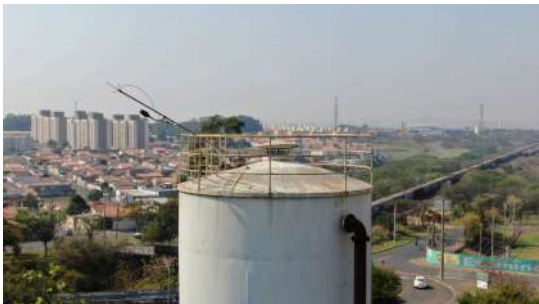
Fotos de [RES-6.14]

| LOCAL / SUBSISTEMA | CÓDIGO | NÃO CONFORMIDADE | DETALHAMENTO | PRAZO |
|---|---|---|---|---|
| RESERVATÓRIO DIÁRIO VILLE | RES-6.14 | Ausência de manutenção, limpeza, conservação e segurança | Apontamento referente à haste do para-raios. | Imediato |

Foto 1 - Deve-se adequar a haste do para-raios.

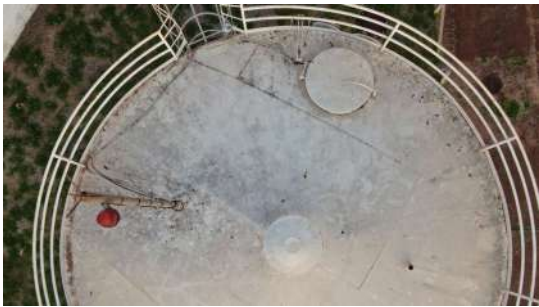
**Foto 2** - Para-raios na cobertura do reservatório.  
Contudo, deve realizar manutenção na haste.

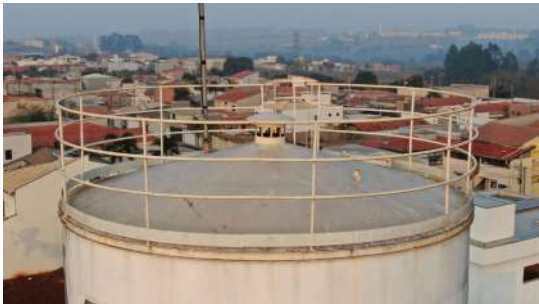
Fotos de [RES-6.9]

| LOCAL / SUBSISTEMA | CÓDIGO | NÃO CONFORMIDADE | DETALHAMENTO | PRAZO |
|---|---|---|---|---|
| RESERVATÓRIO FLÓRIDA - RIO CLARO | RES-6.9 | Inexistência de telas de proteção contra entrada de insetos e pequenos animais nas tubulações de ventilação | Ausência de telas de proteção nas aberturas da chaminé de ventilação. | Imediato |

Foto 1 - Ausência de telas de proteção nas aberturas da chaminé de ventilação.

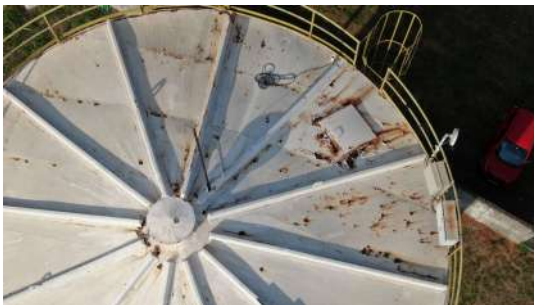
**Fotos de [RES-6.10]**

**Foto 1** - Tampa de inspeção da cobertura do reservatório. Apesar de haver pontos de corrosão na cobertura, a tampa está íntegra.

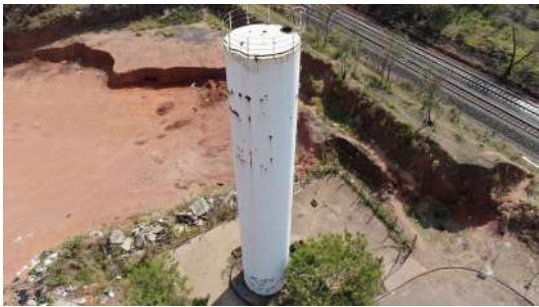
Fotos de [RES-6.1]

**Foto 1** - Observa-se a existência de portão e mourões de concreto na área, porém não é possível avaliar se a cerca está adequada em todo o perímetro.

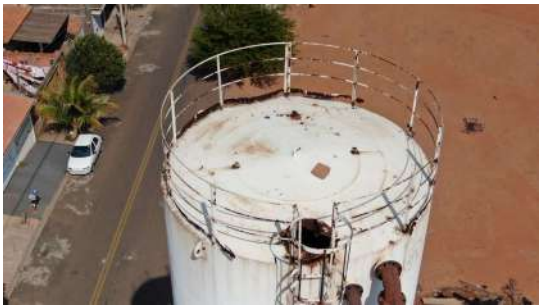
Fotos de [RES-6.7]

**Foto 1** - Ausência de para-raios.

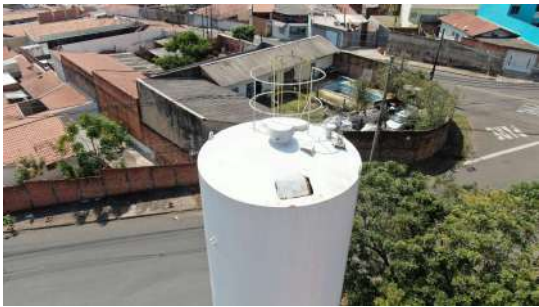
Fotos de [RES-6.7]

Foto 1 - Ausência de para-raios.
