## Relatório de Fiscalização - Corumbataí - Setembro/2024

### RELATÓRIO DE FISCALIZAÇÃO TÉCNICA DOS SISTEMAS DE ÁGUA E ESGOTO DO MUNICÍPIO DE CORUMBATAÍ

PRESTADOR: SERVIÇO MUNICIPAL DE ÁGUA E ESGOTO

Americana, setembro de 2024

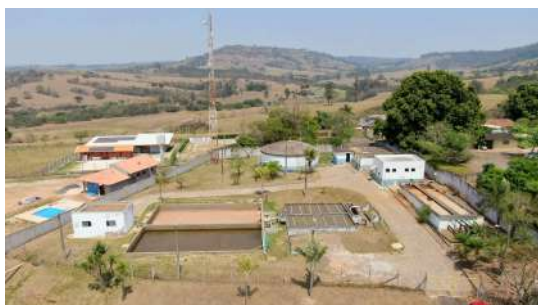
**Foto 14** - Imagem aérea da ETA obtida com drone.

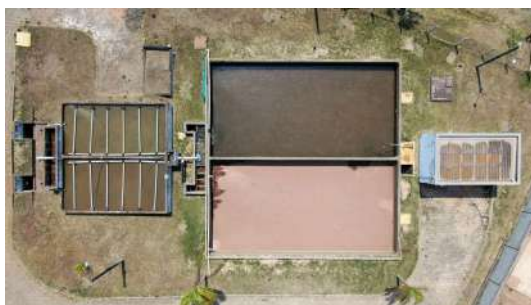
**Foto 15** - Imagem aérea da ETA exibindo os filtros ascendentes, os filtros lentos e a construção que abriga a casa de química e e elevatória.

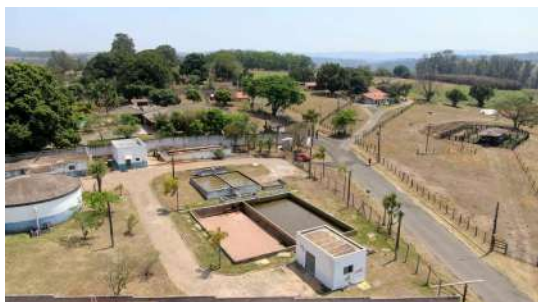
**Foto 3** - Imagem aérea exibindo a área cercada e com muro.

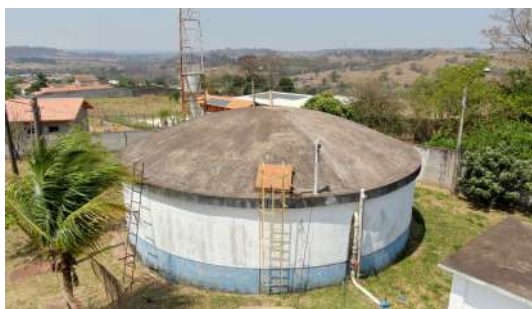
**Foto 6** - Imagem aérea do reservatório, obtida por drone.

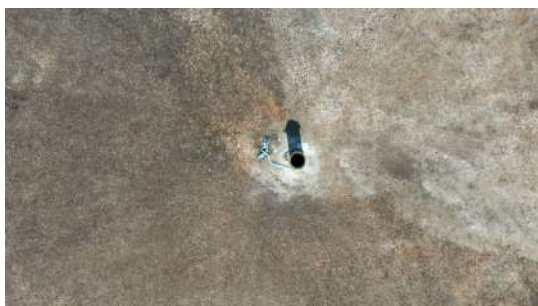
**Foto 3** - Tubo de ventilação com tela de proteção.

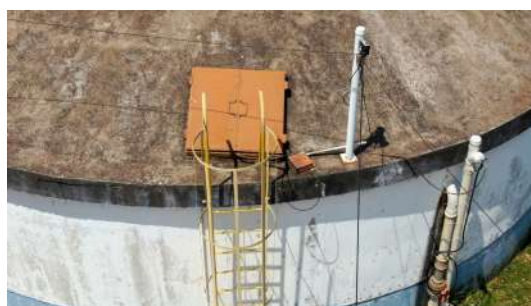
**Foto 2** - Tampa de inspeção do reservatório.

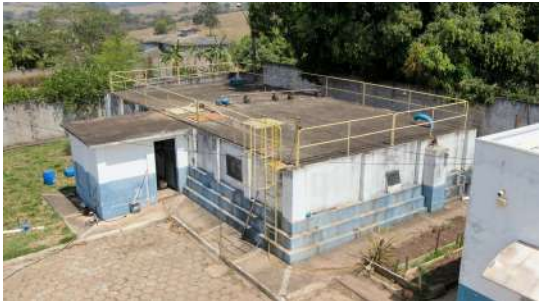
Foto 3 - Imagem do reservatório obtida com drone.

O reservatório apresenta diversas marcas de infiltração na alvenaria externa, indicando patologias na

impermeabilização. Durante a inspeção, verificou-se que há áreas da laje de cobertura com patologias na camada superficial, apresentando fissuras e estando aparentemente sem aderência, dando a impressão de estarem soltas. Assim, recomenda-se a avaliação estrutural da laje, bem como de sua impermeabilização.

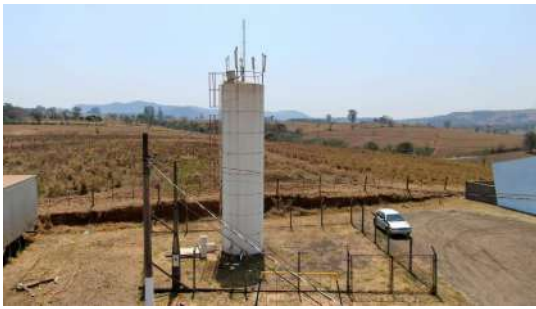
**Foto 3** - Imagem do reservatório obtida com drone.

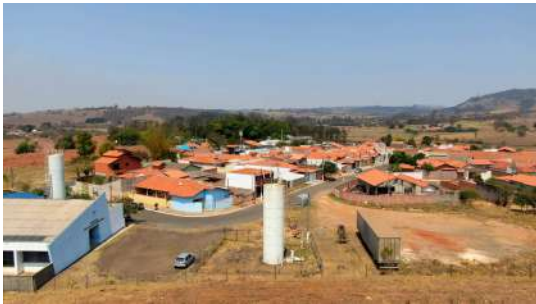
**Foto 3** - Imagem aérea exibindo o cercamento.

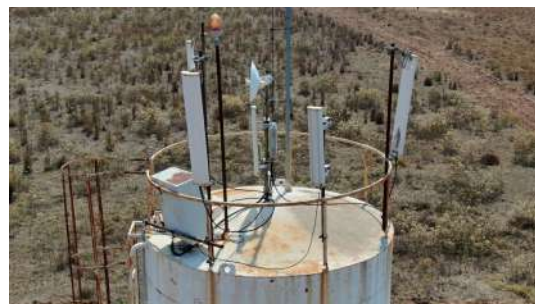
**Foto 2** - Guarda-corpo na cobertura do reservatório.

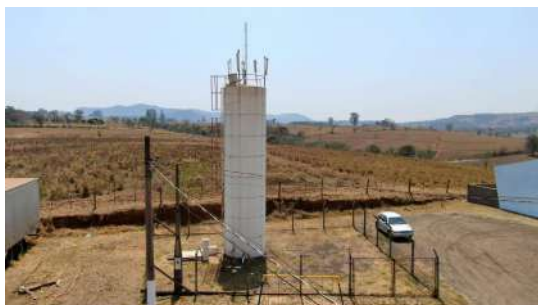
**Foto 3** - Para-raios na cobertura.

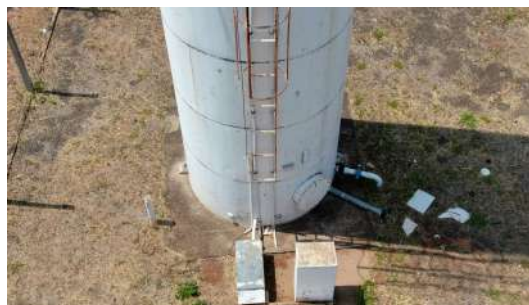
**Foto 4** - Aterramento do para-raios.

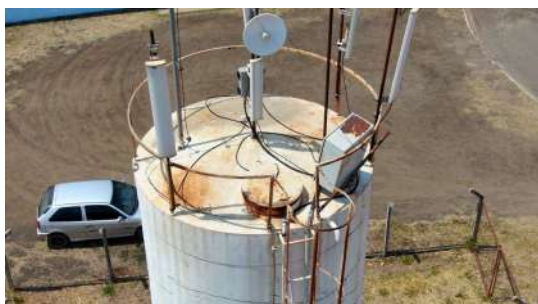
**Foto 1** - Tampa de inspeção na cobertura.

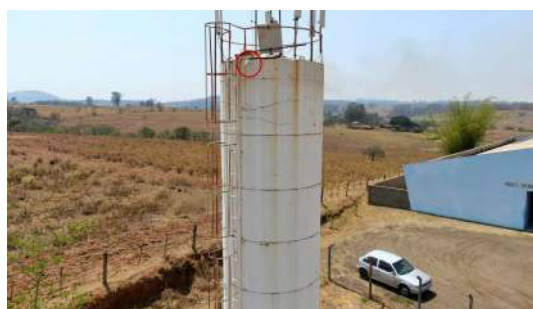
**Foto 2** - Extravasor em destaque na imagem.

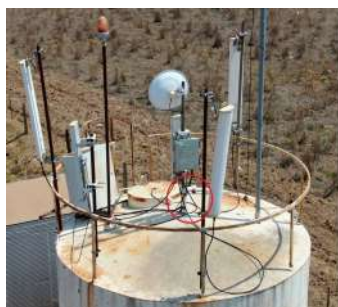
**Foto 1** - Ventilação na cobertura do reservatório.

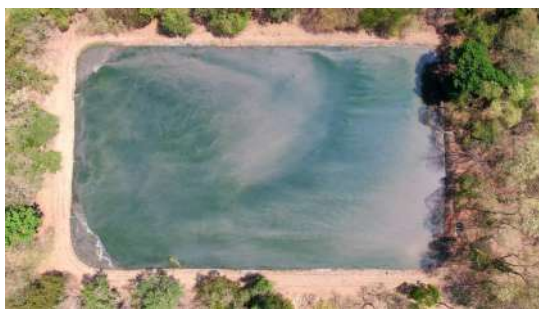
**Foto 5** - Imagem aérea da ETE obtida com drone.

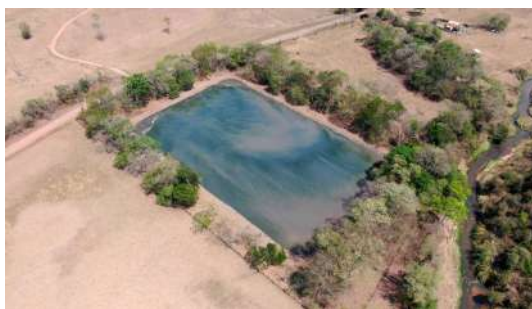
**Foto 6** - ETE e corpo hídrico receptor.

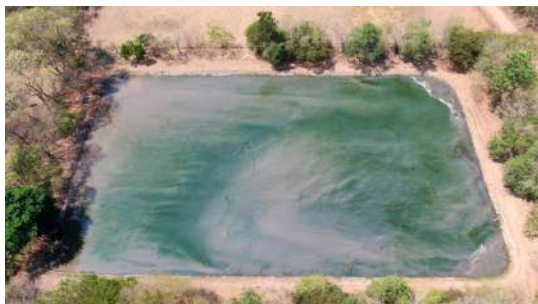
| ETE CORUMBATAÍ | ETE-8.29 | Ausência de manutenção, limpeza, conservação e segurança | Escuma e sobrenadantes presentes na lagoa. | Imediato |

**Foto 3** - Espuma e sobrenadantes presentes na lagoa.

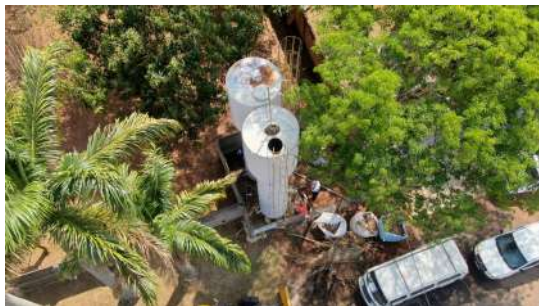
**Foto 1** - Foto aérea dos reservatórios. No dia da inspeção, estava havendo substituição de rede no bairro; assim, um dos reservatórios foi esvaziado.

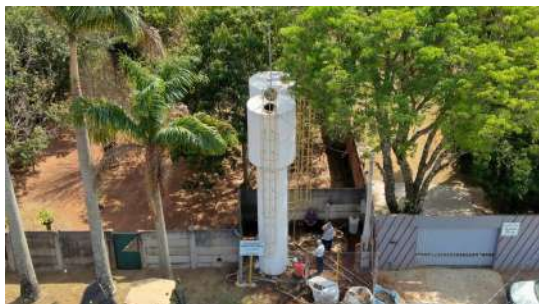
**Foto 1** - Cercamento da área.

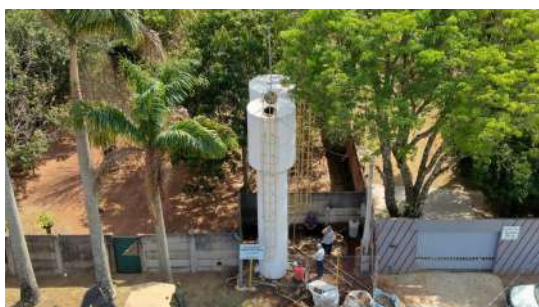
**Foto 1** - Placa de identificação.

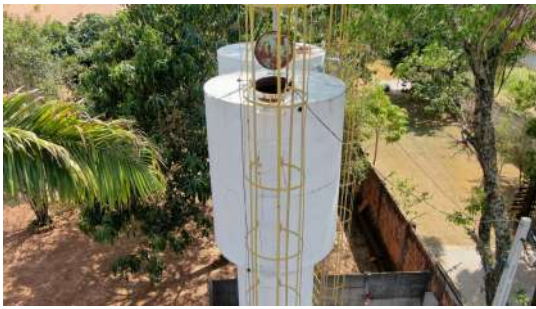
**Foto 1** - Escada de um dos reservatórios.

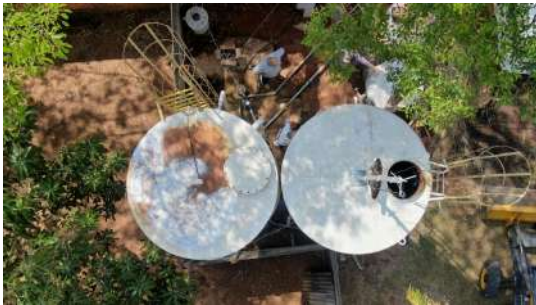
**Foto 1** - Para-raios no reservatório da direita.

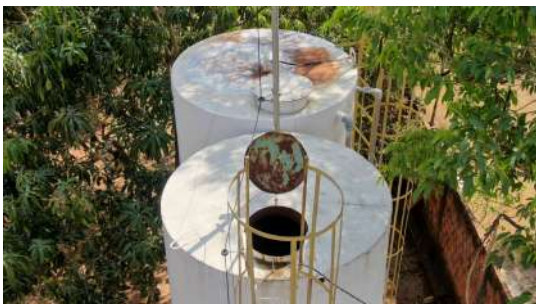
**Foto 1** - Tampas em ambos os reservatórios, sendo que uma estava aberta pelo fato de o reservatório ter sido esvaziado para substituição de redes.

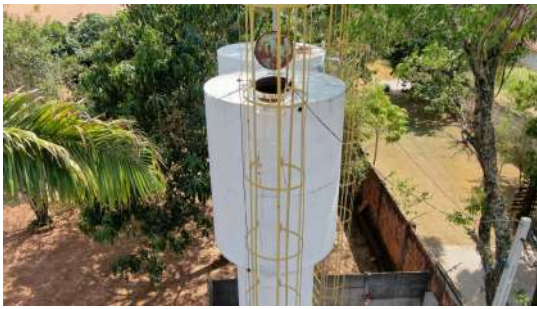
**Foto 1** - Saída do extravasor.

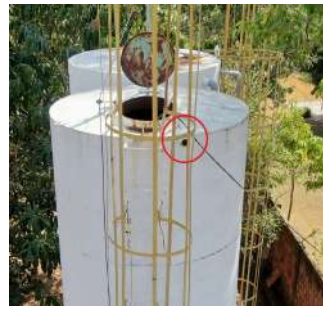
**Foto 2** - Extravasor em destaque.

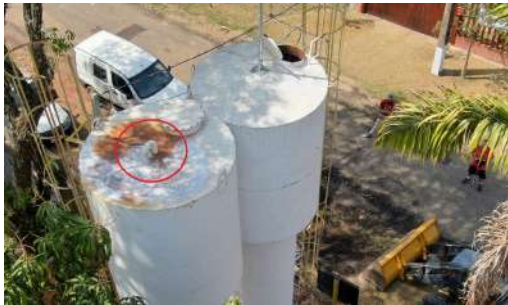
**Foto 1** - Ventilação em um dos reservatórios.

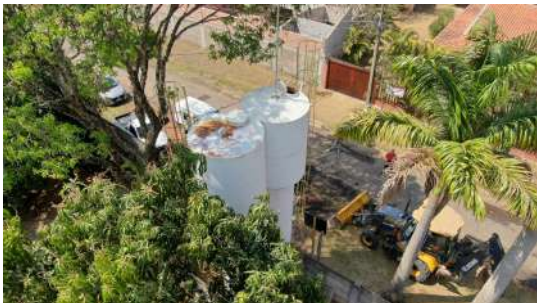
**Foto 1** - Manutenção sendo realizada no local.

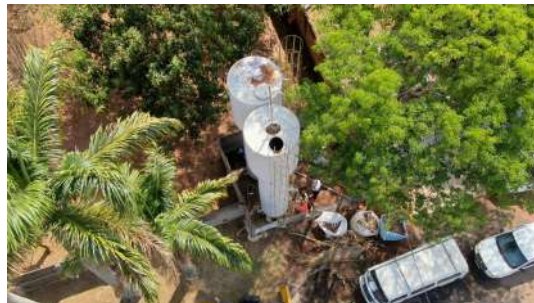
**Foto 2** - Manutenção sendo realizada no local.
