## Relatório de Fiscalização

RELATÓRIO DE FISCALIZAÇÃO TÉCNICA DOS SISTEMAS DE ÁGUA E ESGOTO DO MUNICÍPIO DE  
ARAÇOIABA DA SERRA

PRESTADOR: **Águas de Araçoiaba da Serra**

Americana, **setembro** de 2024

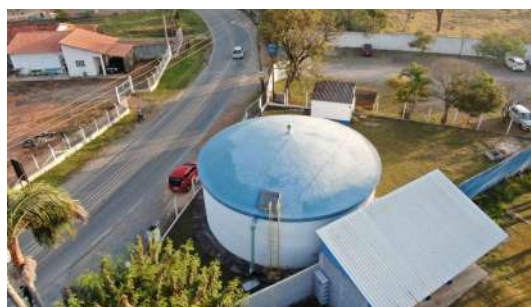
**Foto 2** - Topo do reservatório sem guarda-corpos nas extremidades.

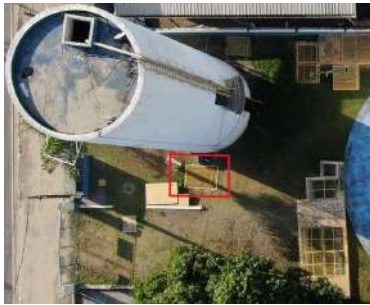
Este vazamento foi constatado no Relatório de Fiscalização nº 241/2021 - Auto de Notificação nº 18/2022 -, mas permanece sem solução. Necessário providenciar o quanto antes a manutenção

**Foto 1** - Localização do ponto onde se encontra o vazamento (em vermelho).

para sanar o vazamento e evitar a perda de água tratada.

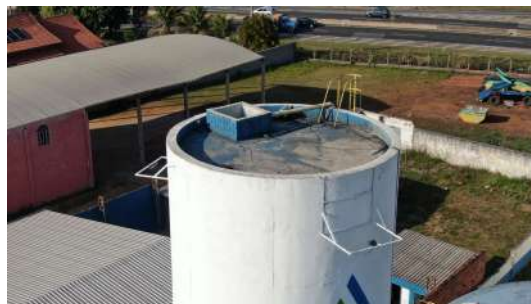
Há guarda-corpos apenas na escada, mas o topo do reservatório não possui qualquer tipo de proteção. Necessário instalar guarda-corpos nos limites do topo do reservatório.

**Foto 2** - Detalhe do topo do reservatório sem guarda-corpos.

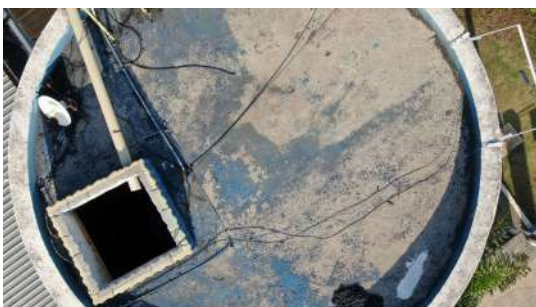
**Foto 1** - Detalhe da abertura de inspeção sem tampa.

Necessário providenciar uma tampa para a abertura de inspeção no topo do reservatório.

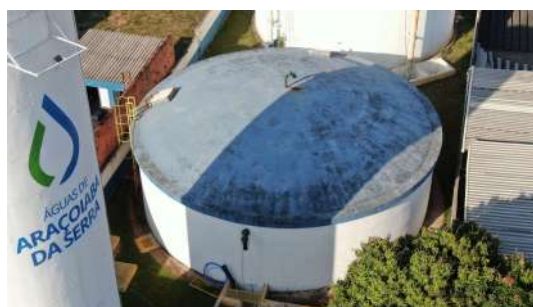
**Foto 2** - Topo do reservatório semi enterrado sem guarda-corpos.

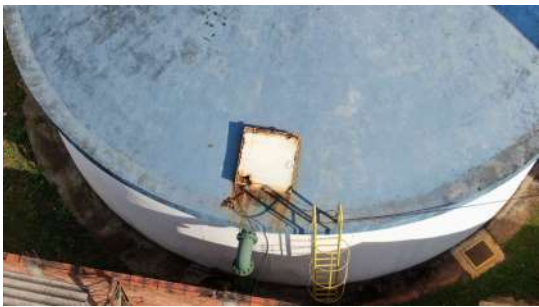
Uma das tampas de inspeção do reservatório semi enterrado apresenta sinais de deterioração,

**Foto 1** - Detalhe da tampa de inspeção próxima à escada - apresenta sinais de deterioração.

deve ser providenciado o reparo ou substituição da tampa.

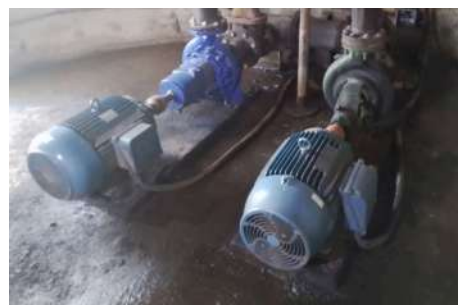
**Foto 2** - Ausência de condução adequada da água de lubrificação de gaxeta.

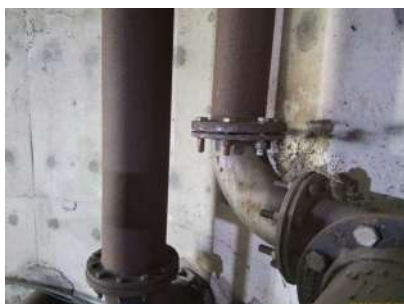
Há vazamentos na tubulação da estação elevatória. Esta não conformidade foi apontada no Relatório de Fiscalização nº 188/2023 - Auto de Notificação nº 164/2023 - para um ponto de conexão entre a tubulação e a bomba. Este problema foi solucionado, no entanto, novos vazamentos surgiram em outro ponto da tubulação, conforme ilustrado nas imagens.

Foto 1 - Detalhe da tubulação com vazamento.

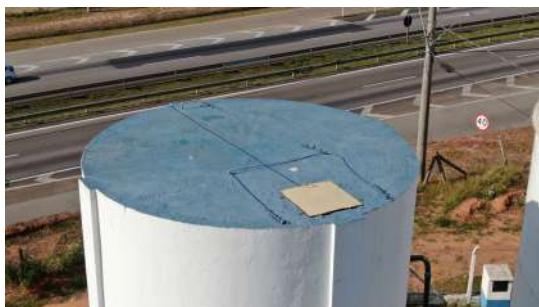
**Foto 1** - Não há para-raios no reservatório elevado.

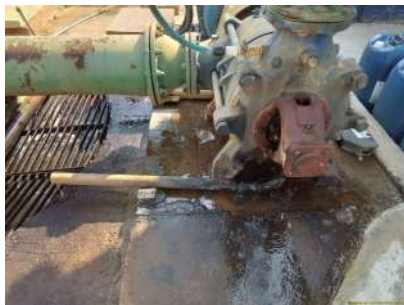
**Foto 3** - Drenagem inadequada nas gaxetas do conjunto motobomba 2.

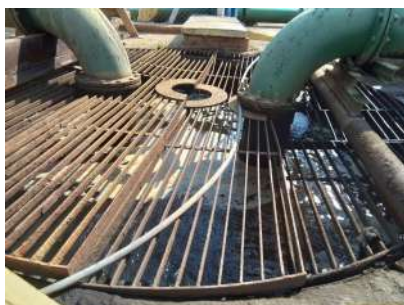
**Foto 1** - Grades de proteção deterioradas.

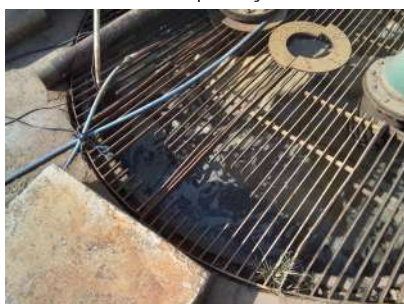
**Foto 3** - Aberturas nas grades de proteção.

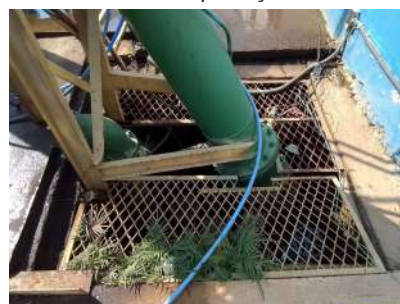
**Foto 4** - Grades de proteção deterioradas.

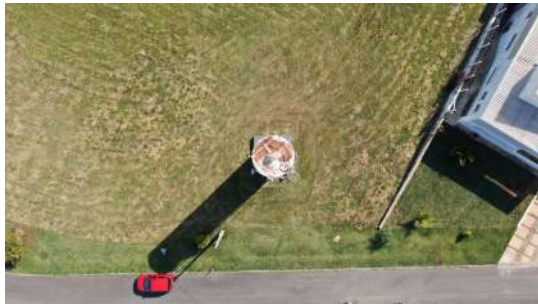
**Foto 1** - Ausência de cercamento no entorno do reservatório.

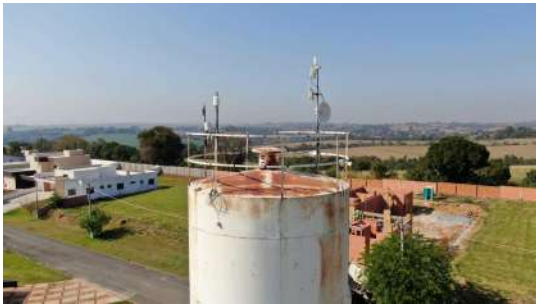
**Foto 1** - Detalhe do topo do reservatório sem haste de para-raios.
