## Relatório de Fiscalização

### RELATÓRIO DE FISCALIZAÇÃO TÉCNICA DOS SISTEMAS DE ÁGUA E ESGOTO DO MUNICÍPIO DE Atibaia

PRESTADOR: Saneamento Ambiental Atibaia

Americana, Setembro de 2024

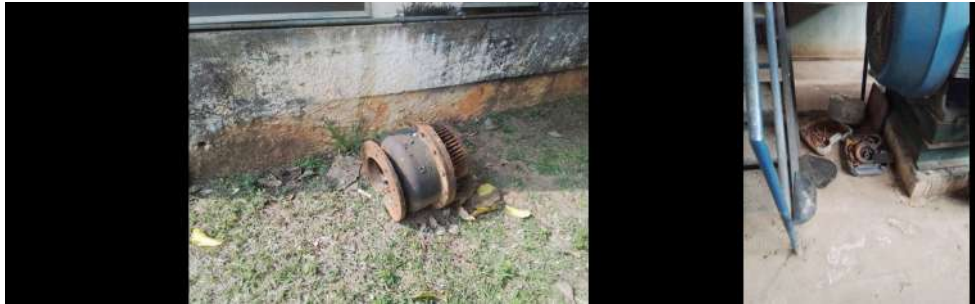
| [CSP-3.14] - Ausência de manutenção, limpeza, conservação e segurança | Não Conforme |

Foto 1 - Materiais dispersos na Captação Rio Atibaia (NOVA) em Atibaia

Foto 2 - Materiais dispersos na Captação Rio Atibaia (NOVA) em Atibaia

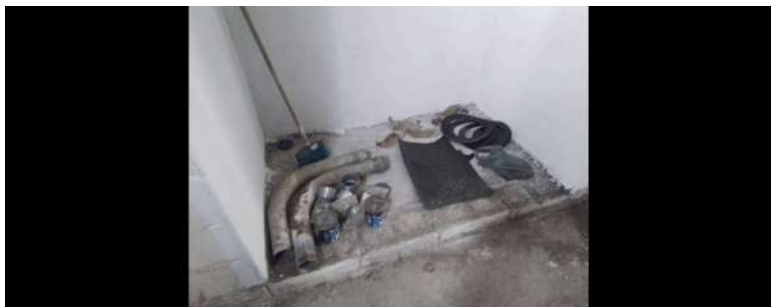
Foto 1 - Materiais estranhos a operação na Elevatória de água do tanque em Atibaia

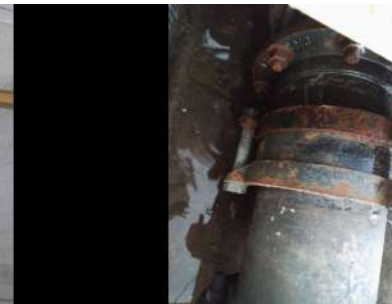
**Foto 6** - Vazamento na Elevatória de água Estância Parque em Atibaia

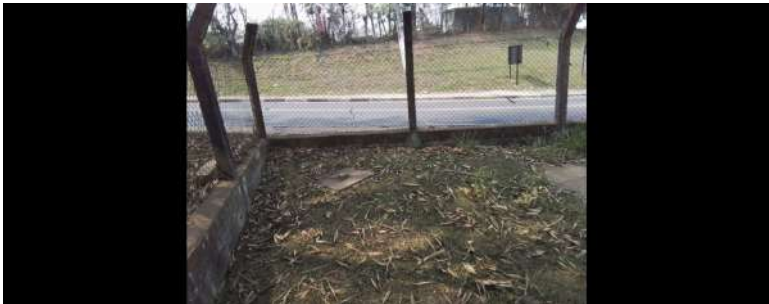
Foto 1 - Ausência de limpeza na Elevatória de água Brogotá em Atibaia

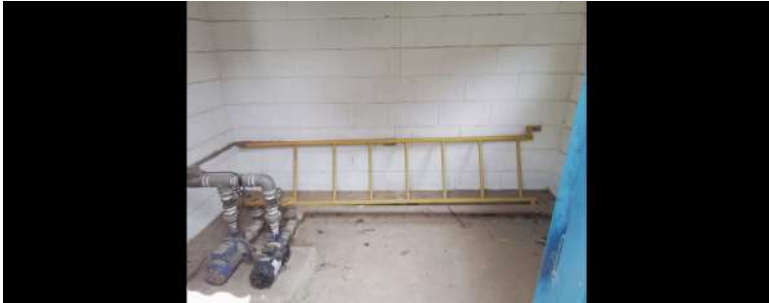
Foto 1 - Escada armazenada no local da Elevatória de Água Maranguape em Atibaia

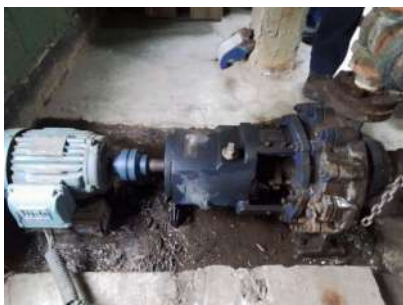
**Foto 1** - Bomba da Elevatória Estância Parque em Atibaia

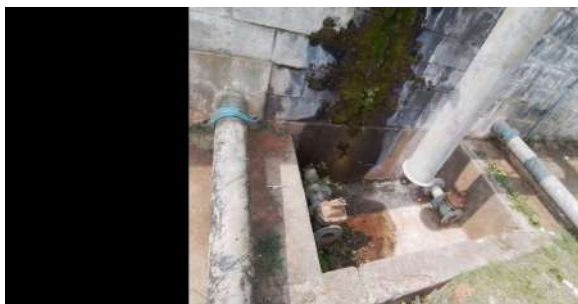
**Foto 1** - Vazamentos na estrutura do Reservatório  
Semienterrado Maranguape em Atibaia

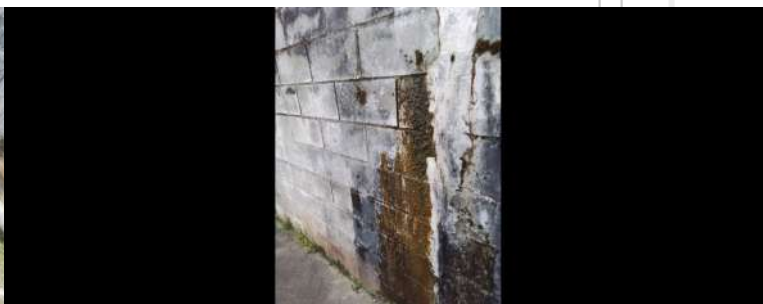
**Foto 2** - Vazamentos na estrutura do Reservatório  
Semienterrado Maranguape em Atibaia

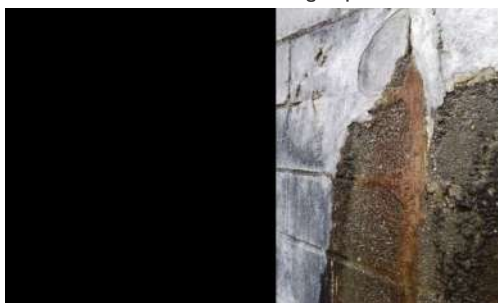
**Foto 3** - Vazamentos na estrutura do Reservatório  
Semienterrado Maranguape em Atibaia

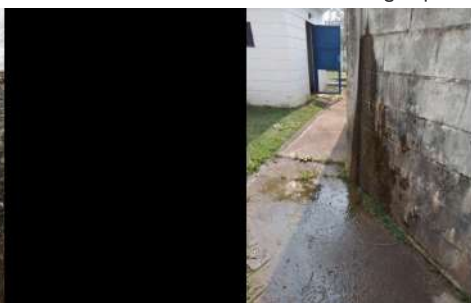
**Foto 4** - Vazamentos na estrutura do Reservatório  
Semienterrado Maranguape em Atibaia

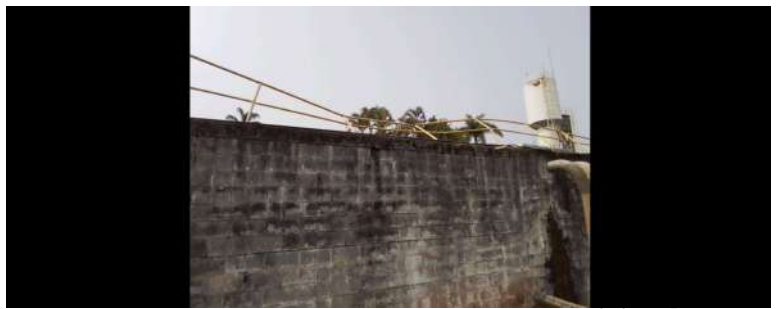
**Foto 2** - Guarda-corpos em situação inadequada no Reservatório Semienterrado Maranguape em Atibaia

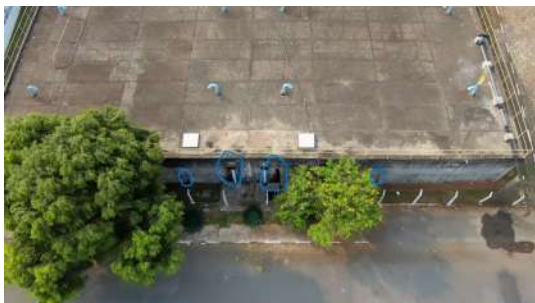
**Foto 1** - Vazamento na lateral do Reservatório Apoiado da ETA Cerejeiras em Atibaia

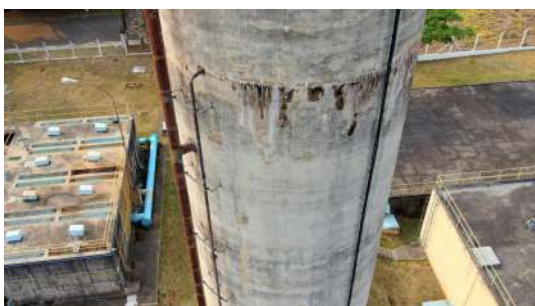
**Foto 1** - Vazamentos na estrutura do Reservatório Elevado da ETA Cerejeiras em Atibaia

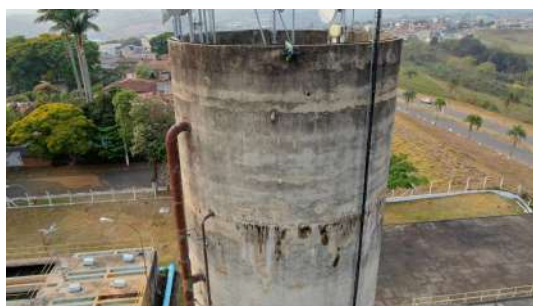
**Foto 2** - Vazamentos na estrutura do Reservatório Elevado da ETA Cerejeiras em Atibaia

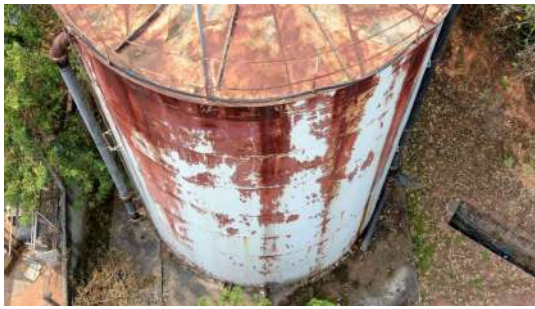
**Foto 1** - Vazamentos na estrutura do Reservatório  
Bairro do Portão em Atibaia

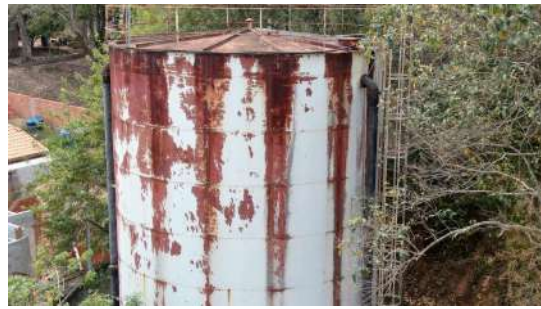
**Foto 2** - Vazamentos na estrutura do Reservatório  
Bairro do Portão em Atibaia
