**Relatório de Fiscalização** 192/2024

**RELATÓRIO DE FISCALIZAÇÃO TÉCNICA DOS SISTEMAS DE ÁGUA E ESGOTO  
DO MUNICÍPIO DE PARAIBUNA**

PRESTADOR: COMPANHIA DE ÁGUA E ESGOTO DE PARAIBUNA - CAEPA

Verificação de Não Conformidades

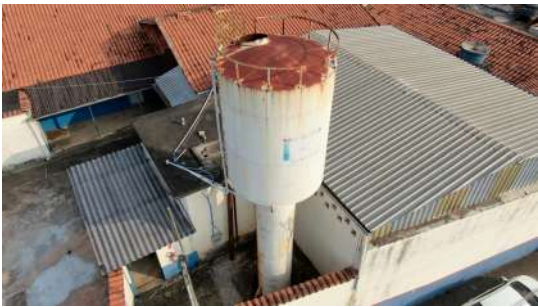
Foto 1 - Reservatório sem tubo extravasor.

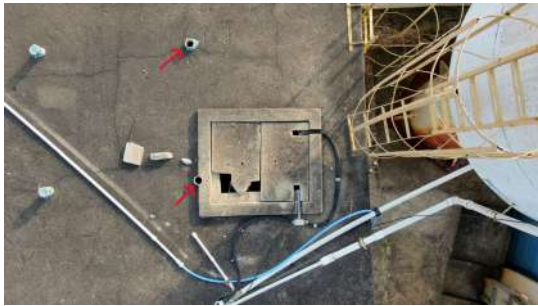
**Foto 2** - Tubulações de ventilação sem telas de proteção.

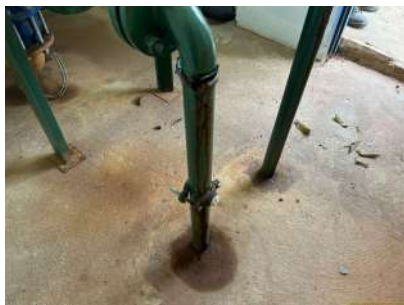
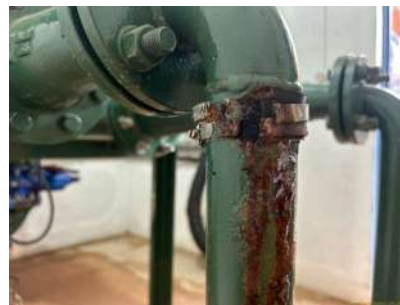
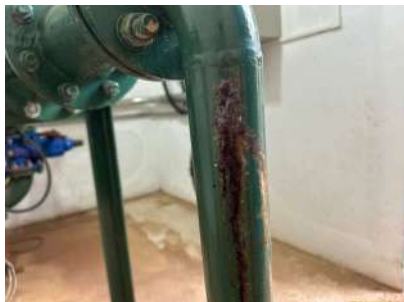
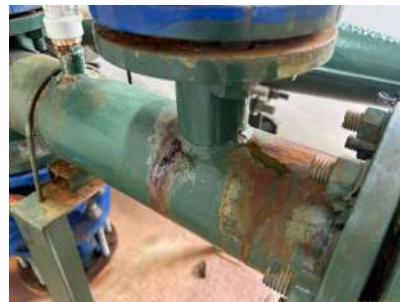
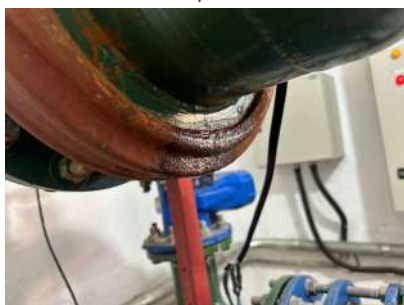
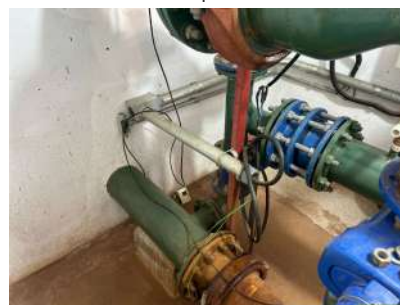
## Fotos de [EEA-4.8]

| [EEA-4.8] - Existência de vazamentos aparentes | Não Conforme |

**Foto 1** - Detalhe do ponto com vazamento.

**Foto 2** - Detalhe do ponto com vazamento.

**Foto 3** - Detalhe do ponto com vazamento.

**Foto 4** - Detalhe do ponto com vazamento.

**Foto 5** - Detalhe do ponto com vazamento.

**Foto 6** - Detalhe do ponto com vazamento.**[EEA-4.9] - Extintor de incêndio com validade expirada****Conforme**

| [EEA-4.8] Observações | Consertar os vazamentos existentes. |

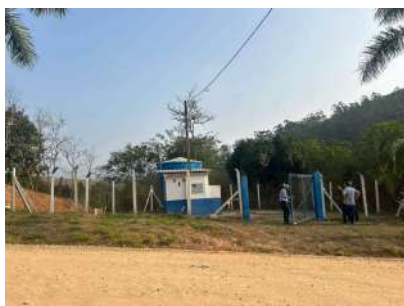
**Foto 1** - Área sem placa de identificação.

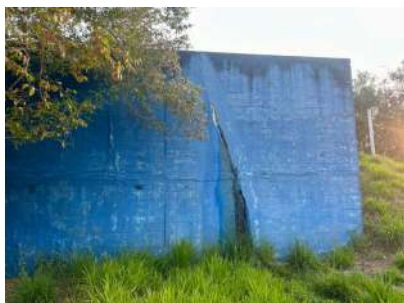
**Foto 1** - Ponto com vazamento na parede do reservatório.

O vazamento apontado deve ser consertado o quanto antes para evitar a perda de água tratada.

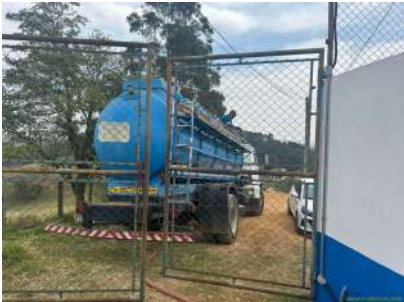
Foto 4 - Segundo a concessionária, devido à ocorrência de quatro vazamentos na área de abastecimento, no momento da visita estava ocorrendo o reforço do abastecimento do reservatório via caminhão pipa. Foi informado que

os vazamentos já foram identificados via geofonia e, assim que consertados, não será mais necessário utilizar o caminhão pipa.

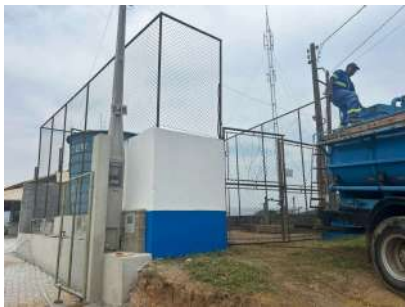
Foto 1 - Área sem identificação.

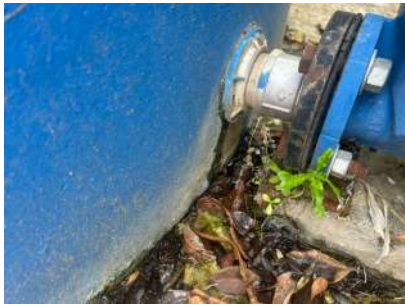
| [RES-6.3] - Existência de vazamentos aparentes | Não Conforme |

**Foto 1** - Vazamento no reservatório.

| [RES-6.3] Observações | Consertar os vazamentos existentes. |

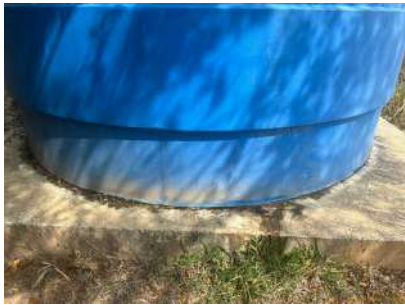
**Foto 2** - Área molhada no entorno do reservatório, indicando a existência do vazamento.
