**Relatório de Fiscalização 201/2024**

**Relatório de Fiscalização - Analândia - Setembro/2024**

Objeto: [Fiscalização Programada](#)Objeto: [FISCALIZAÇÃO NOS SISTEMAS DE ÁGUA E ESGOTO](#)**RELATÓRIO DE FISCALIZAÇÃO TÉCNICA DOS SISTEMAS DE ÁGUA E ESGOTO  
DO MUNICÍPIO DE ANALÂNDIA**

**Verificação de Não Conformidades**

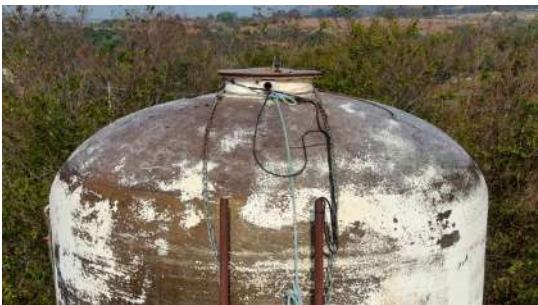
| RESERVATÓRIO POÇO 2 | RES-6.9 | Inexistência de telas de proteção contra entrada de insetos e pequenos animais nas tubulações de ventilação | - | Imediato |

Foto 1 - Ausência de tela de proteção na tubulação.

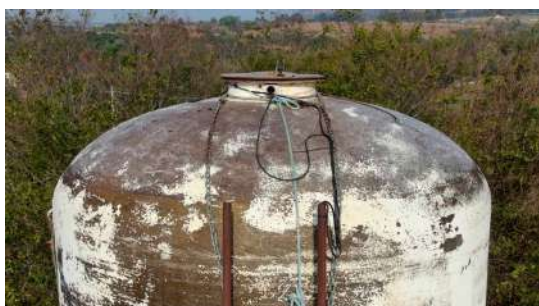
**Foto 1** - A saída para extravasão possibilita a ventilação. Contudo, deve ser vedada com tela, item apontado como não conforme.

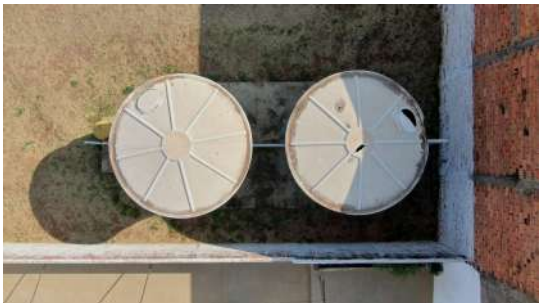
| RESERVATÓRIO POÇO 4 | RES-6.14 | Ausência de manutenção, limpeza, conservação e segurança | Apontamento referente a aberturas na cobertura de um dos reservatórios de fibra apoiados. | Imediato |

Foto 1 - Imagem aérea dos reservatórios de fibra apoiados instalados no local. Um deles possui aberturas na cobertura.

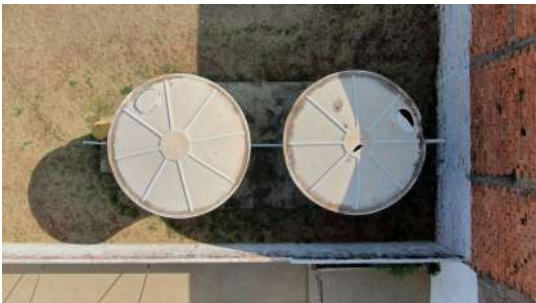
Foto 2 - Aberturas na cobertura do reservatório.

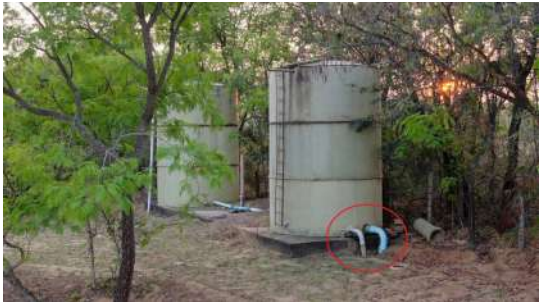
| RESERVATÓRIO POÇO 7 - ANTIGA ETA | RES-6.3 | Existência de vazamentos aparentes | Verificado na base de um dos reservatórios, próximo a saída de tubulação. | Imediato |

**Foto 1** - Nesta imagem verifica-se um vazamento na base de um dos reservatórios, possivelmente proveniente de tubulação ou conexão. deve ser avaliado pelo prestador.

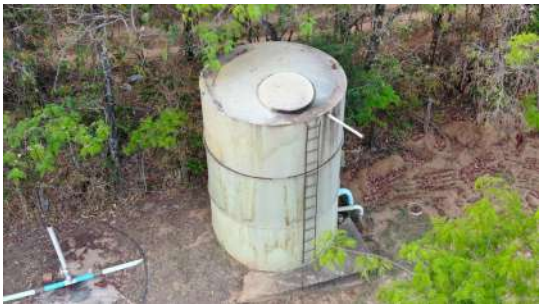
| RESERVATÓRI<br>O POÇO 7 -<br>ANTIGA ETA | RES-<br>6.4 | Existência de locais sem<br>guarda-corpos ou escadas ou<br>em situação inadequada | - | 180 dias |

**Foto 1** - Escada sem proteção adequada e ausência de guarda-corpo.

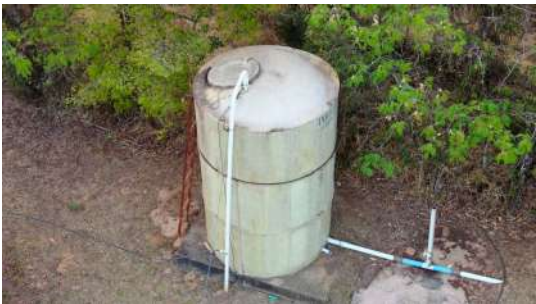
**Foto 2** - Escada sem proteção adequada e ausência de guarda-corpo.
