**Relatório de Fiscalização 206/2024**

**RELATÓRIO DE FISCALIZAÇÃO TÉCNICA DOS SISTEMAS DE ESGOTAMENTO SANITÁRIO  
DO MUNICÍPIO DE AMERICANA**

PRESTADOR: DEPARTAMENTO DE ÁGUA E ESGOTO (DAE) DE AMERICANA

Fiscalização Programada para Verificação de Não Conformidades

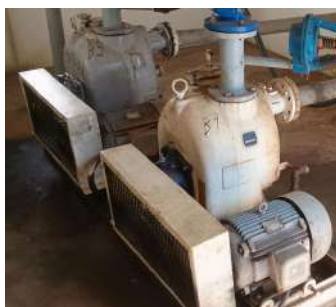
| [EEE-7.9] Observações | Vazamento na mola da mangueira do primeiro conjunto motobomba. |

Foto 1 - Detalhe do piso molhado no entorno do primeiro conjunto motobomba.

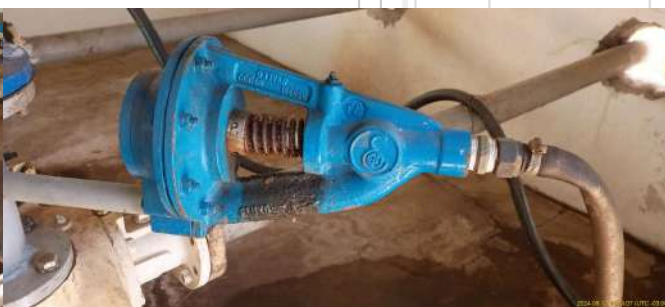
Foto 2 - Detalhe do vazamento na mola.

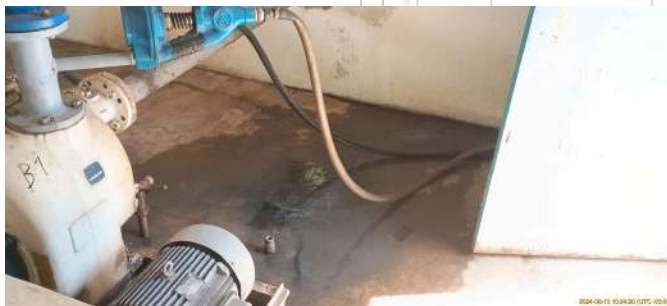
Foto 3 - Detalhe do piso molhado no entorno do primeiro conjunto motobomba.

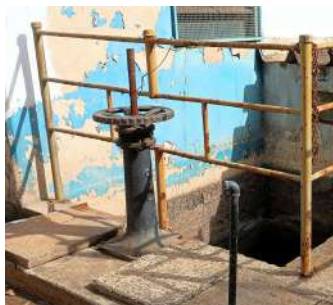
| [EEE-7.12] Observações | <p>Foram constatados 2 não conformidades nesta categoria: 1) Guarda-corpos com elevado grau de oxidação e corrosão, incluindo ausência de diversos trechos de barras pela corrosão completa do metal, colocando em risco os funcionários que adentro na elevatória para operações de rotina (Fotos 1, 2, 3 , 4 e 7).<br/>Recomenda-se que sejam substituídos todos os guarda-corpos. 2) Telhas quebradas do abrigo do conjuntos motobomba (Fotos 5 e 6).<br/>Recomenda-se a substituição e fechamento adequado do local.</p> |

Foto 1 - Situação dos guarda-corpo dos tanques de sucção.

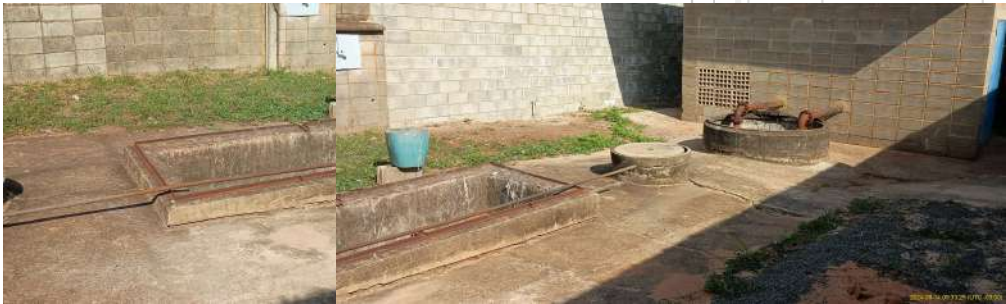
Foto 1 - Ausência de tampa ou grade ou outra estrutura de proteção na abertura do canal.

Foto 2 - Ausência de tampa ou grade ou outra estrutura de proteção na parte superior do poço de sucção.

intempéries e aos processos corrosivos e ataque químico do entorno e que as estruturas sejam abertas apenas para as ações de rotina e limpeza, fechando adequadamente após isso para evitar quedas e acidentes.

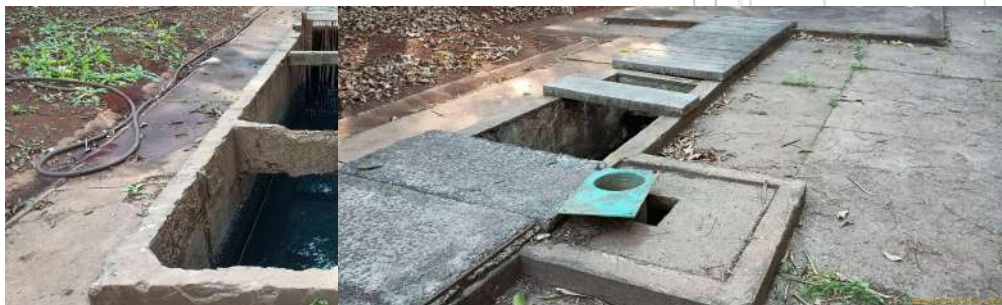
Foram constatadas 3 não conformidades nesta categoria: 1) Ausência de guarda-corpo ou tampa/grade horizontal nos canais de gradeamento e entre gradeamento e poço de sucção (Fotos 1 e 2), de modo a evitar quedas e acidentes. Recomenda-se que o material seja resistente à corrosão do meio e às intempéries; 2) O guarda-corpo próximo às tampas

Foto 1 - Ausência de guarda-corpo no entorno do canal de chegada do esgoto e gradeamento ou de tampas/grades horizontais, impedindo quedas e acidentes.

Foto 2 - Ausência de guarda-corpo no entorno do canal entre o gradeamento e o poço de sucção de tampas/grades horizontais, impedindo quedas e acidentes.

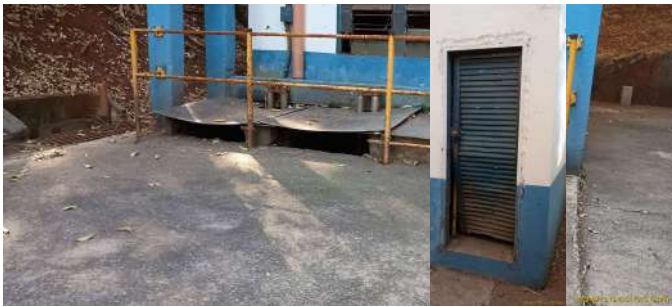
acima do poço de sucção apresentam-se em avançado estado de corrosão, devendo ser restaurados ou substituídos (Foto 3); 3) A porta de acesso à parte inferior do prédio abrigo dos painéis elétricos está danificada e torcida em sua parte inferior. Recomenda-se que seja restaurada.

Foto 3 - Guarda-corpo no entorno das tampas do poço de sucção em avançado estado de corrosão.

Foto 4 - Porta danificada na parte inferior.

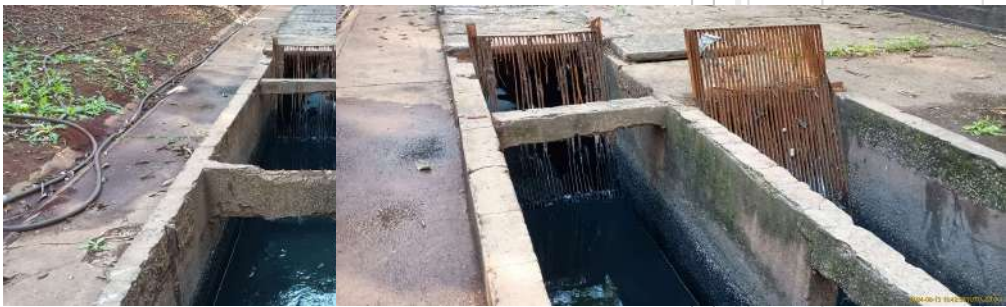
| [EEE-7.11] Observações | As grades estão deterioradas, permitindo a passagem de materiais grosseiros que podem danificar os equipamentos de bombeamento. |

Foto 1 - Situação das grades da EEE.      Foto 2 - Situação das grades da EEE.

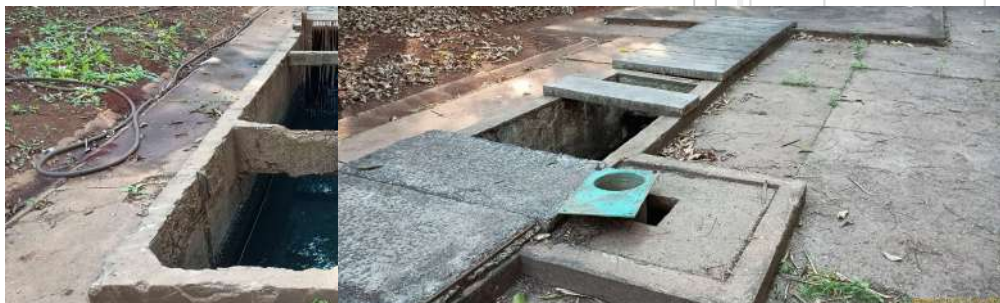
| [EEE-7.12] Observações | Foram constatadas 3 não conformidades nesta categoria: 1) Ausência de guarda-corpo ou tampa/grade horizontal nos canais de gradeamento e entre gradeamento e poço de sucção (Fotos 1 e 2), de modo a evitar quedas e acidentes. Recomenda-se que o material seja resistente à corrosão do meio e às intempéries; 2) O guarda-corpo próximo às tampas |

Foto 1 - Ausência de guarda-corpo no entorno do canal de chegada do esgoto e gradeamento ou de tampas/grades horizontais, impedindo quedas e acidentes.

Foto 2 - Ausência de guarda-corpo no entorno do canal entre o gradeamento e o poço de sucção de tampas/grades horizontais, impedindo quedas e acidentes.

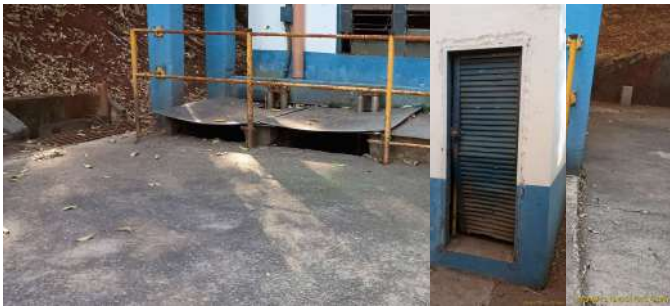
acima do poço de sucção apresentam-se em avançado estado de corrosão, devendo ser restaurados ou substituídos (Foto 3); 3) A porta de acesso à parte inferior do prédio abrigo dos painéis elétricos está danificada e torcida em sua parte inferior. Recomenda-se que seja restaurada.

Foto 3 - Guarda-corpo no entorno das tampas do poço de sucção em avançado estado de corrosão.

Foto 4 - Porta danificada na parte inferior.

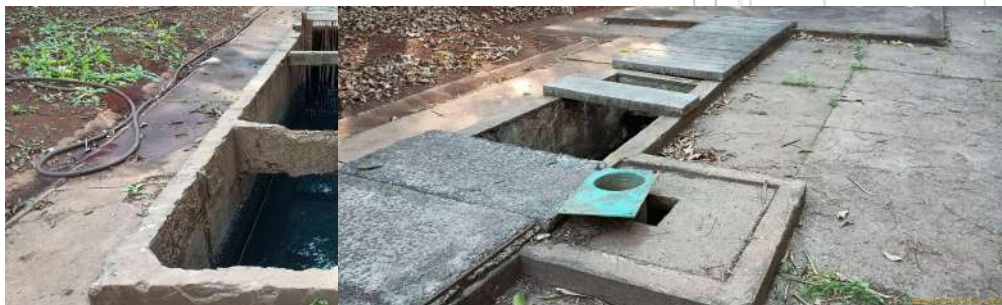
| [EEE-7.12] Observações | Foram constatadas 3 não conformidades nesta categoria: 1) Ausência de guarda-corpo ou tampa/grade horizontal nos canais de gradeamento e entre gradeamento e poço de sucção (Fotos 1 e 2), de modo a evitar quedas e acidentes. Recomenda-se que o material seja resistente à corrosão do meio e às intempéries; 2) O guarda-corpo próximo às tampas |

Foto 1 - Ausência de guarda-corpo no entorno do canal de chegada do esgoto e gradeamento ou de tampas/grades horizontais, impedindo quedas e acidentes.

Foto 2 - Ausência de guarda-corpo no entorno do canal entre o gradeamento e o poço de sucção de tampas/grades horizontais, impedindo quedas e acidentes.

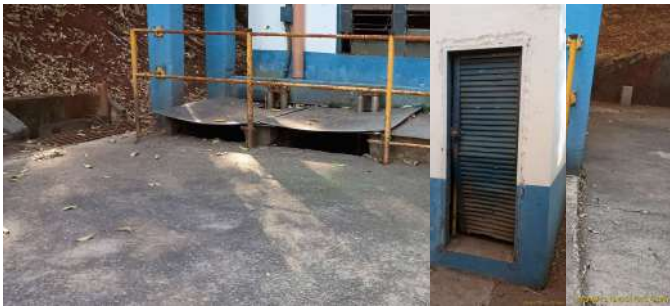
acima do poço de sucção apresentam-se em avançado estado de corrosão, devendo ser restaurados ou substituídos (Foto 3); 3) A porta de acesso à parte inferior do prédio abrigo dos painéis elétricos está danificada e torcida em sua parte inferior. Recomenda-se que seja restaurada.

Foto 3 - Guarda-corpo no entorno das tampas do poço de sucção em avançado estado de corrosão.

Foto 4 - Porta danificada na parte inferior.

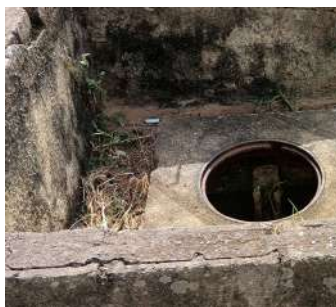
Foto 1 - Ausência de tampas ou grades para fechar as aberturas do local de gradeamento quando não estiver ocorrendo a limpeza do material retido.

materiais com resistência às intempéries e aos processos corrosivos e ataque químico do entorno; 2) Foi constatado excesso de sedimentos próximo ao gradeamento (Fotos 2 e 3), o que pode impactar o adequado funcionamento da EEE. Recomendamos a remoção periódica do sedimento depositado.

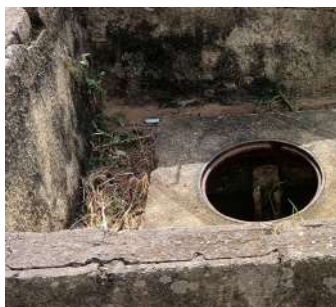
Foto 1 - Ausência de tampas ou grades para fechar as aberturas do local de gradeamento quando não estiver ocorrendo a limpeza do material retido.

materiais com resistência às intempéries e aos processos corrosivos e ataque químico do entorno; 2) Foi constatado excesso de sedimentos próximo ao gradeamento (Fotos 2 e 3), o que pode impactar o adequado funcionamento o da EEE. Recomendamos a remoção periódica do sedimento depositado.

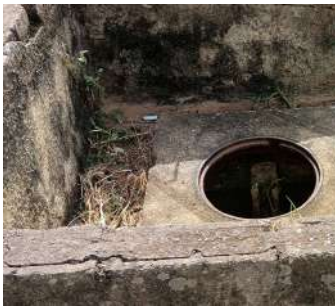
adequadamente as duas aberturas horizontais do poço de gradeamento (Foto 1), de modo que apenas nos momentos de limpeza do material retido seja feita sua abertura. Recomendamos que sejam considerados materiais com resistência às intempéries e aos processos corrosivos e ataque químico do entorno; 2) Foi constatado excesso de sedimentos próximo ao gradeamento (Fotos 2 e 3), o que pode impactar o adequado funcionamento da EEE. Recomendamos a remoção periódica do sedimento depositado.

Foto 1 - Ausência de tampas ou grades para fechar as aberturas do local de gradeamento quando não estiver ocorrendo a limpeza do material retido.

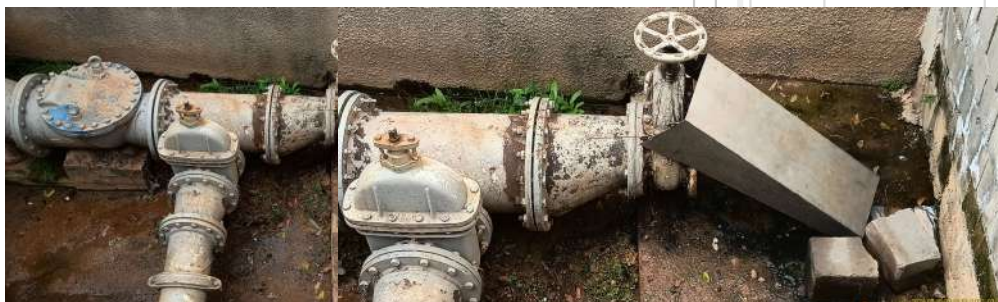
Foram constatados vazamentos nas tubulações do barrilete da EEE.

Foto 1 - Vazamento no barrilete de recalque.

Foto 2 - Vazamento no barrilete de recalque.

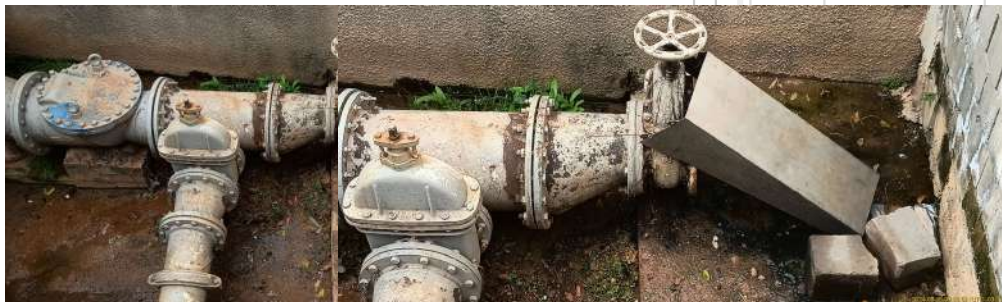
Foram constatados vazamentos nas tubulações do barrilete da EEE.

Foto 1 - Vazamento no barrilete de recalque.

Foto 2 - Vazamento no barrilete de recalque.

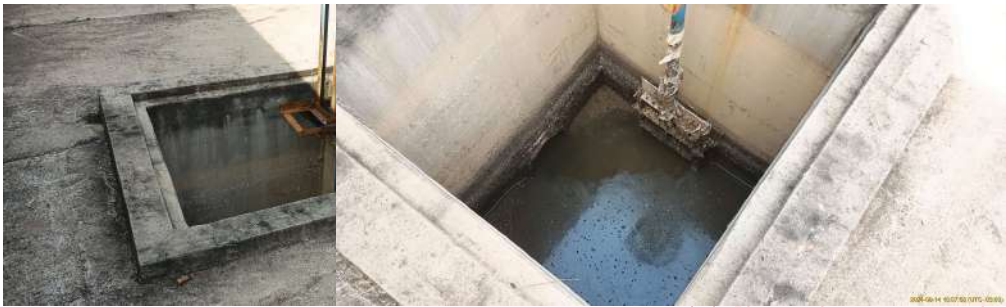
Foto 1 - Poço de chegada do esgoto, sem delimitações ou proteção em seu entorno.

Foto 2 - Detalhe da profundidade do poço de chegada do esgoto, antes do gradeamento.

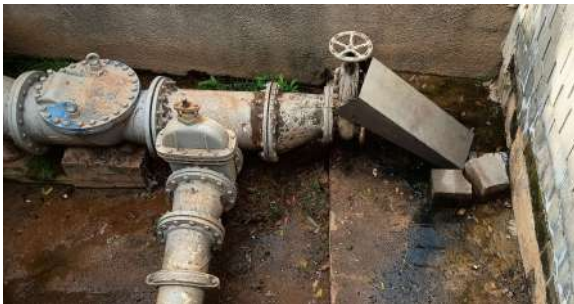
Foram constatados vazamentos nas tubulações do barrilete da EEE.

Foto 1 - Vazamento no barrilete de recalque.

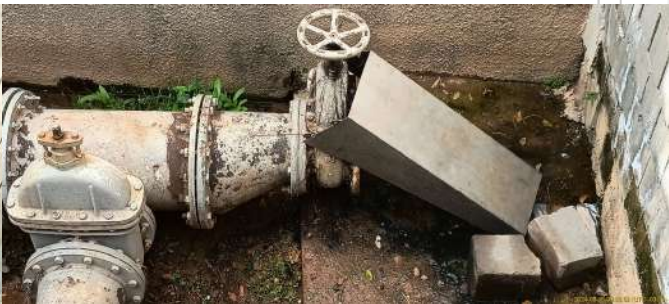
Foto 2 - Vazamento no barrilete de recalque.

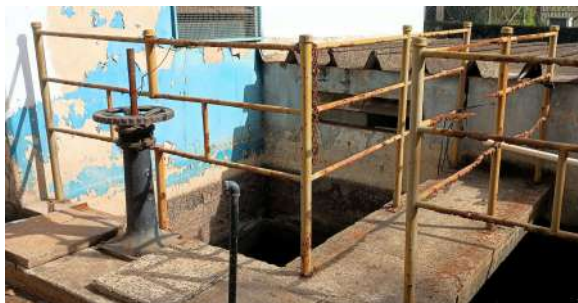
| <b>[EEE-7.12] Observações</b> | <p>Foram constatados 2 não conformidades nesta categoria: 1) Guarda-corpos com elevado grau de oxidação e corrosão, incluindo ausência de diversos trechos de barras pela corrosão completa do metal, colocando em risco os funcionários que adentro na elevatória para operações de rotina (Fotos 1, 2, 3 , 4 e 7). Recomenda-se que sejam substituídos todos os guarda-corpos. 2) Telhas quebradas do abrigo do conjuntos motobomba (Fotos 5 e 6). Recomenda-se a substituição e fechamento adequado do local.</p> |

**Foto 1** - Situação dos guarda-corpo dos tanques de sucção.

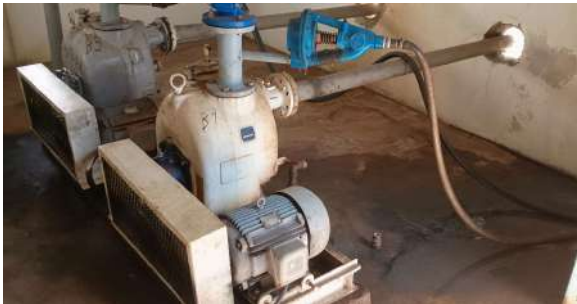
| [EEE-7.9] Observações | Vazamento na mola da mangueira do primeiro conjunto motobomba. |

Foto 1 - Detalhe do piso molhado no entorno do primeiro conjunto motobomba.

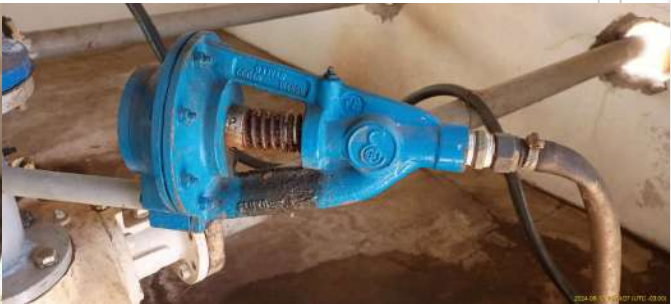
Foto 2 - Detalhe do vazamento na mola.

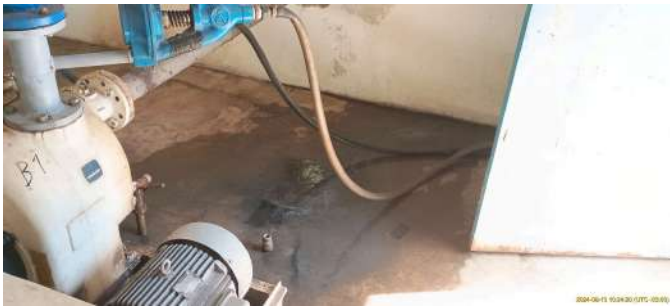
Foto 3 - Detalhe do piso molhado no entorno do primeiro conjunto motobomba.

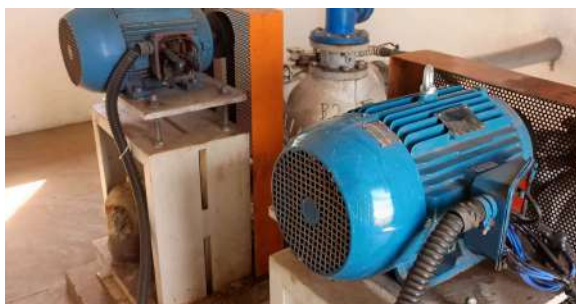
| [EEE-7.12] Observações | Foram constatadas 3 não conformidades nesta categoria: 1) Exposição dos fios elétricos da ligação do motor (Foto 1). Recomenda-se reinstalar a tampa de proteção original do motor (ou algo semelhante) para proteção contra acidentes elétricos ou danos ao equipamento; |

**Foto 1** - Exposição dos fios da ligação elétrica dos motores.

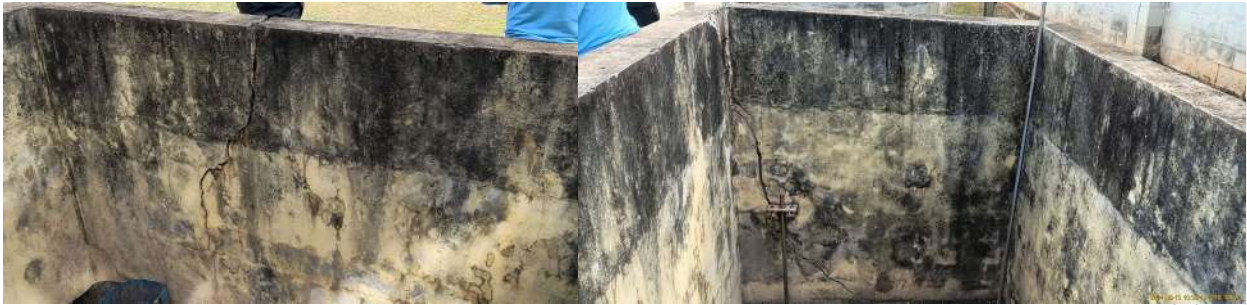
2) Ausência de guarda-corpo ou grade horizontal no vão acima do poço de sucção, de modo a evitar quedas e acidentes (Fotos 2 e 3). Recomenda-se que o material utilizado seja resistente à intempéries e corrosão do meio; 3) Rachadura na mureta do entorno do acesso ao gradeamento. Recomenda-se o estudo técnico para seleção da melhor opção técnica de adequação do problema.

**Foto 5** - Rachadura na mureta no entorno do poço de acesso ao gradeamento.

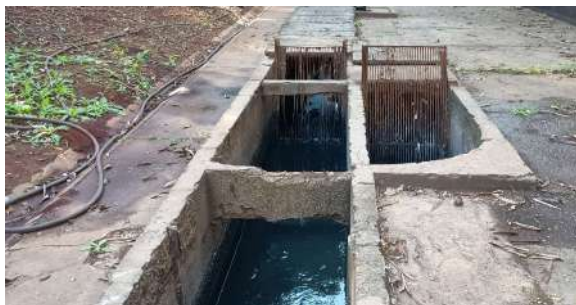
| [EEE-7.11] Observações | As grades estão deterioradas, permitindo a passagem de materiais grosseiros que podem danificar os equipamentos de bombeamento. Recomenda-se que sejam substituídas. |

Foto 1 - Situação das grades da EEE.

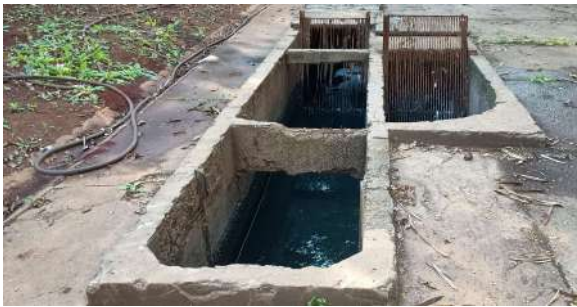
Foram constatadas 3 não conformidades nesta categoria: 1) Ausência de guarda-corpo ou tampa/grade horizontal nos canais de gradeamento e entre gradeamento e poço de sucção (Fotos 1 e 2), de modo a evitar quedas e acidentes. Recomenda-se que o material seja resistente à corrosão do meio e às intempéries; 2) O guarda-corpo próximo às tampas acima do poço de sucção apresentam-se em avançado estado de corrosão, devendo ser restaurados ou substituídos (Foto 3); 3) A porta de acesso à parte inferior do prédio abrigo dos painéis elétricos está danificada e torcida em sua parte inferior. Recomenda-se que seja restaurada.

**Foto 1** - Ausência de guarda-corpo no entorno do canal de chegada do esgoto e gradeamento ou de tampas/grades horizontais, impedindo quedas e acidentes.

**Foto 2** - Ausência de guarda-corpo no entorno do canal entre o gradeamento e o poço de sucção de tampas/grades horizontais, impedindo quedas e acidentes.

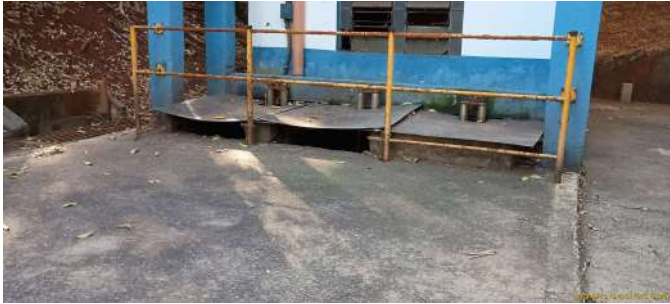
**Foto 3** - Guarda-corpo no entorno das tampas do poço de sucção em avançado estado de corrosão.

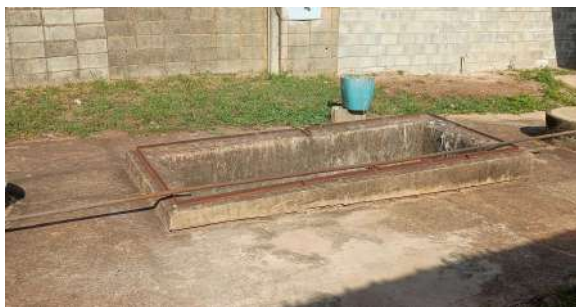
Foram constatadas 2 não conformidades nesta categoria: 1) Ausência de tampa ou grade que feche adequadamente a parte superior do canal de chegada e gradeamento do esgoto (Foto 1); 2) Ausência de tampa ou grade que feche adequadamente o poço de sucção das bombas (Foto 2). Recomendamos que sejam considerados materiais com resistência às intempéries e aos processos corrosivos e ataque químico do entorno e que as estruturas sejam abertas apenas para as ações de rotina e limpeza, fechando adequadamente após isso para evitar quedas e acidentes.

**Foto 1** - Ausência de tampa ou grade ou outra estrutura de proteção na abertura do canal.

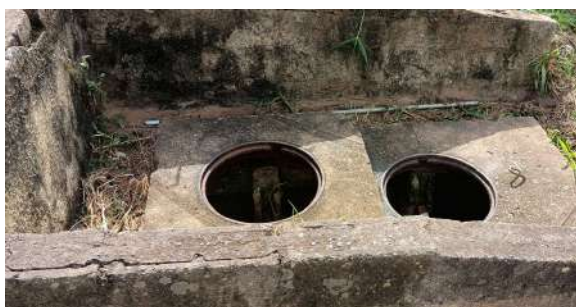
retido seja feita sua abertura.  
Recomendamos que sejam considerados materiais com resistência às intempéries e aos processos corrosivos e ataque químico do entorno; 2) Foi constatado excesso de sedimentos próximo ao gradeamento (Fotos 2 e 3), o que pode impactar o adequado funcionamento da EEE.  
Recomendamos a remoção periódica do sedimento depositado.

**Foto 1** - Ausência de tampas ou grades para fechar as aberturas do local de gradeamento quando não estiver ocorrendo a limpeza do material retido.
