## Relatório de Fiscalização

### RELATÓRIO DE FISCALIZAÇÃO TÉCNICA DOS SISTEMAS DE ESGOTO DO MUNICÍPIO DE PIRACICABA

PRESTADOR: Águas do Mirante

Americana, outubro de 2024

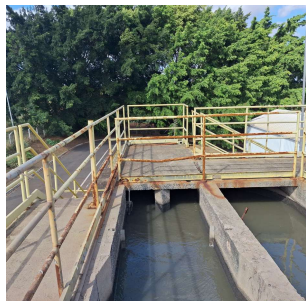
Guarda-corpos em condições inadequadas na região da entrada do esgoto bruto. Há um trecho com guarda-corpos quebrado.

**Foto 1** - Guarda-corpos em estado de oxidação

| Subsistema | Código NC | Descrição NC | Prazo para solução |
|---|---|---|---|
| ETE PIRACICAMIRIM | ETE-8.14 | Escadas e guarda-corpos existentes em condições inadequadas | Imediato |

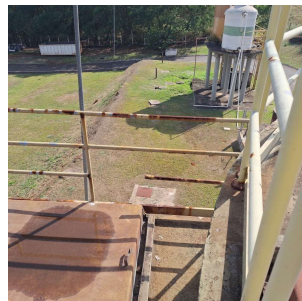
**Foto 2** - Guarda-corpos quebrado

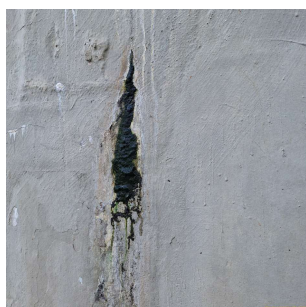
Havia marcas de vazamento nos reatores e na caixa de passagem antes da dosagem de hipoclorito. Nesta última, com vazamento no solo.

**Foto 1** - Marca de vazamento no reator

| Subsistema | Código NC | Descrição NC | Prazo para solução |
|---|---|---|---|
| ETE PIRACICAMIRIM | ETE-8.16 | Existência de vazamentos aparentes | Imediato |

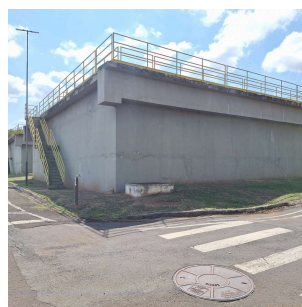
**Foto 2** - Indicação do reator com vazamento

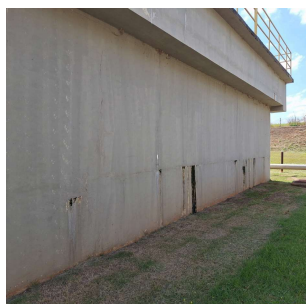
**Foto 3** - Marcas de vazamento - outro reator

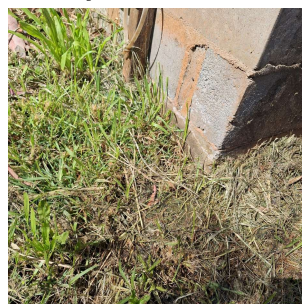
**Foto 4** - Solo encharcado - vazamento de esgoto

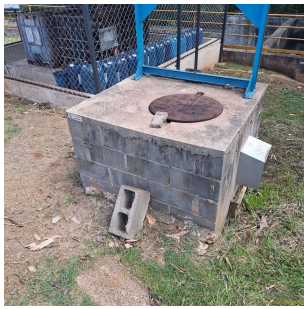
**Foto 5** - Caixa de passagem - local com vazamento de esgoto no solo

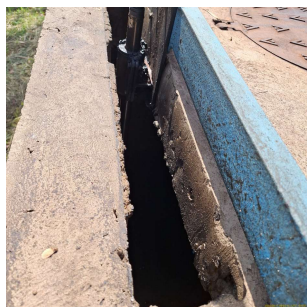
No momento da fiscalização não ocorria Injeção de hipoclorito de sódio na saída, entretanto, segundo o prestador, a injeção já foi reestabelecida.

Foto 1 - Injeção de hipoclorito \_ manutenção

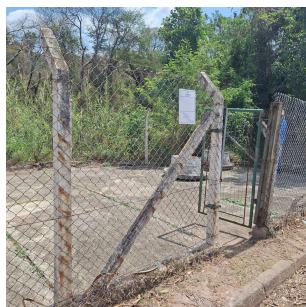
A placa estava quebrada no momento da inspeção.

**Foto 1** - Ausência de identificação - placa quebrada no momento da inspeção

| Subsistema | Código NC | Descrição NC | Prazo para solução |
|---|---|---|---|
| ETE VALE DO SOL II | ETE-8.10 | Ausência de identificação da área | Em até 180 dias |
