**Relatório de Fiscalização 215/2024**

**RELATÓRIO DE FISCALIZAÇÃO TÉCNICA DOS SISTEMAS DE ÁGUA E ESGOTO DO MUNICÍPIO DE VALINHOS**

PRESTADOR: DAEV S.A.

Americana, outubro de 2024

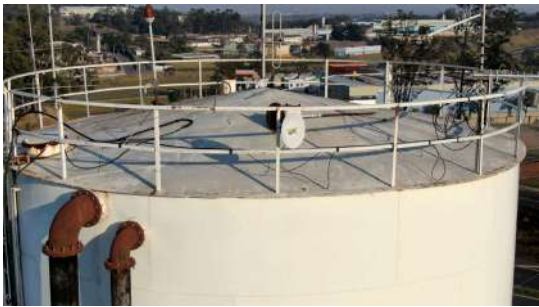
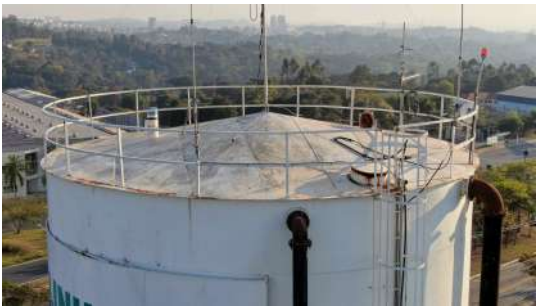
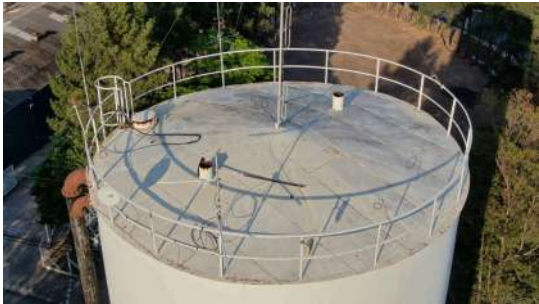
[RES-6.7] - Inexistência de para-raios em reservatórios elevados Não Conforme

O para-raios do reservatório encontrava-se com suporte quebrado, não posicionado em seu local adequado.

Foto 1 - Reservatório Country Club - para-raios caído

Foto 2 - Reservatório Country Club - para-raios caído e tampa

Foto 3 - Reservatório Country Club - para-raios caído e tampa (2)

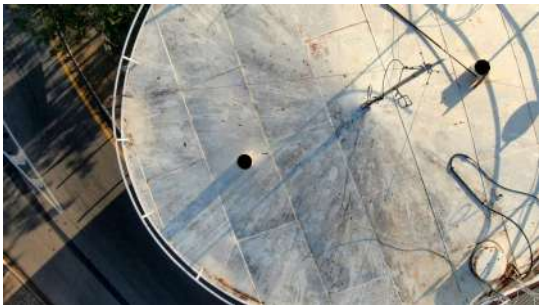
[RES-6.9] - Inexistência de telas de proteção contra entrada de insetos e pequenos animais nas tubulações de ventilação

Não Conforme

Foto 1 - Reservatório Country Club - ausência de telas de proteção

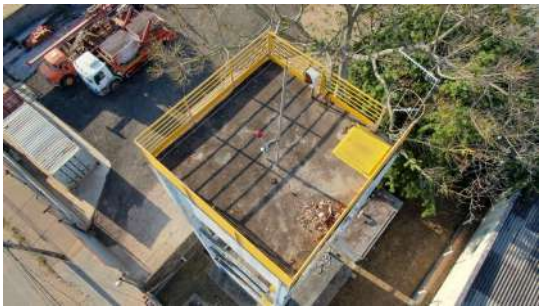
[RES-6.7] - Inexistência de para-raios em reservatórios elevados Não Conforme

[RES-6.7] Observações Embora haja para-raios, não há cabo de aterramento.

**Foto 1** - Reservatório San Fernando - Ausência de descida do para-raios (aterramento)

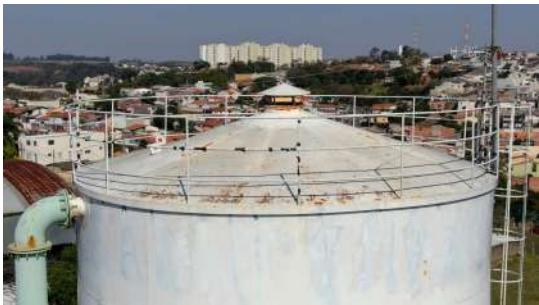
Não Conforme

Não há tela de proteção contra a entrada de insetos e pequenos animais nas tubulações de ventilação.

Foto 1 - Reservatório Cerejeiras - ausência de telas de proteção

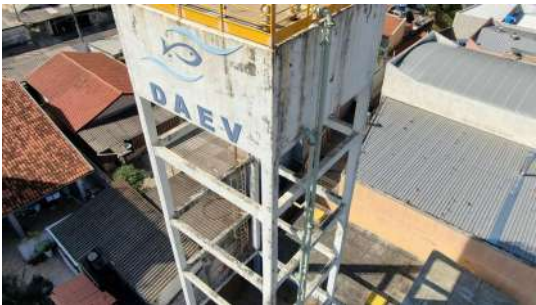
Foto 2 - Reservatório Santa Maria - ausência de descida do para-raios

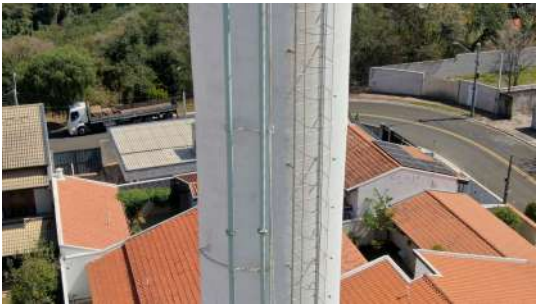
[RES-6.7] - Inexistência de para-raios em reservatórios elevados Não Conforme

Foto 2 - Não conformidade - Ausência de aterramento do para-raios

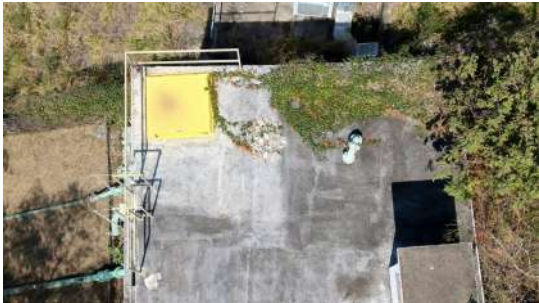
[RES-6.14] - Ausência de manutenção, limpeza, conservação e segurança

Foto 1 - Reservatório Parque Portugal 2 - Enfoque: crescimento descontrolado de trepadeira
