**Relatório de Fiscalização 219/2024**

**RELATÓRIO DE FISCALIZAÇÃO TÉCNICA DOS SISTEMAS DE ÁGUA E ESGOTO DO MUNICÍPIO DE  
Cordeirópolis**

PRESTADOR: SERVIÇO AUTÔNOMO DE ÁGUA E ESGOTO - SAAE

Em 14/10/2024 foram realizadas inspeções de campo nos subsistemas de **água** para verificação de Não Conformidades, conforme Resolução ARES-PCJ nº 48 de 28/02/2014.

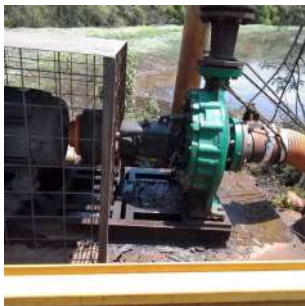
| [CSP-3.10] - Existência de vazamentos aparentes | Não Conforme |

Foto 1 - Vazamento na gaxeta da bomba da Captação Barro Preto em Cordeirópolis

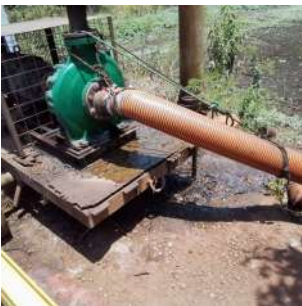
Foto 2 - Vazamento na gaxeta da bomba da Captação Barro Preto em Cordeirópolis

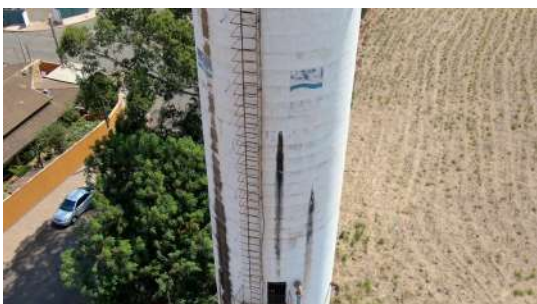
| Subsistema | Código Não Conforme | Item Não Conforme | Prazos |
|---|---|---|---|
| RES. ELEVADO JD. JUVENTUDE | RES-6.3 | Existência de vazamentos aparentes | Imediato |

**Foto 1** - Vazamentos na estrutura do Reservatório elevado Jardim Juventude em Cordeirópolis

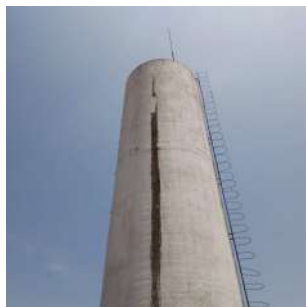
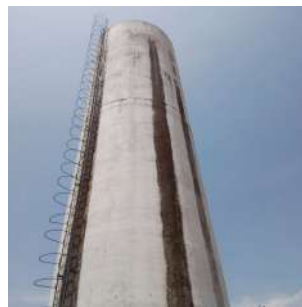
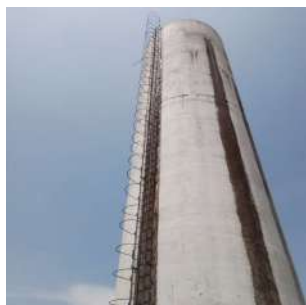
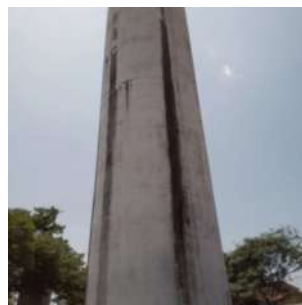
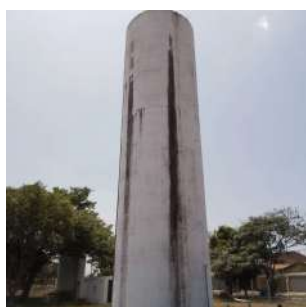
| Subsistema | Código Não Conforme | Item Não Conforme | Prazos |
|---|---|---|---|
| RES JARDIM MÓDOLO - CORDEIRÓPOLIS | RES-6.3 | Existência de vazamentos aparentes | Imediato |

Vazamentos em todo o perímetro do reservatório

**Foto 1** - Vazamentos na estrutura do Reservatório elevado do Jardim Módolo em Cordeirópolis

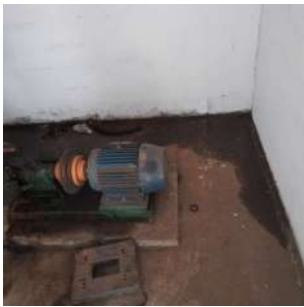
| EEAT JARDIM PARATY | EEA-4.7 | Drenagem inadequada de água de lubrificação de gaxetas | Em até 180 dias |

**Foto 2** - Drenagem inadequada da água de lubrificação de gaxeta das bombas da Elevatória de água tratada do Jardim Paraty Apoiado em Cordeirópolis

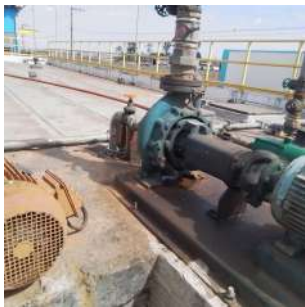
Foto 1 - Vazamento na gaxeta da bomba de uso de água interno do reservatório semi-enterrado da ETA em Cordeirópolis

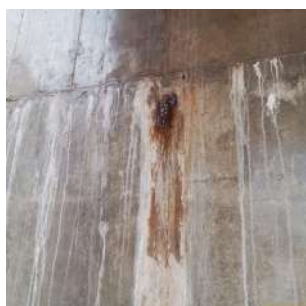
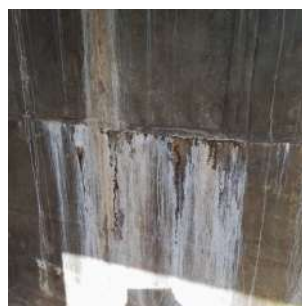
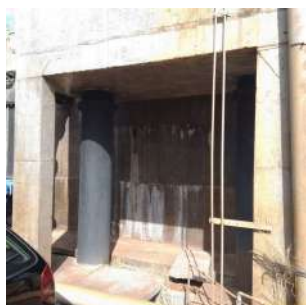
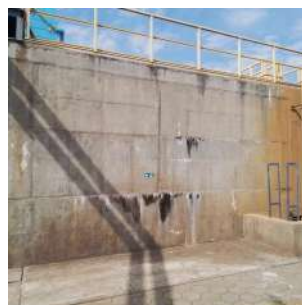
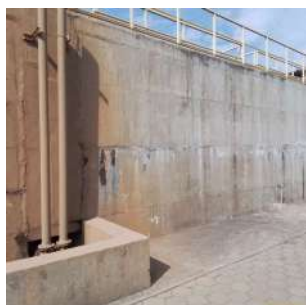
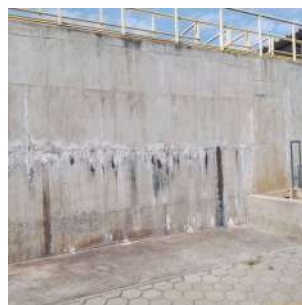
| ETA - CORDEIRÓPOLIS | ETA-5.13 | Existência de vazamentos aparentes | Imediato |

**Foto 1** - Vazamento na estrutura dos decantadores e filtros da ETA de Cordeirópolis

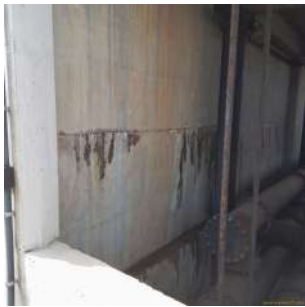
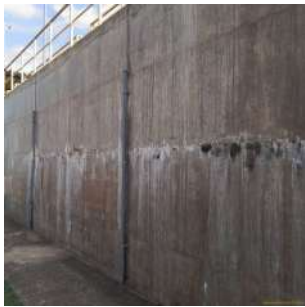
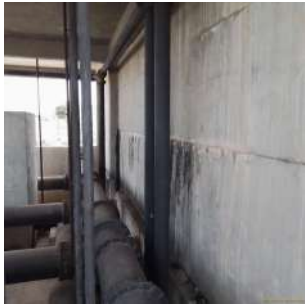
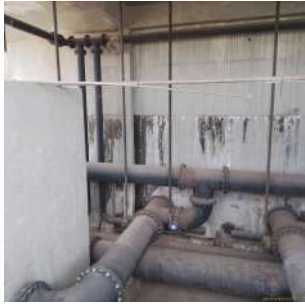
**Foto 7** - Vazamento na estrutura dos decantadores e filtros da ETA de Cordeirópolis

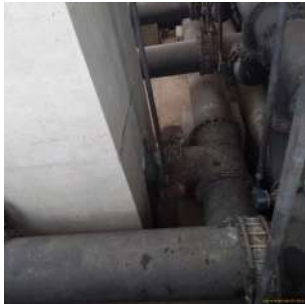
**Foto 9** - Vazamento na tubulação de saída da água tratada da ETA de Cordeirópolis

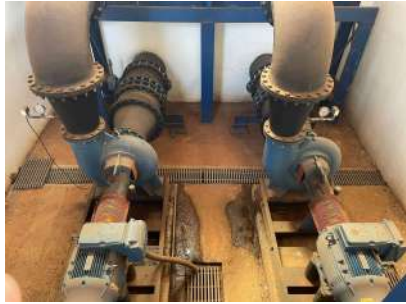
**Foto 12** - Vazamento na bomba da ETA de Cordeirópolis

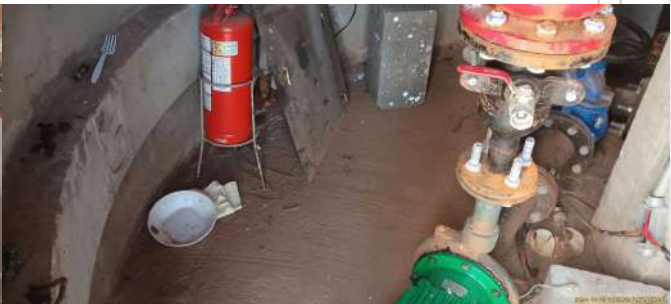
| EEAT ELEVADO JARDIM<br>PARATY -<br>CORDEIRÓPOLIS | EEA-4.10 | Ausência de manutenção, limpeza, conservação e<br>segurança | Imediato |

**Foto 2** - Materiais estranhos a operação no interior da Elevatória de água tratada do Jardim Paraty Elevado em Cordeirópolis

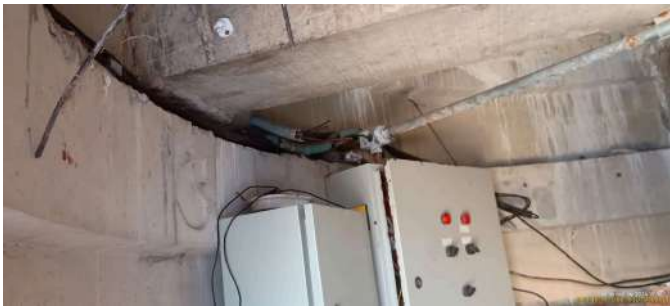
Foto 3 - Fiação exposta na Elevatória de água tratada do Jardim Paraty Elevado em Cordeirópolis

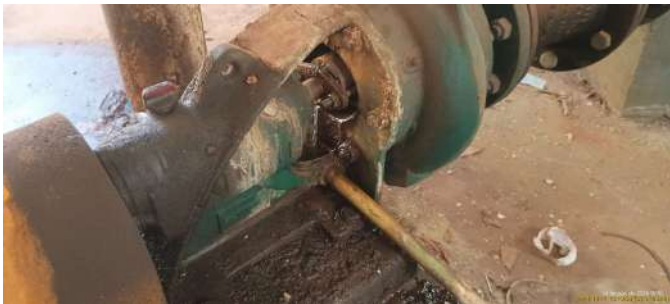
Foto 1 - Vazamento na gaxeta da bomba da Elevatória de água tratada do Centro de distribuição de água em Cordeirópolis

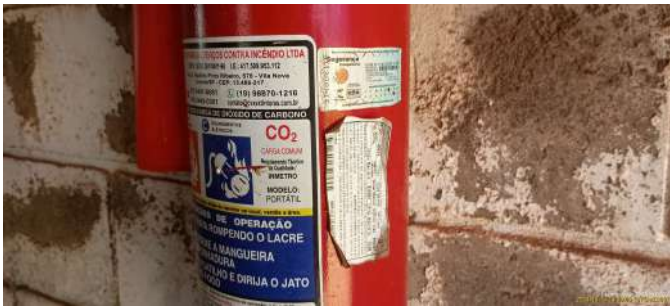
| EEAT CENTRO<br>DISTRIBUIÇÃO | EEA-4.9 | Extintor de incêndio com validade expirada | Imediato |

**Foto 1** - Extintor de incêndio com a validade expirada do Elevatória de água tratada do Centro de distribuição de água em Cordeirópolis

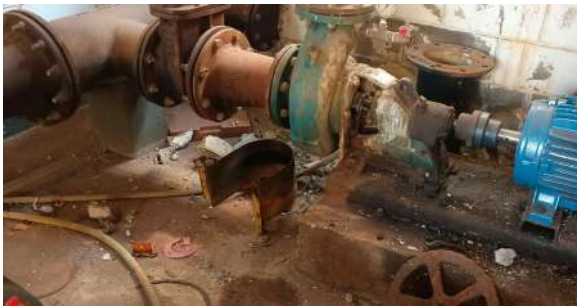
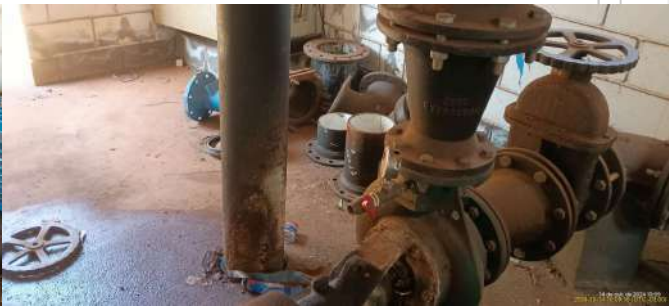
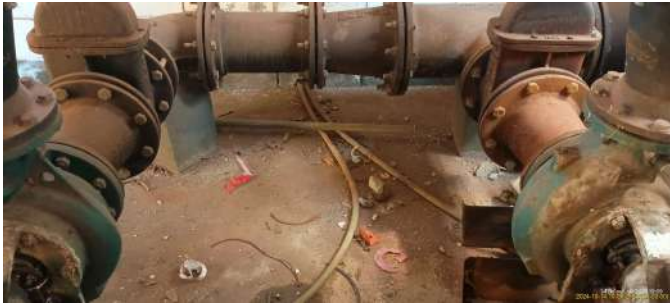
| EEAT CENTRO<br>DISTRIBUIÇÃO | EEA-4.10 | Ausência de manutenção, limpeza, conservação e<br>segurança | Imediato |

**Foto 1** - Materiais estranhos à operação na área interna do Elevatória de água tratada do Centro de distribuição de água em Cordeirópolis
