## Relatório de Fiscalização

### RELATÓRIO DE FISCALIZAÇÃO TÉCNICA DOS SISTEMAS DE ÁGUA E ESGOTO DO MUNICÍPIO DE SERTÃOZINHO

PRESTADOR: Serviço Autônomo de Água, Esgoto e Meio Ambiente de Sertãozinho (Saemas)

Americana, outubro de 2024

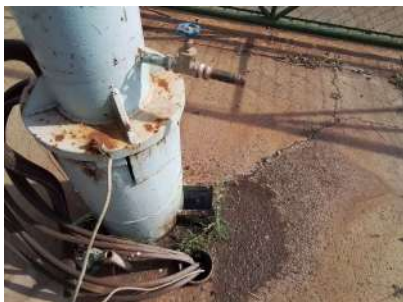
**Foto 1** - Vazamento na torneira de tomada de água bruta.

Consertar vazamento na torneira de tomada de água bruta.

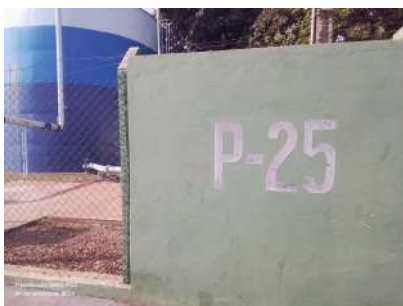
**Foto 1** - Presença apenas de identificação interna do SAEMAS, mas sem informação para a população.

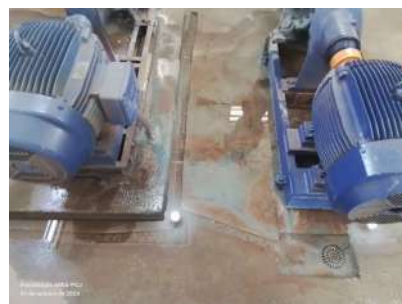
**Foto 3** - Ralo do sistema de drenagem entupido, causando acúmulo de água no local.

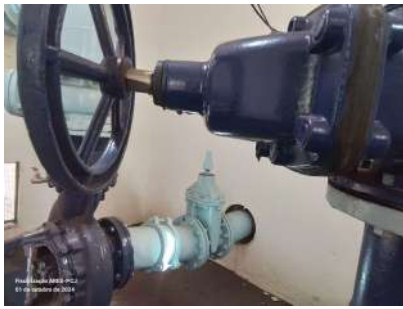
**Foto 1** - Detalhe do vazamento na válvula do recalque.

Consertar vazamento no registro do recalque.

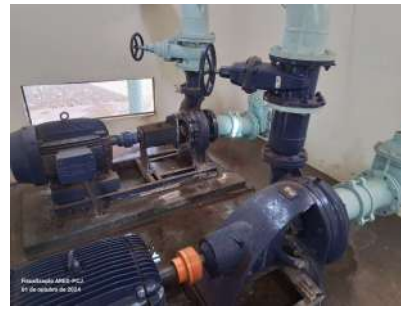
**Foto 2** - Vazamento na válvula do recalque.

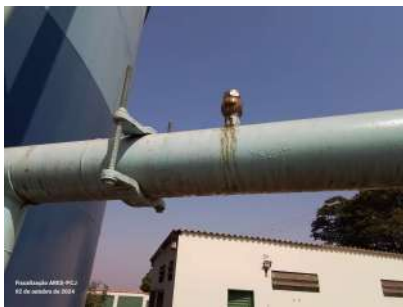
**Foto 1** - Vazamento na TAP.

Consertar o vazamento na Tomada Pitométrica (TAP).

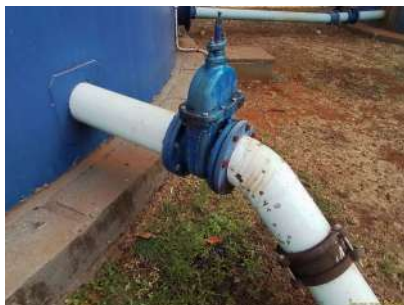
**Foto 1** - Vazamento na parte superior da tubulação.

Consertar o vazamento na válvula de registro.

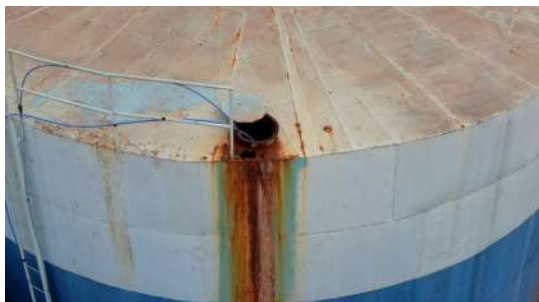
**Foto 1** - Tampa de inspeção aberta e corroída.

Substituir a parte corroída de toda a estrutura próxima e fechar a tampa.  
Recomenda-se adequar as mangueiras de produtos químicos.

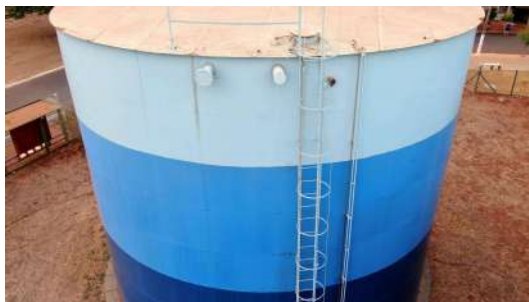
**Foto 2** - Tampa de inspeção fechada.

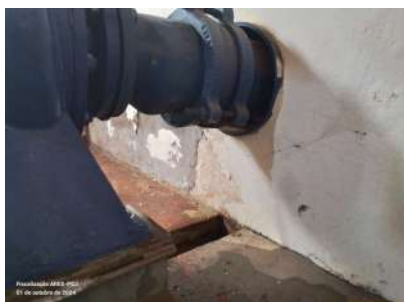
Foto 1 - Vazamento na tubulação da bomba.

Consertar vazamento  
na união da tubulação  
de sucção junto à  
parede.

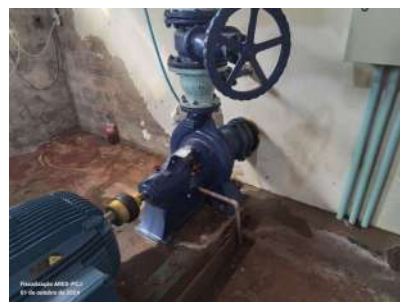
Foto 2 - Vista do local e presença de água no chão oriunda de vazamento.

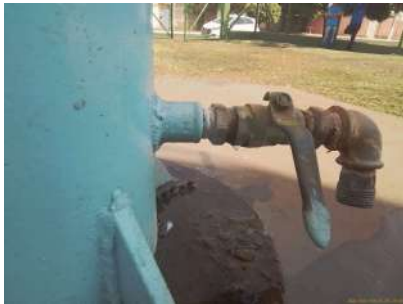
**Foto 1** - Pequeno vazamento na junção da torneira de tomada de água bruta com a tubulação do poço.

Consertar vazamento na torneira de coleta de água bruta.

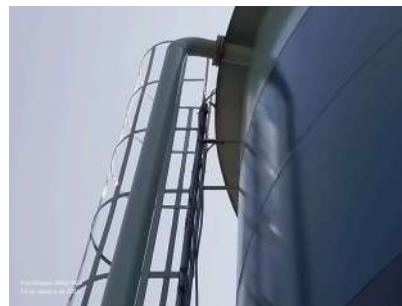
Apesar da presença de guarda-corpos, a escada apresenta pontos de corrosão. Providenciar manutenção da escada.

**Foto 2** - Escada do reservatório apresenta corrosão.

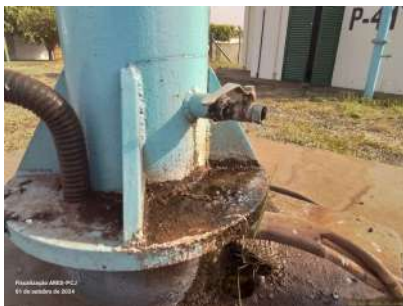
**Foto 1** - Vazamento na torneira de água bruta.

Consertar vazamento na torneira de coleta de água bruta.

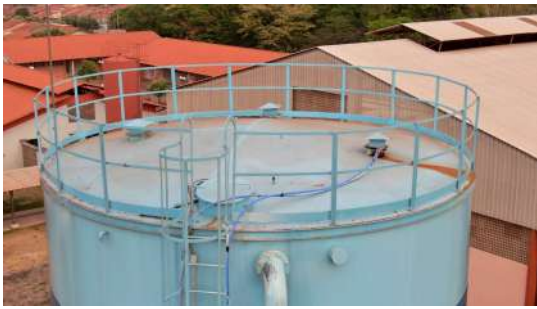
**Foto 1** - Tubulação de ventilação com corrosão na base.

Corrigir a corrosão na tubulação de ventilação e proteger com pintura.  
Recomenda-se adequar as mangueiras de produtos químicos.

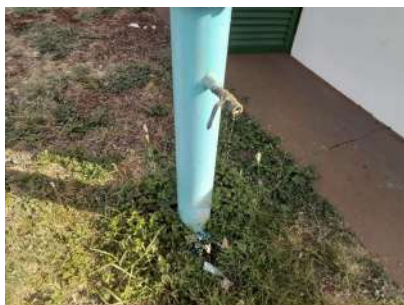
Foto 1 - Vazamento em torneira do recalque da EEA.

Consertar vazamento na torneira do recalque.

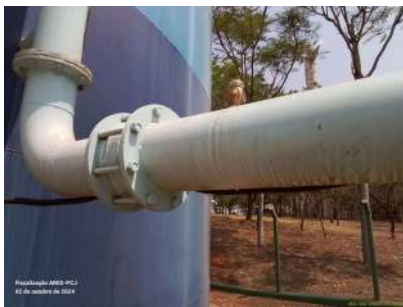
**Foto 1** - Vazamento na TAP.

Consertar o vazamento na Tomada Pitométrica (TAP).

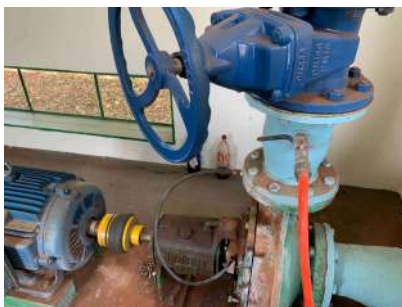
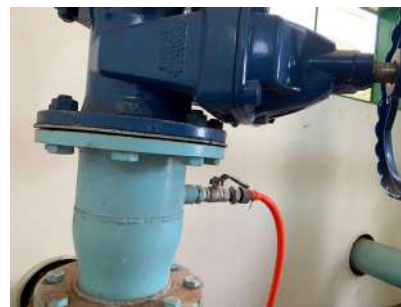
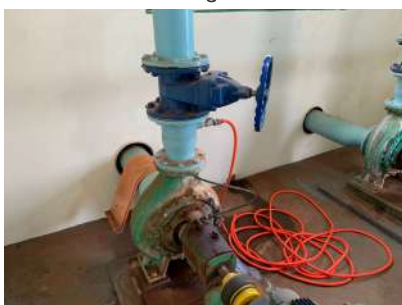
**Foto 1** - Válvula de registro com vazamento.

**Foto 2** - Válvula de registro com vazamento.

**Foto 3** - Válvula de registro com vazamento.

Consertar o vazamento na válvula de registro.

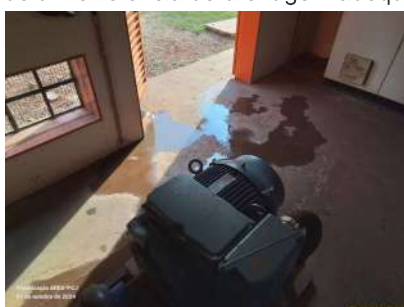
**Foto 3** - Água de lubrificação escoando pelo local devido à inexistência de drenagem adequada.

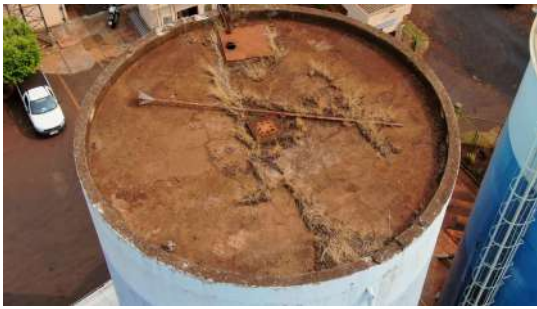
Foto 1 - Topo do reservatório de concreto.

Limpar o topo do reservatório de concreto e refazer a impermeabilização contra infiltração.

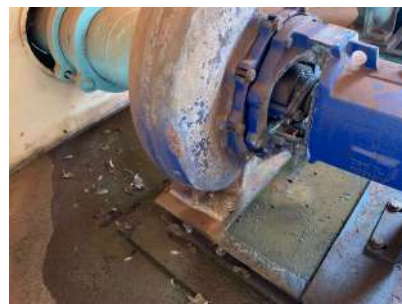
**Foto 2** - Detalhe do acúmulo de água de lubrificação.

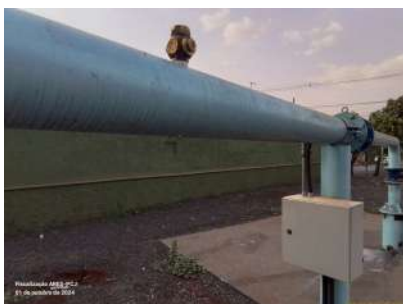
**Foto 1** - Presença de vazamento na TAP.

Consertar vazamento na Tomada Pitométrica (TAP).

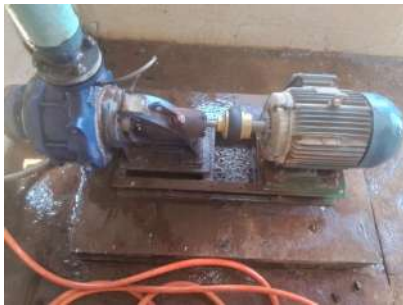
**Foto 1** - Ausência de sistema de drenagem de água, causando acúmulo no local.

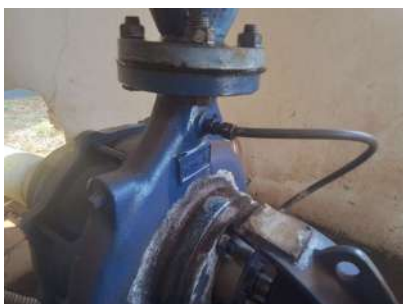
**Foto 1** - Vazamento em uma junção da bomba.

Consertar vazamento na junção da bomba com a tubulação de recalque.
