## Relatório de Fiscalização

### RELATÓRIO DE FISCALIZAÇÃO TÉCNICA DOS SISTEMAS DE ÁGUA DO MUNICÍPIO DE PIRASSUNUNGA

PRESTADOR:SERVIÇO DE ÁGUA E ESGOTO DE PIRASSUNUNGA - SAEP

Americana, outubro de 2024

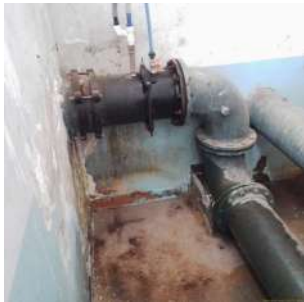
[ETA-5.13] - Existência de vazamentos aparentes

Não Conforme

**Foto 1** - Vazamento no TAP da tubulação de saída da ETA I.

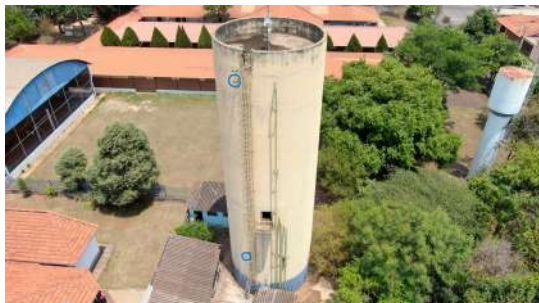
**[RES-6.9] - Inexistência de telas de proteção contra entrada de insetos e pequenos animais nas tubulações de ventilação**

Os extravasores da célula superior e inferior do reservatório estão sem tela de proteção.

Foto 1 - Extravasores.

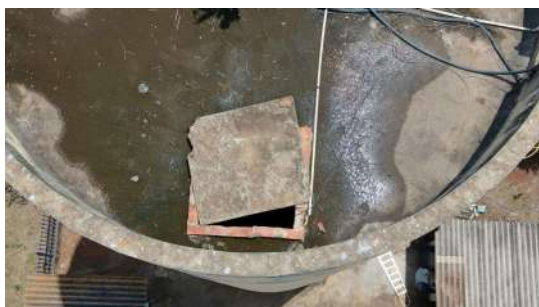
[RES-6.10] - O reservatório não possui tampas de inspeção em boas condições

A tampa de inspeção da cobertura estava aberta no momento da fiscalização. Além disso, a entrada de inspeção da célula inferior está sem porta e/ou tela de proteção..

Foto 1 - Tampa de inspeção aberta.

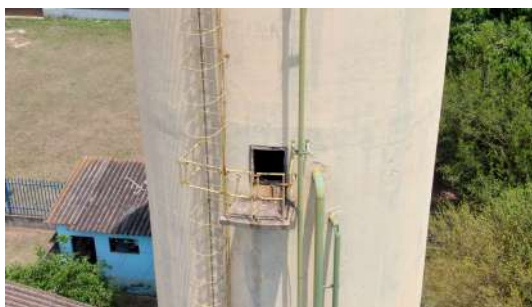
Foto 2 - Entrada sem porta e/ou tela de proteção.

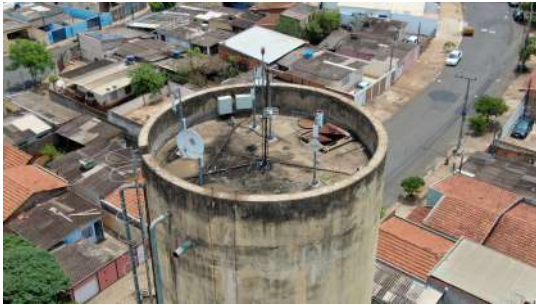
O reservatório possui três extravasores, todos sem tela de proteção.

**Foto 1** - Extravisor da célula superior.

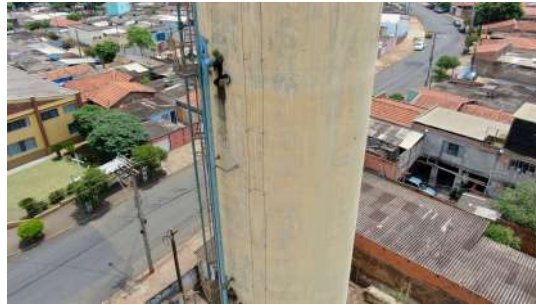
**Foto 2** - Extravisor da célula intermediária.

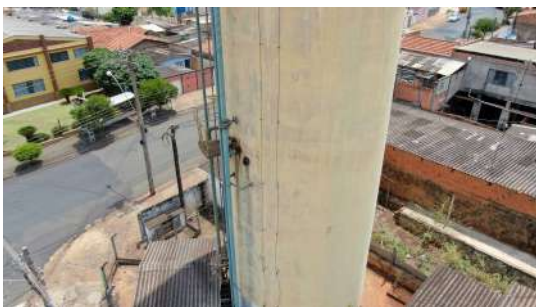
**Foto 3** - Extravisor da célula inferior.

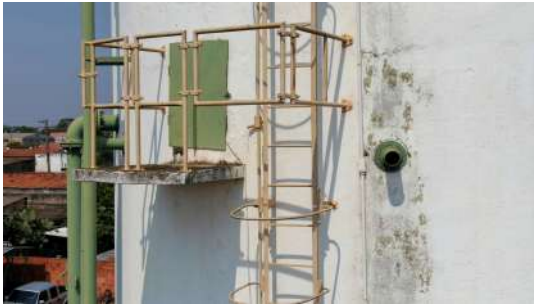
[RES-6.9] - Inexistência de telas de proteção contra entrada de insetos e pequenos animais nas tubulações de ventilação

Não Conforme

Foto 1 - Extravasador inferior.

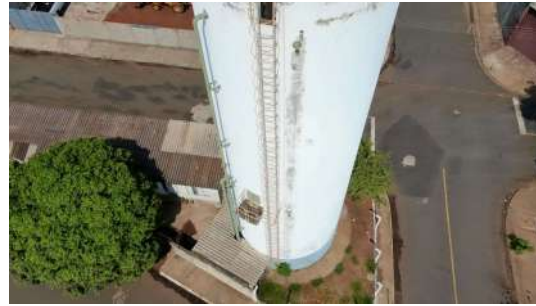
Foto 2 - Dois extravasores sem tela de proteção instalada.

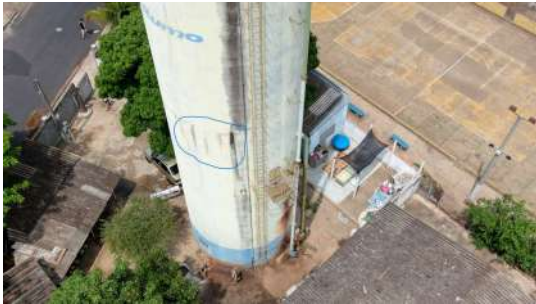
[RES-6.3] - Existência de vazamentos aparentes Não Conforme

O reservatório apresenta pontos de vazamento.

Foto 1 - Pontos de vazamento.

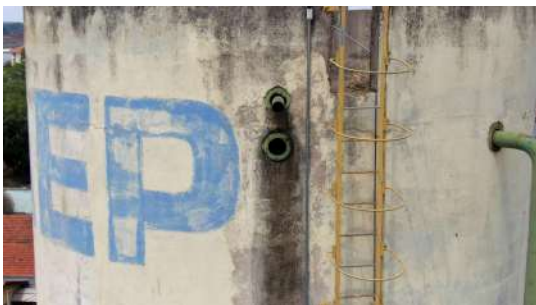
Extravasador sem tela de proteção

Foto 1 - Extravasador.

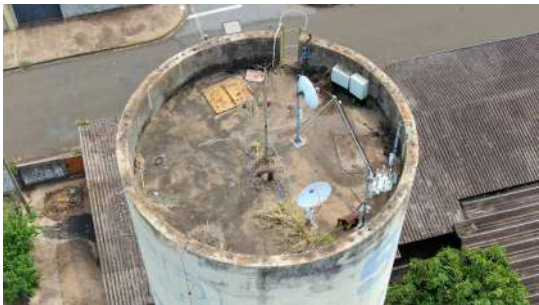
Vegetação crescendo sobre a laje do reservatório.

Foto 1 - Vegetação crescendo na laje.

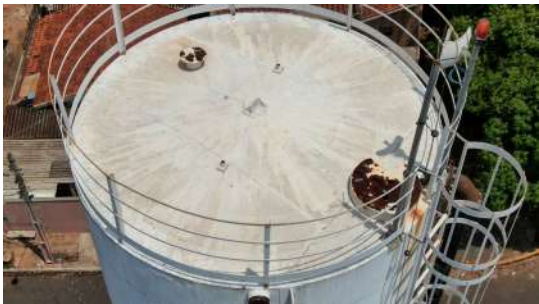
Tampa de inspeção está oxidada e com buracos.

Foto 1 - Tampa de inspeção oxidada.

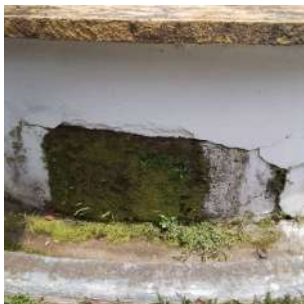
[RES-6.3] - Existência de vazamentos aparentes

Foram identificados dois vazamentos aparentes no perímetro do reservatório.

**Foto 1** - Vazamento na parede frontal do reservatório.

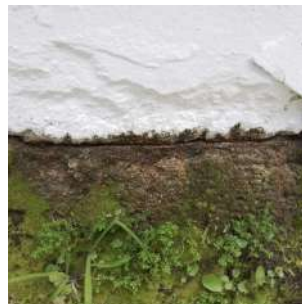
**Foto 2** - Imagem ampliada do vazamento na parede frontal.

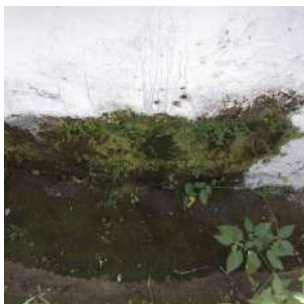
**Foto 3** - Vazamento na parede traseira do reservatório.

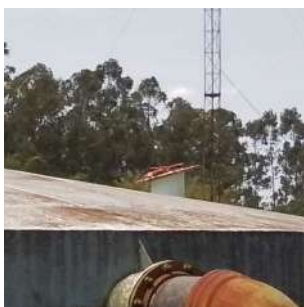
A tela de proteção encontra-se deteriorada e necessita ser trocada.

**Foto 1** - Tela de proteção metálica.
