**Relatório de Fiscalização** 222/2024

RELATÓRIO DE FISCALIZAÇÃO TÉCNICA DOS SISTEMAS DE ÁGUA E ESGOTO DO MUNICÍPIO DE  
SANTA RITA DO PASSA QUATRO

PRESTADOR: COMPANHIA ÁGUAS DE SANTA RITA – COMASA

Americana, outubro de 2024

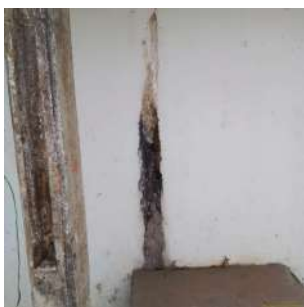
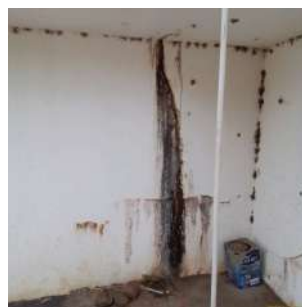
| ETA I e II - SANTA RITA DO PASSA QUATRO | ETA-5.13 | Existência de vazamentos aparentes | Imediato | Tomar as providências necessárias para reparo dos vazamentos na parede externa da ETA I. |

**[ETA-5.13] - Existência de vazamentos aparentes****Não Conforme****[ETA-5.13] Observações**

**Foto 1** - Vazamento parede ETA 1

**Foto 2** - Vazamento parede ETA 1**[ETA-5.14] - Extintor de incêndio com validade expirada****Conforme****Fotos de [ETA-5.14]**

Tomar as providências necessárias para reparo dos vazamentos na parede externa da ETA I.

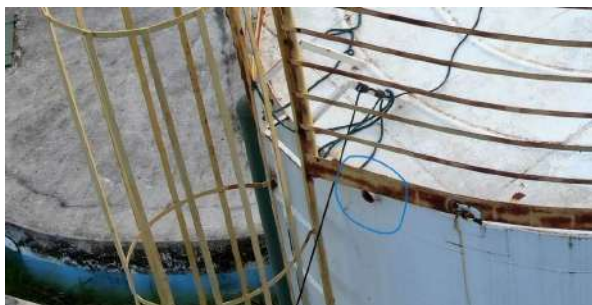
| Subsistema | Item | Não Conformidade | Prazo para solução | Detalhamento |
|---|---|---|---|---|
| RES. APOIADO POÇO DE CIMA STA CRUZ DA ESTRELA | RES-6.9 | Inexistência de telas de proteção contra entrada de insetos e pequenos animais nas tubulações de ventilação | Imediato | - |

**Foto 1** - Extravasor sem tela.**[RES-6.10] - O reservatório não possui tampas de inspeção em boas condições**

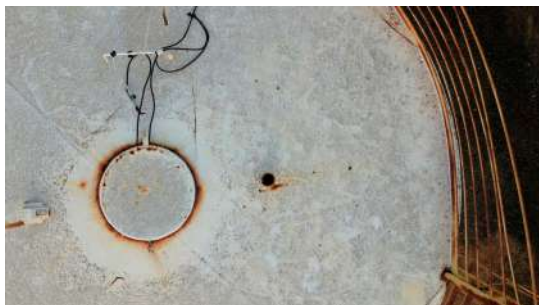
| Subsistema | Item | Não Conformidade | Prazo para solução | Detalhamento |
|---|---|---|---|---|
| RESERVATÓRIO DO POÇO DE BAIXO STA CRUZ DA ESTRELA | RES-6.9 | Inexistência de telas de proteção contra entrada de insetos e pequenos animais nas tubulações de ventilação | Imediato | - |

**Foto 1** - Tubulação de ventilação sem tela de proteção.

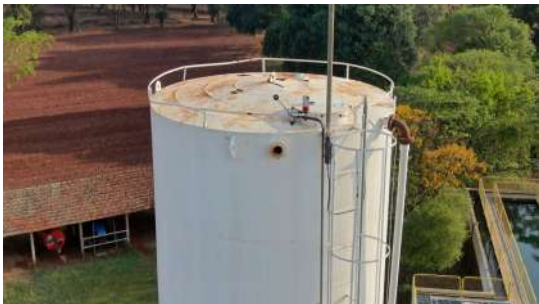
| Subsistema | Item | Não Conformidade | Prazo para solução | Detalhamento |
|---|---|---|---|---|
| RESERVATÓRIO 22 DE MAIO | RES-6.9 | Inexistência de telas de proteção contra entrada de insetos e pequenos animais nas tubulações de ventilação | Imediato | - |

Foto 1 - Extravasor sem tela de proteção.

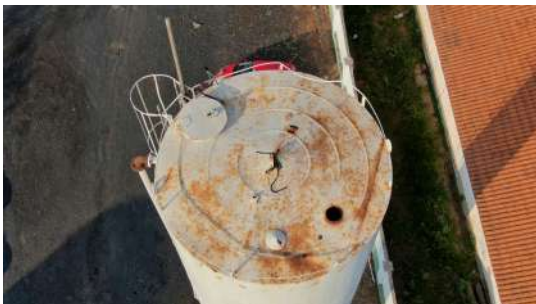
| RESERVATÓRIO 22 DE MAIO | RES-6.13 | Reservatório sem tubulação de ventilação | Em até 180 dias | Embora o reservatório possua tubulação para ventilação, uma delas está sem cobertura. A cobertura da ventilação deverá impedir a entrada de água de chuva e limitar a entrada de poeira (Item 5.14 NBR 12217) |

**[RES-6.13] - Reservatório sem tubulação de ventilação**

**Foto 1** - Saídas para ventilação: à esquerda, coberta, e à direita, sem cobertura.

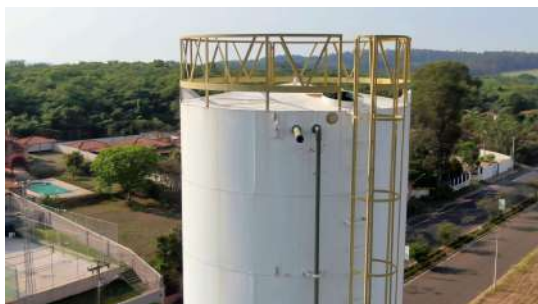
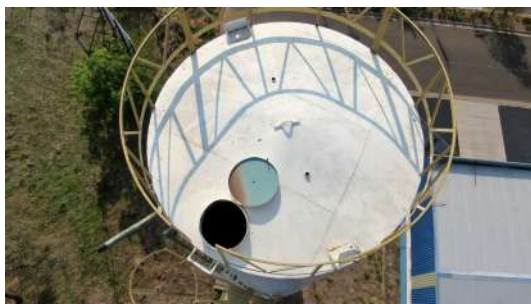
| Subsistema | Item | Não Conformidade | Prazo para solução | Detalhamento |
|---|---|---|---|---|
| RES. JARDIM DOS IPÊS | RES-6.9 | Inexistência de telas de proteção contra entrada de insetos e pequenos animais nas tubulações de ventilação | Imediato | - |

**[RES-6.9] - Inexistência de telas de proteção contra entrada de insetos e pequenos animais nas tubulações de ventilação**

**Foto 1** - Detalhe do extravasor.

**Foto 2** - Duas saídas para ventilação sem tela.

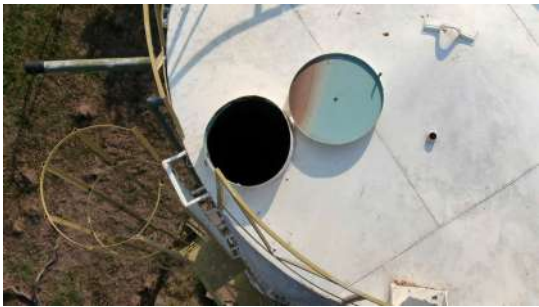
Foto 1 - Tampa de inspeção aberta na inspeção com drone

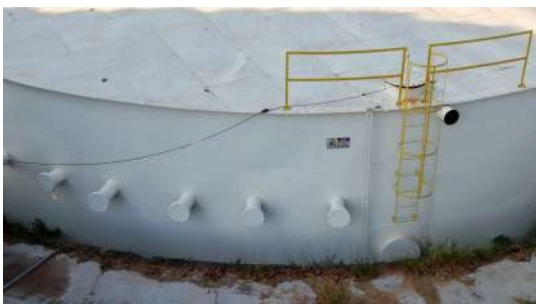
**[RES-6.9] - Inexistência de telas de proteção contra entrada de insetos e pequenos animais nas tubulações de ventilação**

**Foto 1** - Ausência de tela de proteção no extravasor

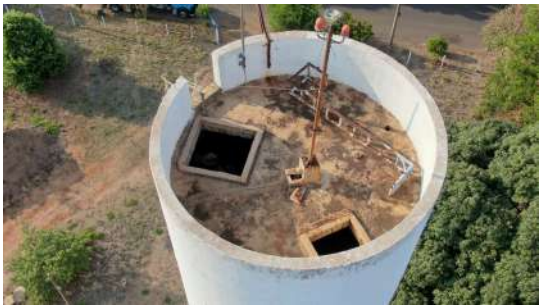
[RES-6.10] - O reservatório não possui tampas de inspeção em boas condições

Foto 1 - Reservatório sem tampas no dia da fiscalização.
