## Relatório de Fiscalização - Cosmópolis - outubro/2024

FISCALIZAÇÃO NÃO PROGRAMADA

### RELATÓRIO DE FISCALIZAÇÃO TÉCNICA DOS SISTEMAS DE ÁGUA E ESGOTO DO MUNICÍPIO DE COSMÓPOLIS

PRESTADOR: DEPARTAMENTO DE ÁGUA E ESGOTO (DAE) – SECRETARIA MUNICIPAL DE  
SANEAMENTO BÁSICO DE COSMÓPOLIS

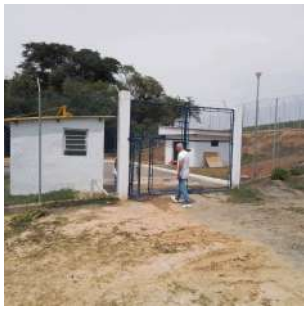
**Foto 1** - Visão geral da elevatória.

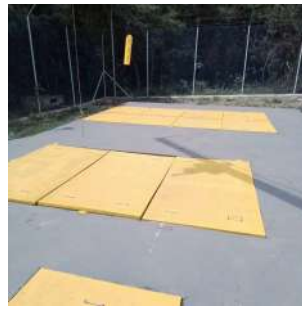
**Foto 2** - Poços da elevatória.

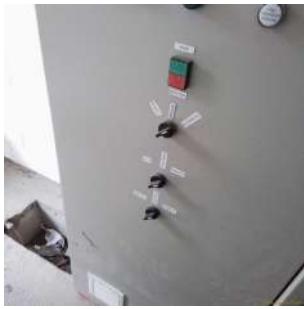
**Foto 1** - Painel de comando das bombas: duas instaladas no poço de sucção.

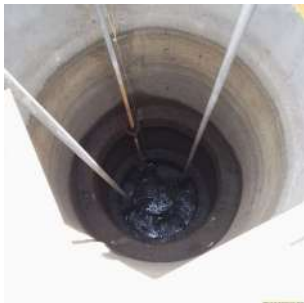
**Foto 1** - Cesto peneira no poço úmido.

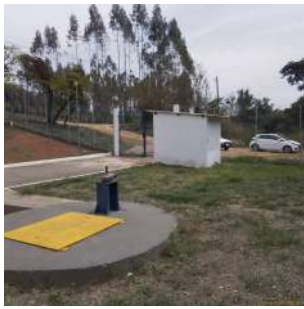
**Foto 1** - Mato roçado na área da elevatória.

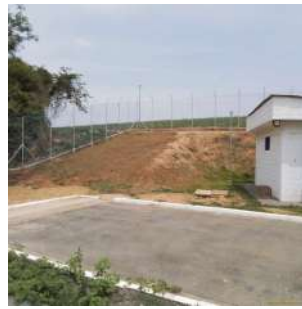
**Foto 2** - Local limpo, sem detritos.

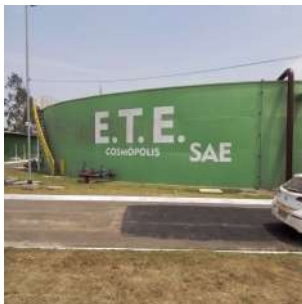
**Foto 1** - ETE de Cosmópolis, composta pelas seguintes etapas: pré-tratamento, desarenador, reator anaeróbico de manta de lodo e fluxo ascendente (UASB), biofiltro aerado submerso, decantador secundário e desinfecção por raio ultravioleta (UV).

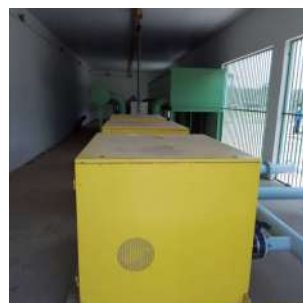
**Foto 25** - Sopradores à frente; ao fundo sistema de desinfecção com tecnologia que utiliza radiação ultravioleta. Na ocasião da fiscalização, a desinfecção ainda não estava sendo realizada.

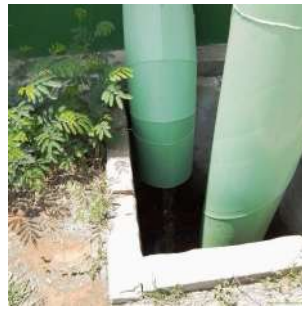
**Foto 27** - Saída do efluente após passar pelo sistema de desinfecção. Como o processo não está ocorrendo, o efluente passava por um by pass.

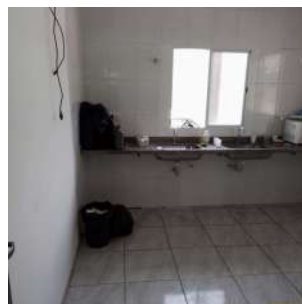
Laboratório não está em uso

**Foto 2** - Instalação do futuro laboratório. Na ocasião da fiscalização, não estava em funcionamento.

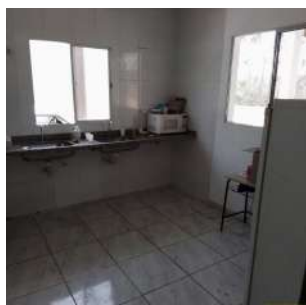
**Foto 3** - Instalação do futuro laboratório. Na ocasião da fiscalização, não estava em funcionamento.

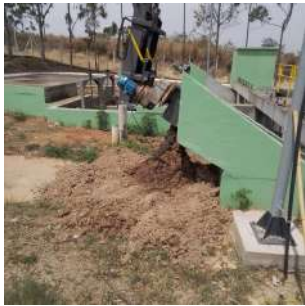
| ETE JAGUARI - COSMÓPOLIS | ETE-8.29 | Ausência de manutenção, limpeza, conservação e segurança | Material acumulado próximo ao tratamento preliminar, necessitando de remoção e limpeza | Imediato |

Ausência de limpeza dos resíduos removidos no tratamento preliminar.

Foto 1 - Necessário realizar limpeza recorrente do material removido no tratamento preliminar.

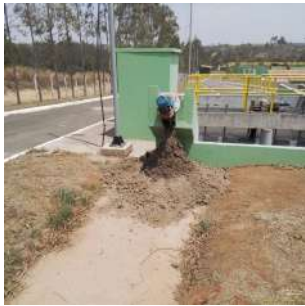
Foto 2 - Material acumulado, removido pelo tratamento preliminar.

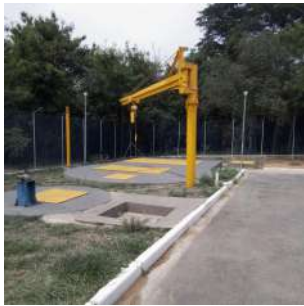
Apesar de a ETE ter voltado a operar e a receber e tratar efluente, apenas cerca de 25% do esgoto coletado está sendo direcionado à estação, conforme informações do DAE. Essa situação deve-se à inexistência de interligações da rede coletora a coletores tronco e interceptores em diversos pontos, fazendo com que o esgoto seja despejado in natura, principalmente no córrego Três Barras. O DAE tem conhecimento das ações necessárias para solução do problema, porém alega a necessidade de projetos e recursos para realizar as interligações.

**Foto 1** - ETEB Três Barras, que recebe o efluente antes de encaminhá-lo para a ETE.

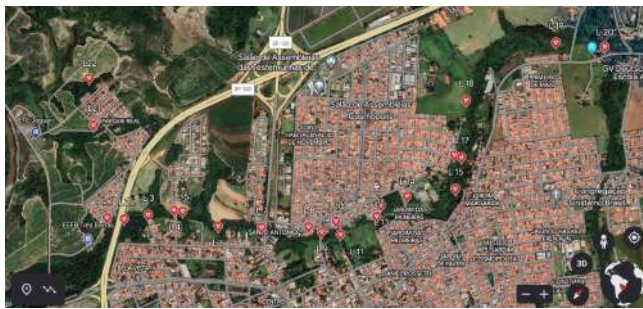
| Atendimento - Cosmópolis | CG-9.1 | Não atendimento às condições gerais de prestação de serviços de abastecimento de água e esgotamento sanitário | Lançamentos irregulares (despejo) de esgoto <i>in natura</i> | Em até 180 dias |

**Foto 11** - Pontos onde foram identificados lançamentos irregulares de esgoto pela rede coletora.
