**Relatório de Fiscalização 237/2024**

**RELATÓRIO DE FISCALIZAÇÃO TÉCNICA DOS SISTEMAS DE ÁGUA E ESGOTO DO MUNICÍPIO DE CATANDUVA**

PRESTADOR: SAEC – Superintendência de Água e Esgoto de Catanduva

Verificação de Não Conformidades presencial e com auxílio de drone

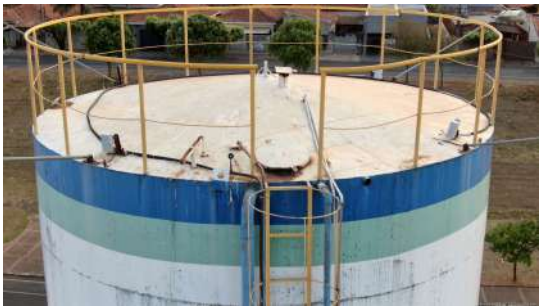
Foto 1 - Tubulação de ventilação sem tela de proteção.

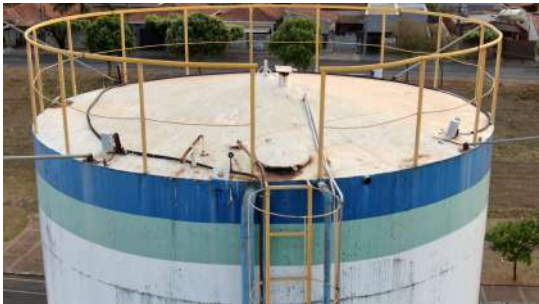
Foto 1 - Base da tampa com corrosão.

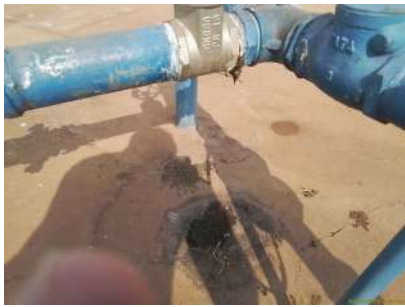
[CSB-2.12] - Existência de vazamentos aparentes

Foto 1 - Vazamento na tubulação do poço.

Consertar o vazamento identificado.

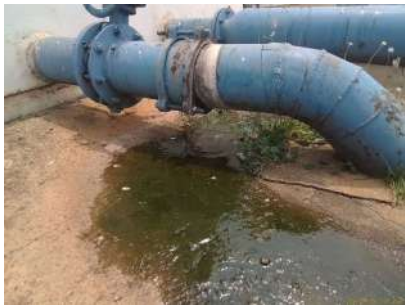
Foto 1 - Detalhe do vazamento na tubulação do reservatório R2.

Consertar vazamento na tubulação do R2.

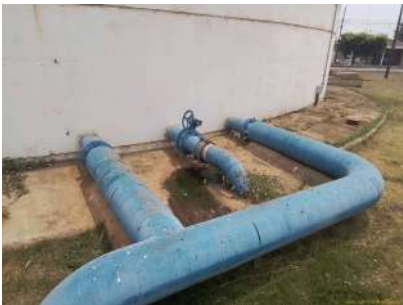
Foto 2 - Tubulação do reservatório R2 com vazamento.

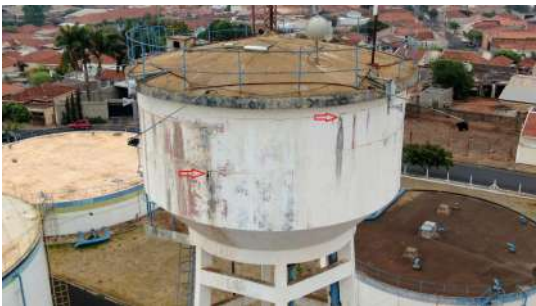
[RES-6.3] - Existência de vazamentos aparentes

Foto 2 - Setas indicando vazamento em fissuras da estrutura de concreto.

Consertar os vazamentos na estrutura de alvenaria do reservatório.

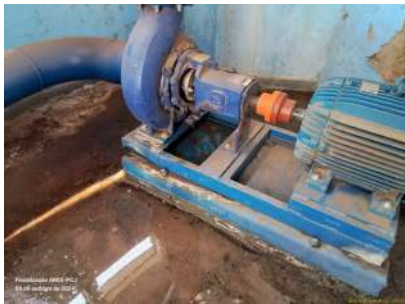
[EEA-4.8] - Existência de vazamentos aparentes

Foto 1 - Vazamento no selo mecânico.

Consertar vazamento no selo mecânico da bomba.

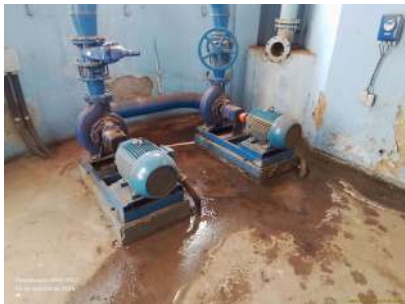
Foto 2 - Piso da EEA molhado devido ao vazamento.

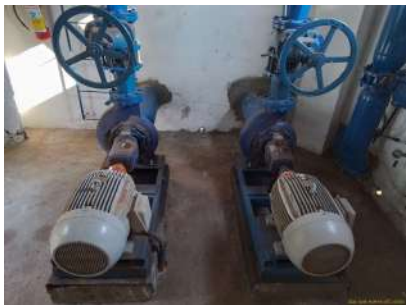
Foto 2 - Ausência de sistema de drenagem.
