Relatório de Fiscalização 239/2024

RELATÓRIO DE FISCALIZAÇÃO TÉCNICA DOS SISTEMAS DE ABASTECIMENTO DE ÁGUA E ESGOTAMENTO SANITÁRIO DO MUNICÍPIO DE

MOGI GUAÇU.

Relatório de Fiscalização Programada – Investimentos da Revisão Tarifária

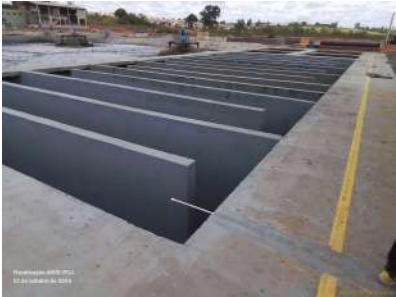
Foto 1 - Tanque de contato sem guarda-corpo.

| [ETE-8.15] Observações | Instalar guarda-corpo no entorno do tanque de contato. |

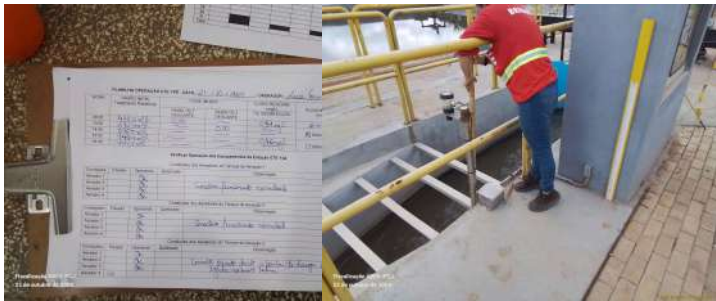
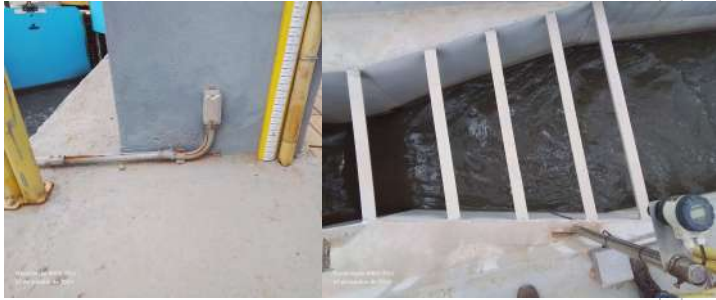
| [ETE-8.28] Observações | A vazão é registrada apenas na entrada com auxílio de régua. O sensor automático está aguardando a calibração do equipamento no início de novembro. |

Foto 4 - Calha Parshall com graduação de nível para medição.

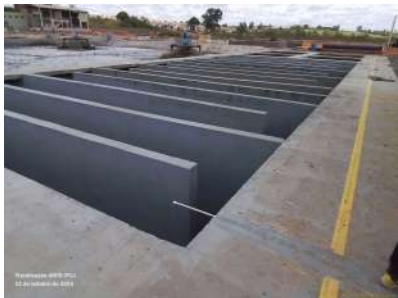
Foto 1 - Tanque de contato sem guarda-corpo.

Instalar guarda-corpo no entorno do tanque de contato.

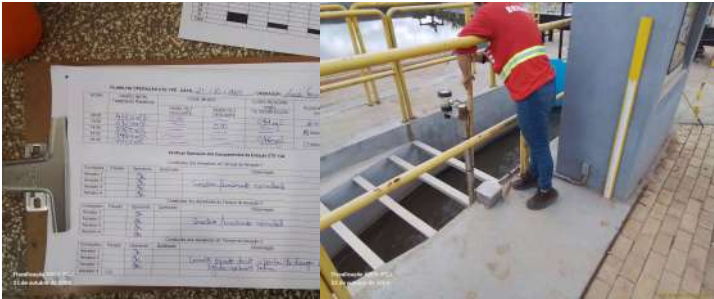
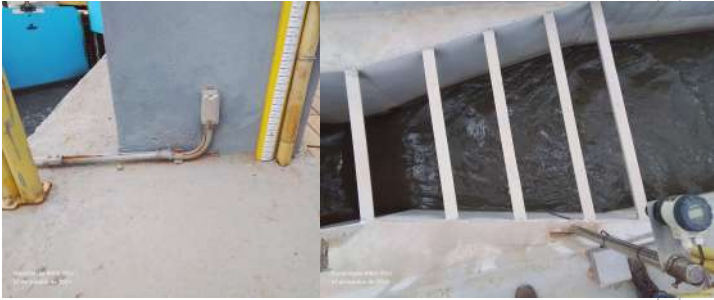
| [ETE-8.28] Observações | A vazão é registrada apenas na entrada com auxílio de régua. O sensor automático está aguardando a calibração do equipamento no início de novembro. |

Foto 4 - Calha Parshall com graduação de nível para medição.

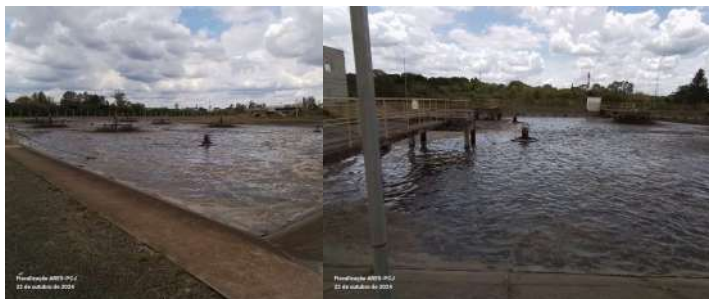
| [ETE-8.0] Observações | Foram adquiridos seis aeradores, sendo: cinco aeradores no tanque 1 e um aerador no tanque 2. |

Foto 1 - Vista do aerador parado no tanque 2.

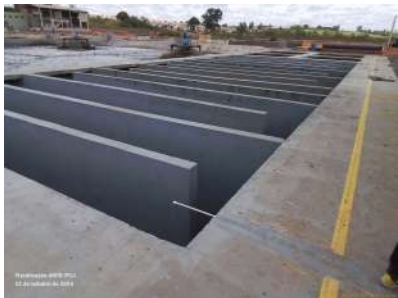
Foto 1 - Tanque de contato sem guarda-corpo.

Instalar guarda-corpo no entorno do tanque de contato.

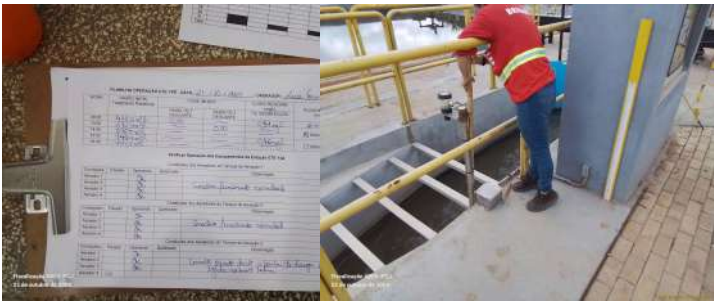
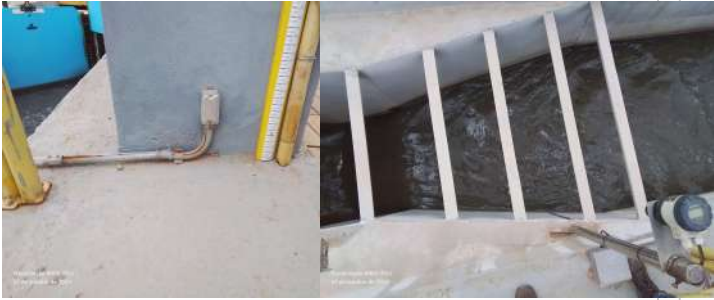
| [ETE-8.28] Observações | A vazão é registrada apenas na entrada com auxílio de régua. O sensor automático está aguardando a calibração do equipamento no início de novembro. |

Foto 4 - Calha Parshall com graduação de nível para medição.

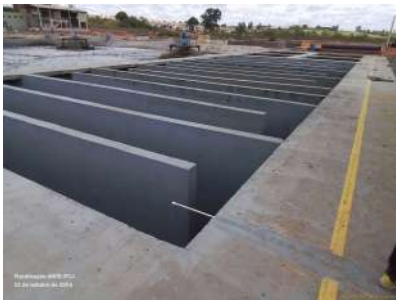
Foto 1 - Tanque de contato sem guarda-corpo.

Instalar guarda-corpo no entorno do tanque de contato.
