Relatório de Fiscalização 242/2024

RELATÓRIO DE FISCALIZAÇÃO TÉCNICA DOS SISTEMAS DE ABASTECIMENTO DE ÁGUA DO MUNICÍPIO DE AMERICANA

PRESTADOR: DEPARTAMENTO DE ÁGUA E ESGOTO (DAE) DE AMERICANA

Fiscalização Não Programada para Verificação de Não Conformidades

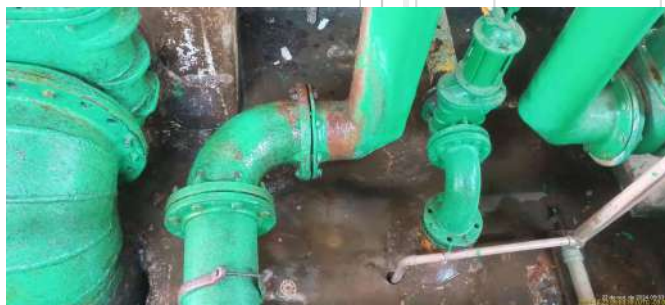
Foto 3 - Vazamento embaixo do filtro da ETA 1.

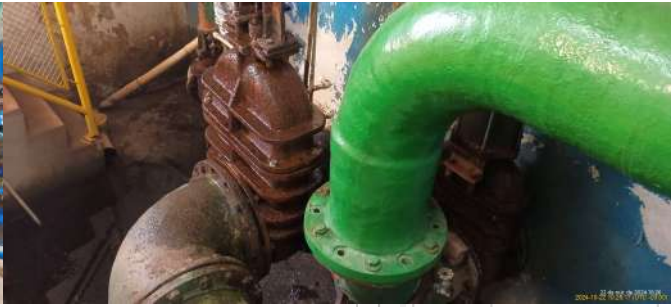
Foto 7 - Vazamento em registro de tubulação abaixo dos filtros da ETA 1.

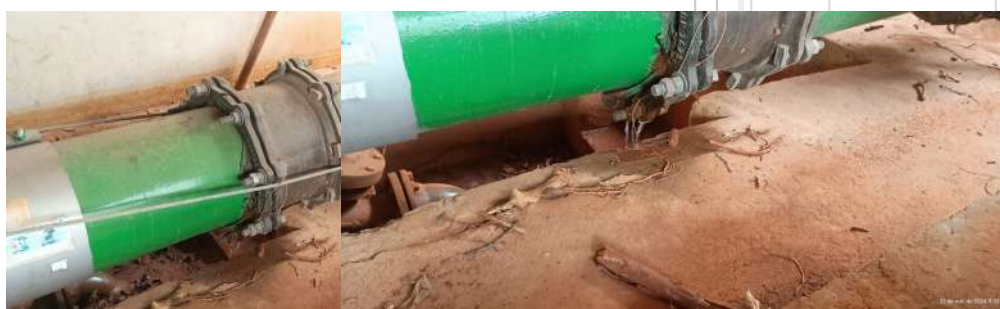
[EEA-4.3] - Ausência de conjunto moto bomba reserva	Conforme
[EEA-4.5] - Ausência de identificação da área	Conforme
[EEA-4.5] Observações	Situada dentro da área da ETA.
[EEA-4.8] - Existência de vazamentos aparentes	Não Conforme
[EEA-4.8] Observações	Existência de vazamentos na tubulação de adução.

Foto 1 - Trecho da adutora com vazamento.

Foto 2 - Detalhe do vazamento.

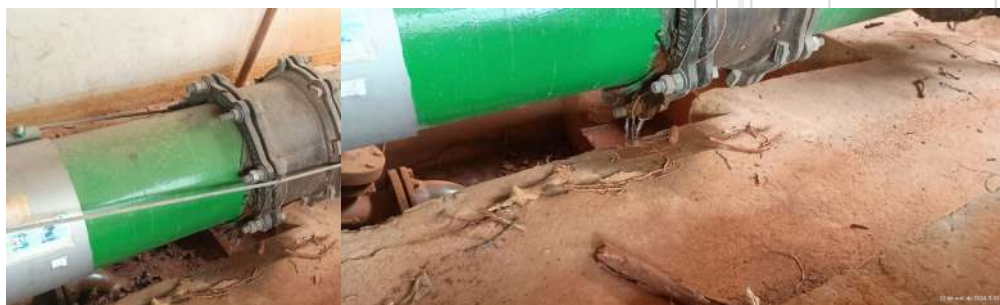
[EEA-4.8] Observações Existência de vazamentos na tubulação de adução.

Foto 1 - Trecho da adutora com vazamento.

Foto 2 - Detalhe do vazamento.

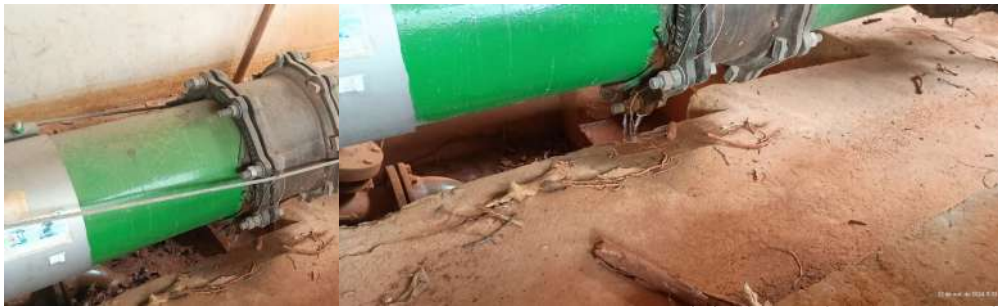
[EEA-4.8] Observações Existência de vazamentos na tubulação de adução.

Foto 1 - Trecho da adutora com vazamento.

Foto 2 - Detalhe do vazamento.

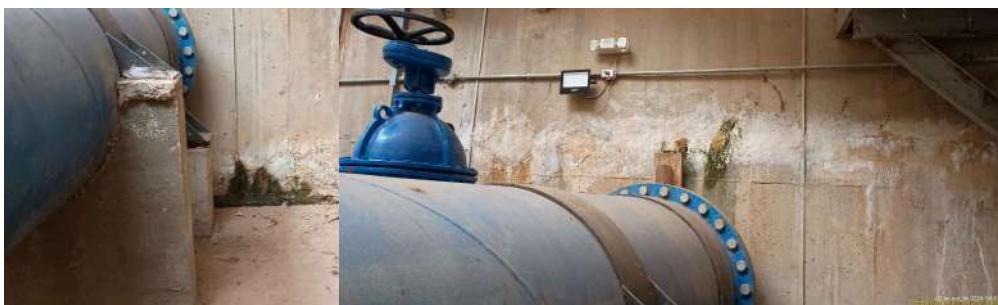
infiltrações podem estar ocorrendo devido ao nível do lençol freático e demandam estudos técnicos do prestador para melhor entendimento da situação e impactos na estrutura em concreto do poço. Esta não conformidade já foi apontada em fiscalização anterior, porém o apontamento foi realizado em ficha que contemplava as captações 2 e 3, conjuntamente. Desta forma, não será novamente apontado aqui, pois já está em acompanhamento dentro do âmbito sancionatório.

Foto 1 - Pontos de infiltração próximo ao piso do poço seco.

Foto 2 - Pontos de infiltração na parede do poço seco.

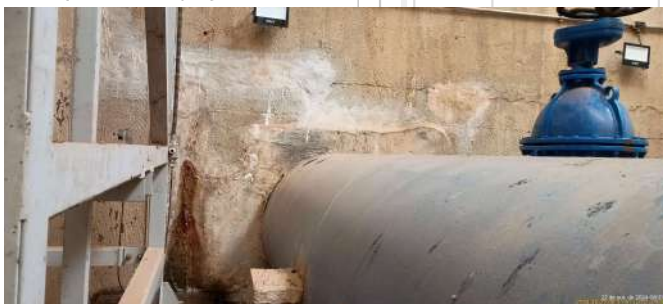
Foto 3 - Pontos de infiltração na parede do poço seco.

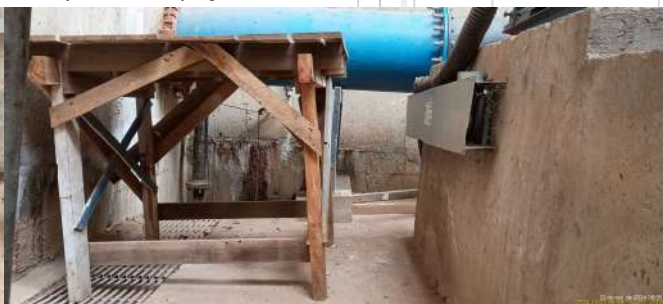
Foto 5 - Pontos de infiltração na parede e próximo ao piso do poço seco.

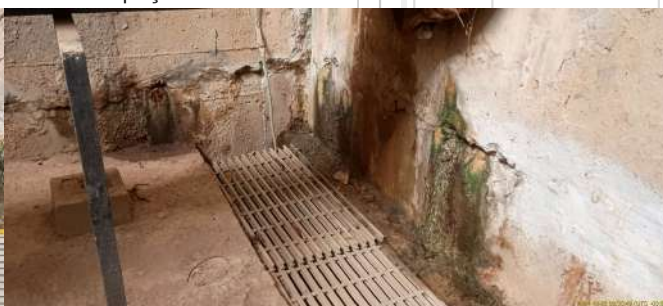
Foto 7 - Pontos de infiltração na parede e próximo ao piso do poço seco.

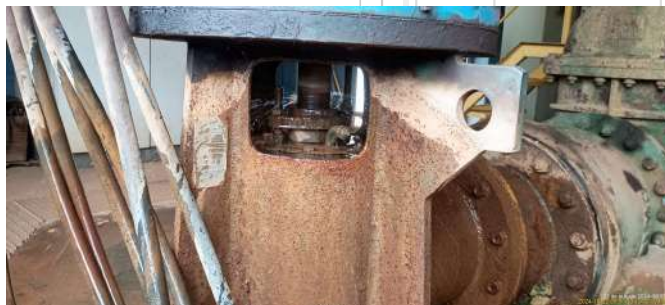
motobomba (situado na extrema direita da entrada da elevatória) apresenta vazamento excessivo de água de lubrificação de gaxeta. Também há vazamento no dispositivo (Foto 4 abaixo) da adutora de recalque, que aparenta ser uma ventosa. Recomenda-se a manutenção corretiva de ambos os locais.

Foto 1 - Vazamento excessivo da água de lubrificação de gaxeta no conjunto motobomba 3.

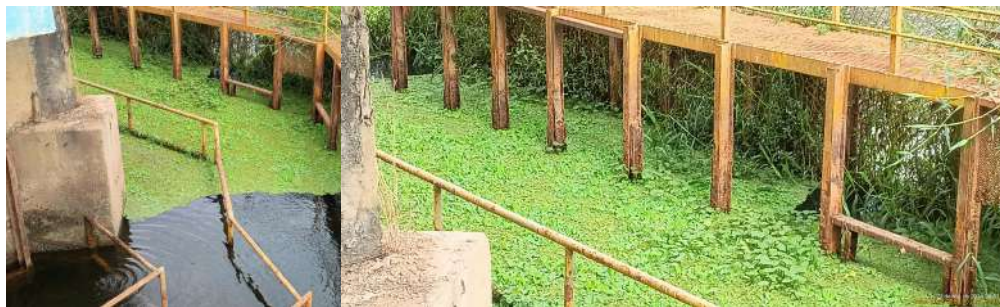
[CSP-3.14] Observações Existem diversos pontos com oxidação avançada e corrosão nas estruturas da passarela já no nível d'água. Recomenda-se que sejam feitos estudos para adequações ou substituições das estruturas, tendo em vista possíveis riscos de quedas e acidentes.

Foto 1 - Situação das estruturas da passarela externa da captação antiga no Rio Piracicaba.

Foto 2 - Situação das estruturas da passarela externa da captação antiga no Rio Piracicaba.

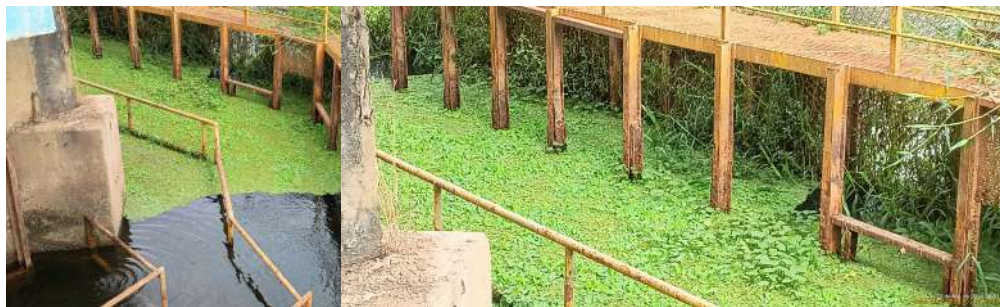
[CSP-3.14] Observações **Existem diversos pontos com oxidação avançada e corrosão nas estruturas da passarela já no nível d'água. Recomenda-se que sejam feitos estudos para adequações ou substituições das estruturas, tendo em vista possíveis riscos de quedas e acidentes.**

Foto 1 - Situação das estruturas da passarela externa da captação antiga no Rio Piracicaba.

Foto 2 - Situação das estruturas da passarela externa da captação antiga no Rio Piracicaba.

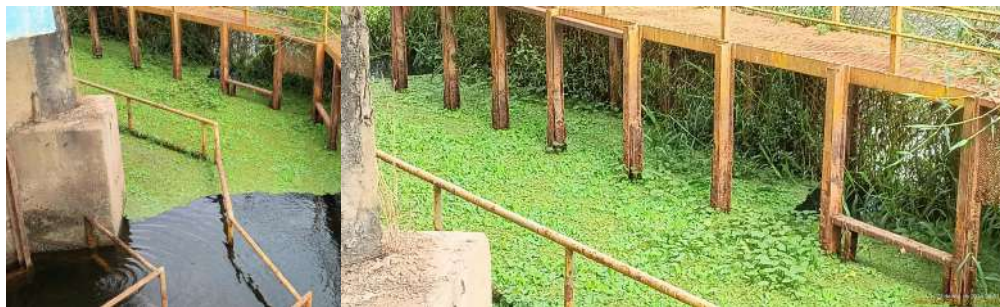
[CSP-3.14] Observações Existem diversos pontos com oxidação avançada e corrosão nas estruturas da passarela já no nível d'água. Recomenda-se que sejam feitos estudos para adequações ou substituições das estruturas, tendo em vista possíveis riscos de quedas e acidentes.

Foto 1 - Situação das estruturas da passarela externa da captação antiga no Rio Piracicaba.

Foto 2 - Situação das estruturas da passarela externa da captação antiga no Rio Piracicaba.

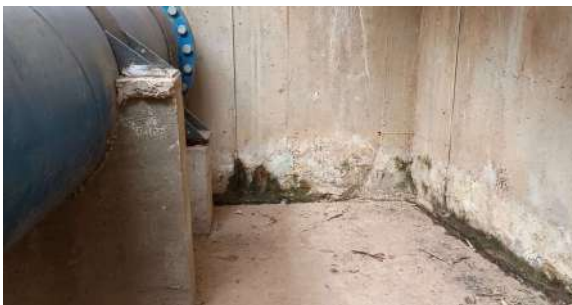
Existem diversos pontos de infiltração de água nas paredes e piso do poço de abrigo dos conjuntos motobomba. Tais infiltrações podem estar ocorrendo devido ao nível do lençol freático e demandam estudos técnicos do prestador para melhor entendimento da situação e impactos na estrutura em concreto do poço. Esta não conformidade já foi apontada em fiscalização anterior, porém o apontamento foi realizado em ficha que contemplava as captações 2 e 3, conjuntamente. Desta forma, não será novamente apontado aqui, pois já está em acompanhamento dentro do âmbito sancionatório.

Foto 1 - Pontos de infiltração próximo ao piso do poço seco.

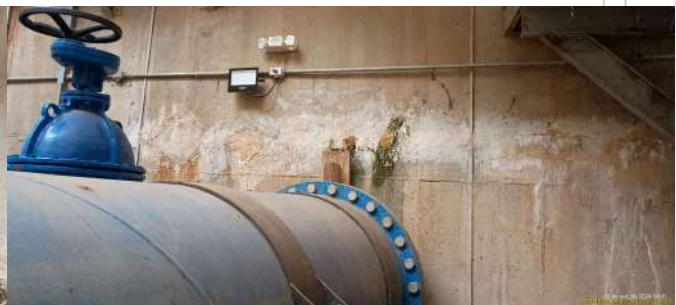
Foto 2 - Pontos de infiltração na parede do poço seco.

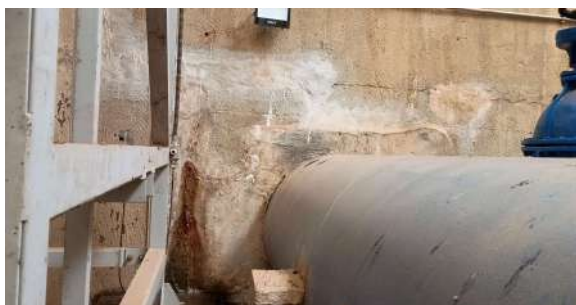
Foto 3 - Pontos de infiltração na parede do poço seco.

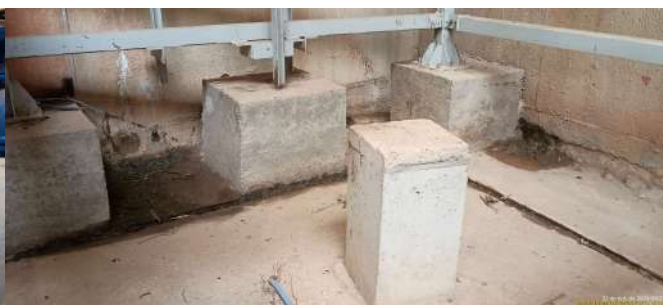
Foto 4 - Pontos de infiltração próximo ao piso do poço seco.

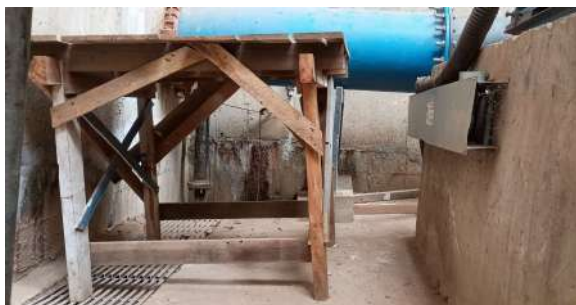
Foto 5 - Pontos de infiltração na parede e próximo ao piso do poço seco.

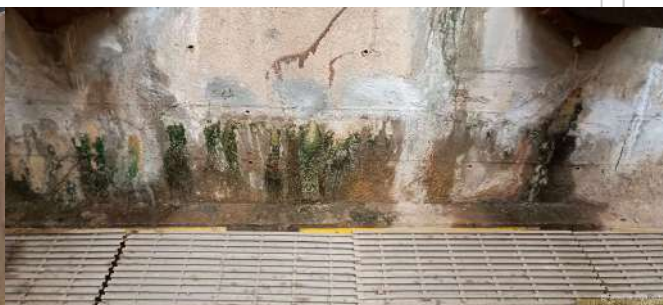
Foto 6 - Pontos de infiltração na parede e próximo ao piso do poço seco.

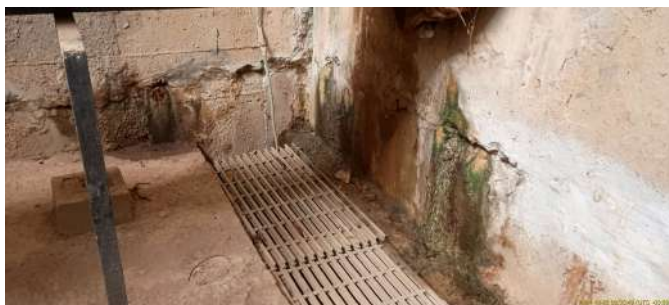
Foto 7 - Pontos de infiltração na parede e próximo ao piso do poço seco.

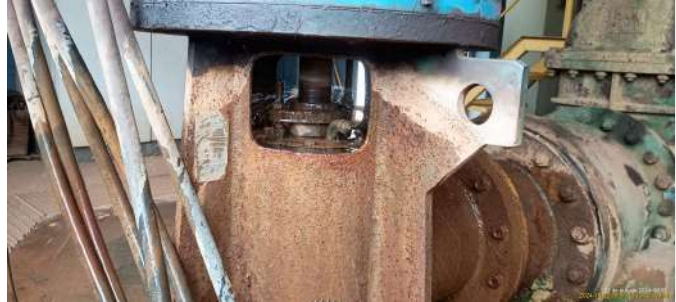
[CSP-3.10] - Existência de vazamentos aparentes	Não Conforme
[CSP-3.10] Observações	O terceiro conjunto motobomba (situado na extrema direita da entrada da elevatória) apresenta vazamento excessivo de água de lubrificação de gaxeta.

Foto 2 - Vazamento excessivo da água de lubrificação de gaxeta no conjunto motobomba 3.

Também há vazamento no dispositivo (Foto 4 abaixo) da adutora de recalque, que aparenta ser uma ventosa.
Recomenda-se a manutenção corretiva de ambos os locais.

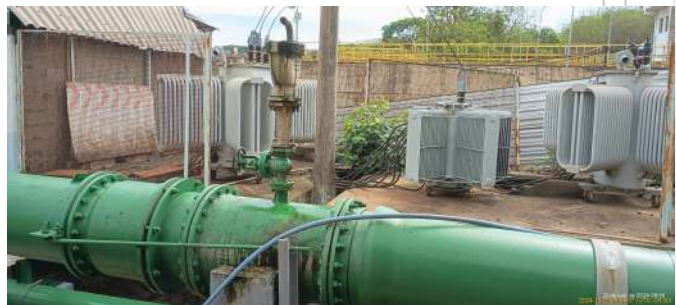
Foto 4 - Vazamento na ventosa da adutora de recalque.

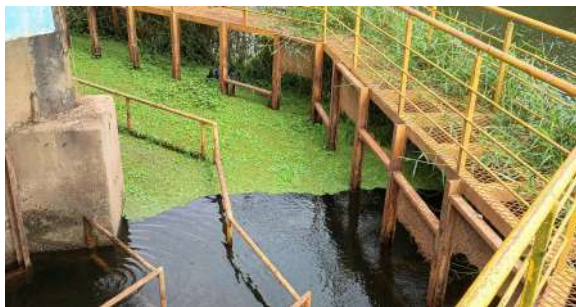
Existem diversos pontos com oxidação avançada e corrosão nas estruturas da passarela já no nível d'água. Recomenda-se que sejam feitos estudos para adequações ou substituições das estruturas, tendo em vista possíveis riscos de quedas e acidentes.

Foto 1 - Situação das estruturas da passarela externa da captação antiga no Rio Piracicaba.

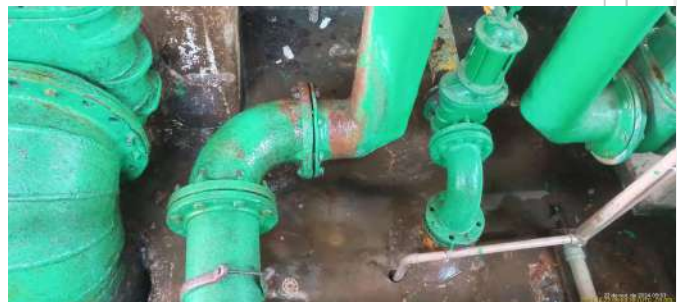
Foto 3 - Vazamento embaixo do filtro da ETA 1.

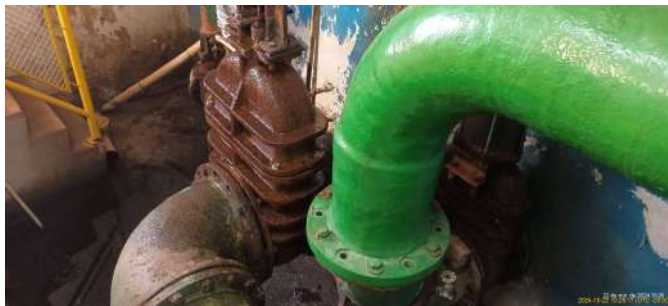
Foto 8 - Vazamento em registro de tubulação abaixo dos filtros da ETA 1.

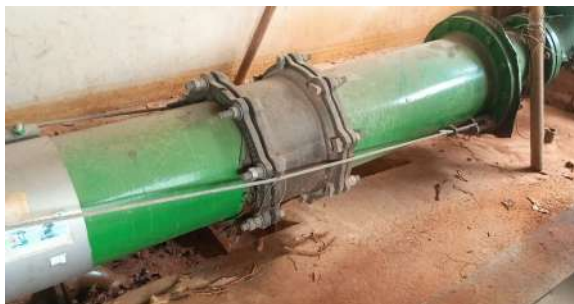
Existência de vazamentos na tubulação de adução.

Foto 1 - Trecho da adutora com vazamento.

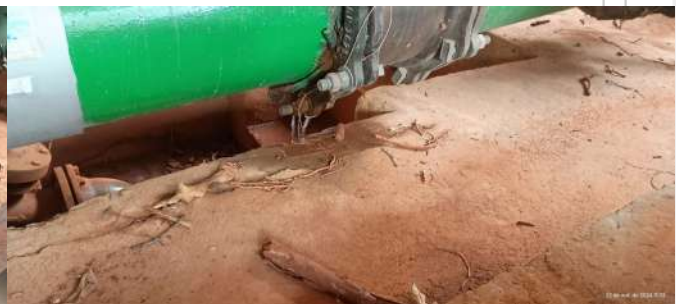
Foto 2 - Detalhe do vazamento.
