## Relatório de Fiscalização 246/2024

### RELATÓRIO DE FISCALIZAÇÃO TÉCNICA DOS SISTEMAS DE ÁGUA E ESGOTO DO MUNICÍPIO DE JUMIRIM

PRESTADOR: Prefeitura de Jumirim - Serviço de Água e Esgoto

Americana, novembro de 2024

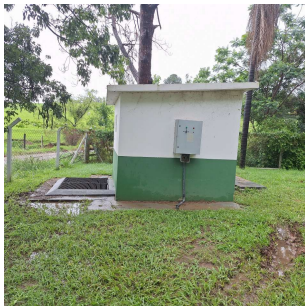
Foto 1 - Visão geral - EEEB Baggio - Casa com poço de Sucção

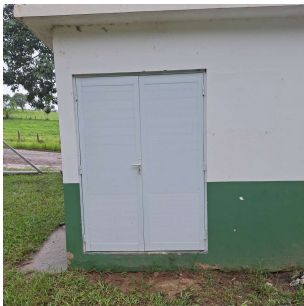
Foto 2 - Porta da Casa com Poço de Sucção - EEEB Baggio

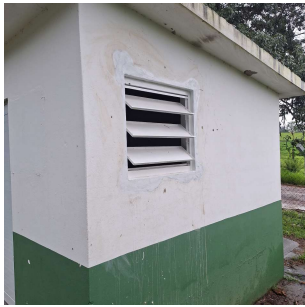
Foto 3 - Janelas basculantes instaladas - EEEB Baggio

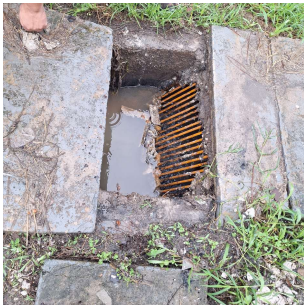
Foto 4 - Gradeamento instalado - EEEB Baggio

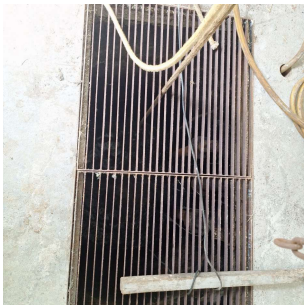
Foto 5 - Poço de Sucção - EEEB Baggio

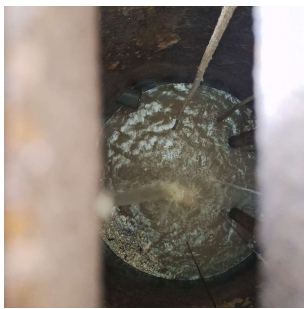
**Foto 6** - Chegada de esgoto no poço de sucção -  
EEEB Baggio

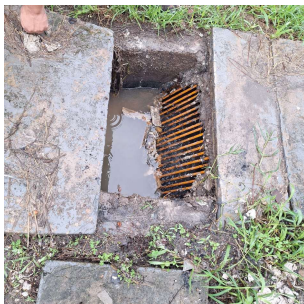
| [EEE-7.5] Observações | O prestador realizou a instalação do gradeamento grosseiro, eliminando a não conformidade apontada no Relatório 216/2023 |

**Foto 1** - Gradeamento instalado - EEEB Baggio

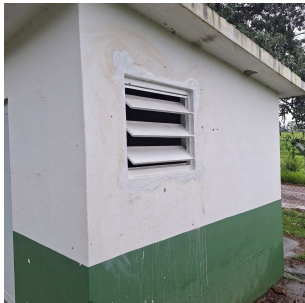
| [EEE-7.12] Observações | No Relatório 216/2023 apontou-se "Não há adequada ventilação no local, havendo concentração de gases provenientes do esgoto e fazendo com que o ambiente seja insalubre para o trabalho. A porta é mantida aberta, no entanto, a ação não é suficiente para a |

dispersão dos gases.".

Foto 1 - Janela basculante instalada - EEEB Baggio

O prestador instalou janelas basculantes, melhorando a dispersão dos gases.

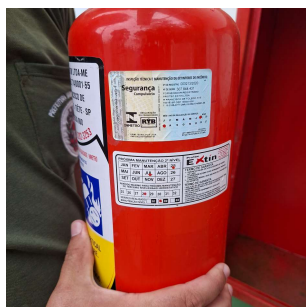
**Foto 1** - Extintor de incêndio - validade regular - Poço Baggio

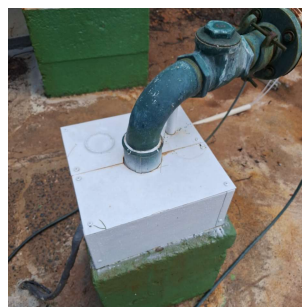
**Foto 2** - Proteção sobre a laje - Poço Baggio

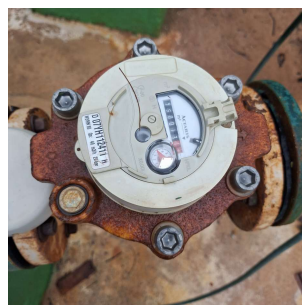
**Foto 3** - Macromedidor - Poço Baggio

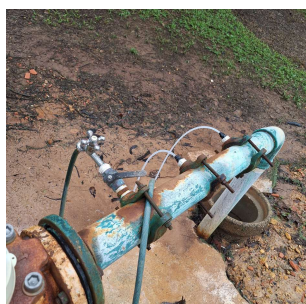
**Foto 4** - Injeção de produtos químicos - Poço Baggio

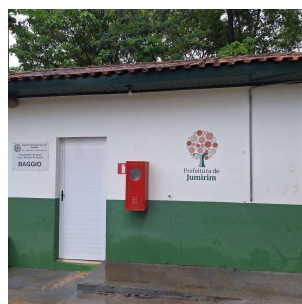
**Foto 5** - Casa de química - Poço Baggio

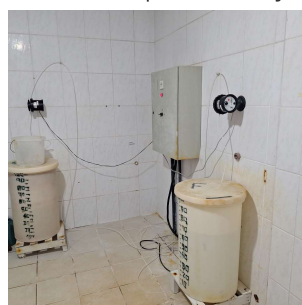
**Foto 6** - Casa de química - dosagem de produtos - Poço Baggio

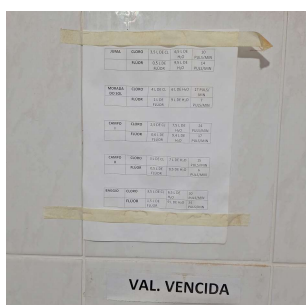
**Foto 7** - Instruções de dosagem de cloro e flúor

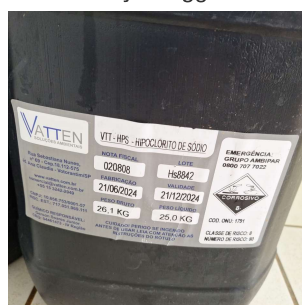
**Foto 8** - Hipoclorito de Sódio - validade regular

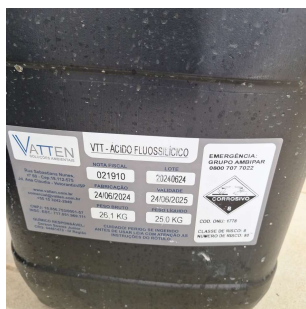
**Foto 9** - Ácido Fluossilícico - validade regular

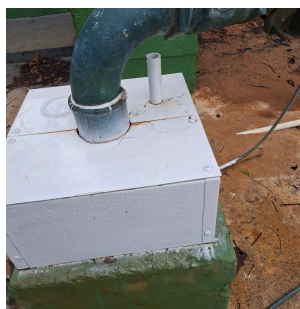
**Foto 10** - Tubo medidor de nível - Poço Baggio

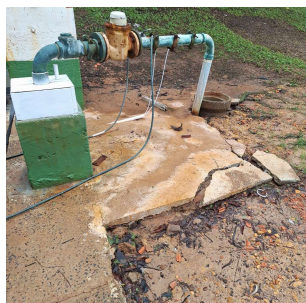
**Foto 11** - Laje de Proteção - Poço Baggio

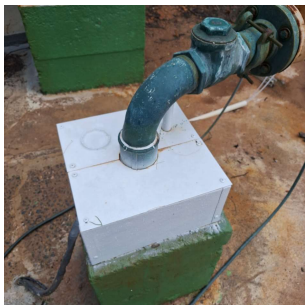
| [CSB-2.17] Observações | Houve instalação de caixa metálica em substituição à antiga, que estava em estado avançado de corrosão. |

Foto 1 - Nova caixa de proteção sobre a laje -  
Poço Baggio

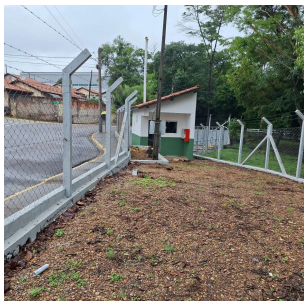
Foto 1 - Visão geral - EEEB Morada do Sol

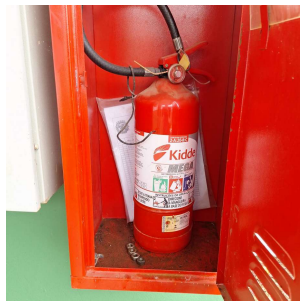
Foto 2 - Extintor de incêndio - EEEB Morada do Sol

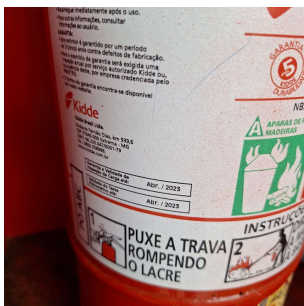
| EEEB MORADA DO SOL | EEE-7.10 | Extintor de incêndio com validade expirada | Imediato |

Foto 3 - Validade expirada - Extintor de incêndio

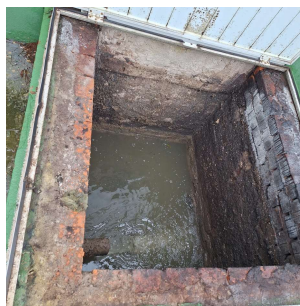
Foto 4 - Chegada de esgoto - EEEB Morada do Sol

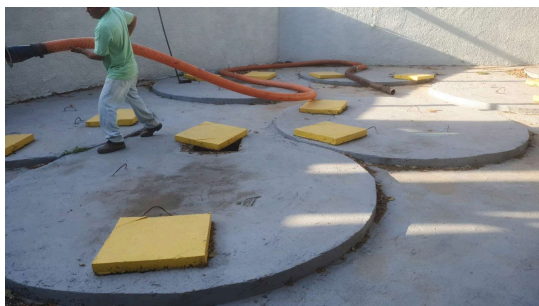
Não há gradeamento visível, no entanto, segundo informações do prestador, ocorre retenção dos sólidos em sistema fossa filtro instalado nos poços de visita até a chegada do

poço de sucção da elevatória. Uma empresa contratada realiza regularmente a limpeza com caminhão limpa fossa, conforme as Figuras 1 e 2..

**Foto 1** - Limpeza do sistema fossa filtro por empresa contratada. Fonte: Prefeitura de Jumirim.

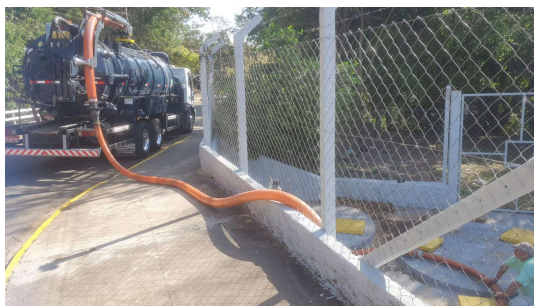
**Foto 2** - Limpeza do sistema fossa filtro por empresa contratada (2). Fonte: Prefeitura de Jumirim.

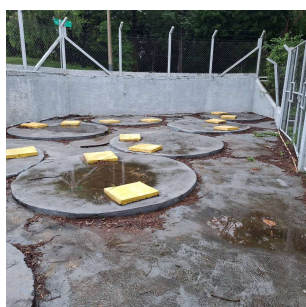
**Foto 3** - Sistema fossa filtro anterior ao Poço de Sucção

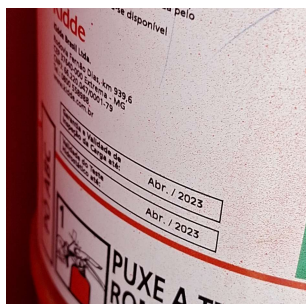
[EEE-7.10] - Extintor de incêndio com validade expirada

Não Conforme

**Foto 1** - Validade expirada - extintor de incêndio

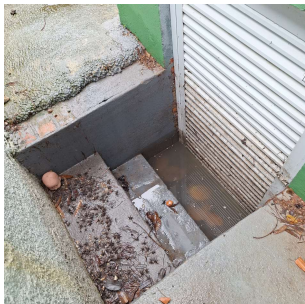
| EEEB MORADA DO SOL | EEE-7.12 | Ausência de manutenção, limpeza, conservação e segurança | Imediato |

[EEE-7.12] - Ausência de manutenção, limpeza, conservação e segurança

Não Conforme

Acesso ao poço de sucção se encontrava inundado.

Foto 1 - Acesso ao poço de sucção inundado

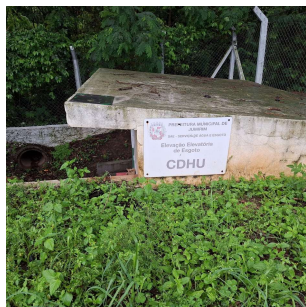
**Foto 1** - Identificação - EEEB CDHU

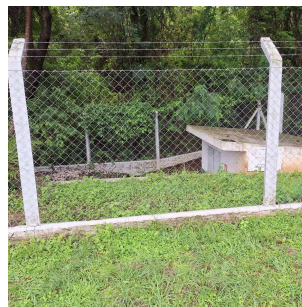
**Foto 2** - Cercamento por alambrado e tela - EEEB CDHU

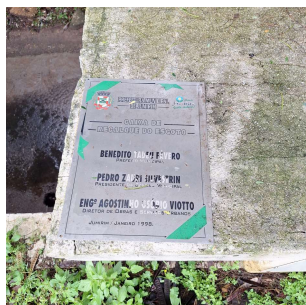
**Foto 3** - Placa de inauguração da estação elevatória (caixa de recalque)

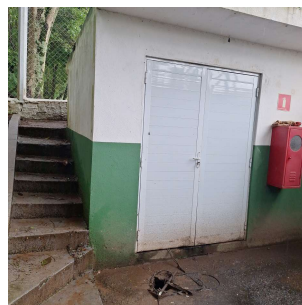
**Foto 4** - Posicionamento do extintor e casa de bomba

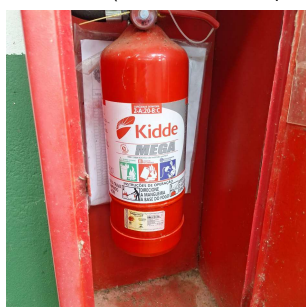
**Foto 5** - Extintor de incêndio - EEEB CDH

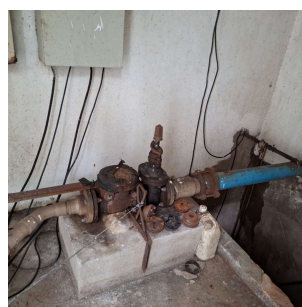
**Foto 6** - Conjunto Motobomba instalado

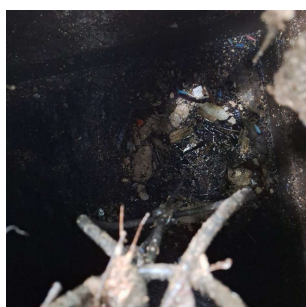
**Foto 7** - Chegada do esgoto, sob a laje na área da EEEB

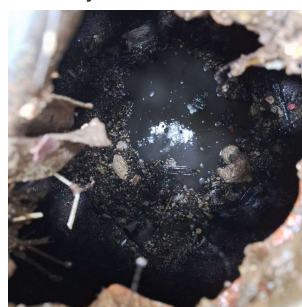
**Foto 8** - Poço sob a laje na área da EEEB CDHU

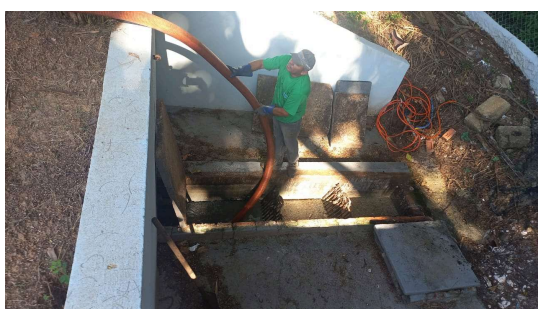
O gradeamento fica sob tampas de concreto, não visto no momento da inspeção. O prestador possui contrato com empresa que realiza a limpeza da grade e dos resíduos, com envio da Foto 1, evidenciando a ação.

**Foto 1** - Limpeza de grade da EEEB CDHU.

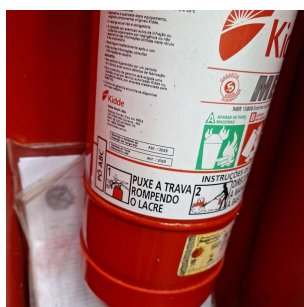
| EEEB CDHU | EEE-7.10 | Extintor de incêndio com validade expirada | Imediato |

[EEE-7.10] - Extintor de incêndio com validade expirada

Não Conforme

**Foto 1** - Extintor de incêndio - validade expirada

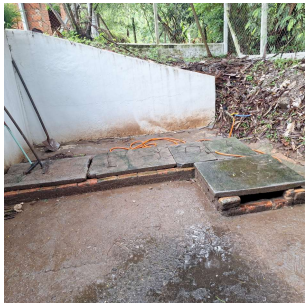
Não se observou a operação de gradeamento no momento da fiscalização. Entretanto, o prestador apresentou o contrato

com empresa  
terceirizada que realiza  
a limpeza periódica,  
como na Foto 1 do item  
7.5.

**Foto 1** - Tampas sobre local de passagem do  
esgoto bruto e gradeamento.

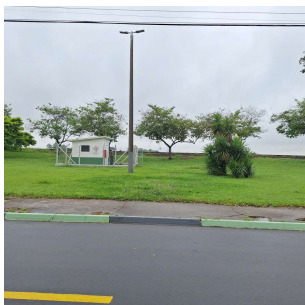
**Foto 1** - Visão geral - EEEB Pazoto

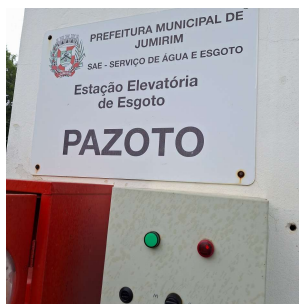
**Foto 2** - Placa de identificação - EEEB Pazoto

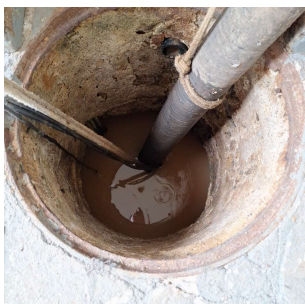
**Foto 3** - Poço de sucção - EEEB Pazoto

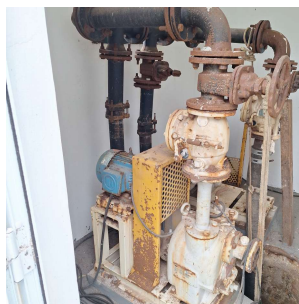
**Foto 4** - Conjunto motobomba instalado - EEEB Pazoto

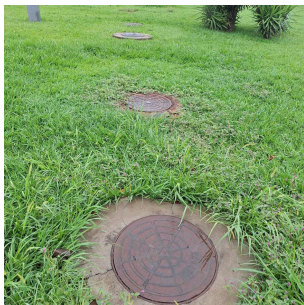
Não há gradeamento visível, no entanto, segundo informações do prestador, ocorre retenção dos sólidos em sistema fossa filtro instalado nos poços de visita até a chegada do poço de sucção da elevatória. Uma empresa contratada realiza regularmente a

**Foto 1** - Sistema de fossa filtro precedendo a elevatória

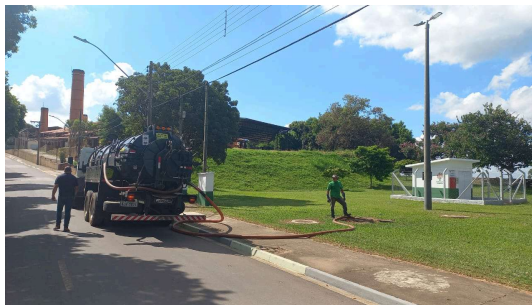
limpeza com caminhão  
limpa fossa, conforme  
a Figura 2.

**Foto 2** - Limpeza do sistema fossa filtro por empresa contratada. Fonte da imagem: Prefeitura de Jumirim
