### RELATÓRIO DE FISCALIZAÇÃO TÉCNICA DOS SISTEMAS DE ÁGUA DO MUNICÍPIO DE AMPARO

PRESTADOR: SAAE - SERVIÇO AUTÔNOMO DE ÁGUA E ESGOTOS DE AMPARO

Verificação de Não Conformidades

Americana, novembro de 2024

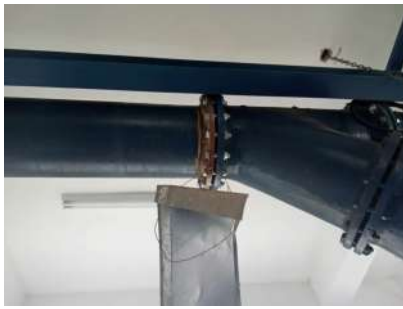
[CSP-3.10] - Existência de vazamentos aparentes

Não Conforme

**Foto 1** - Detalhe do vazamento na flange com sistema de escoamento improvisado.

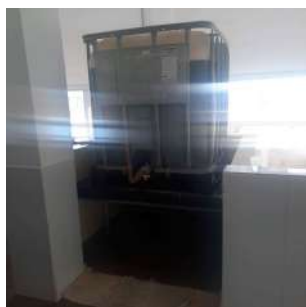
**[ETA-5.11] - Estocagem inadequada de produtos químicos**

**Não Conforme**

**Foto 1** - Ausência de bacia de contenção próximo ao laboratório.

O vazamento de PAC foi consertado pelo SAAE Amparo, conforme imagens vistoriadas em 06.11.24. O SAAE Amparo deverá providenciar o armazenamento dos produtos químicos de forma adequada, construção de bacia de contenção no armazenamento de PAC (foto 4) e concluir a instalação da contenção (foto 1 e 2).

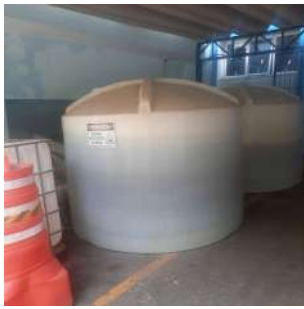
**Foto 4** - Ausência de bacia de contenção (hipoclorito de sódio).

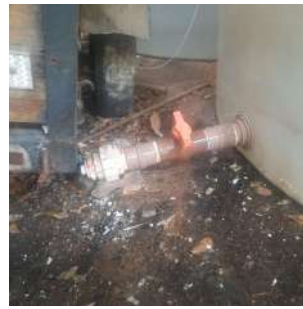
**Foto 5** - Vazamento no tanque de armazenamento de PAC em 29.10.24

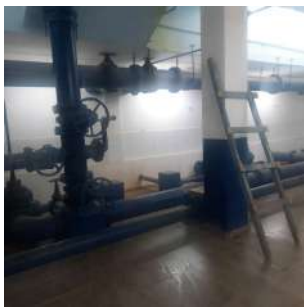
[ETA-5.13] - Existência de vazamentos aparentes

Não Conforme

**Foto 1** - Vazamento nas tubulações na saída dos filtros.

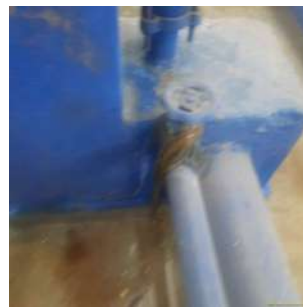
**Foto 2** - Vazamento nas tubulações na saída dos filtros.

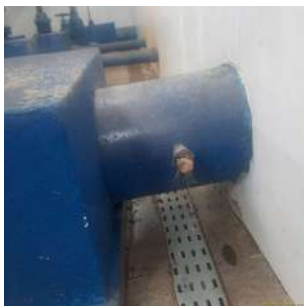
**Foto 3** - Vazamento nas tubulações na saída dos filtros.

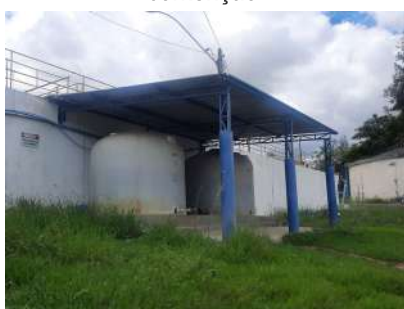
[ETA-5.11] - Estocagem inadequada de produtos químicos

**Não Conforme**

**Foto 3** - Ausência de bacia de contenção

Providenciar a instalação de bacia de contenção no produto armazenado na foto 3

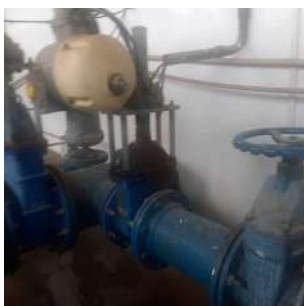
**[ETA-5.13] - Existência de vazamentos aparentes**

**Não Conforme**

**Foto 1** - Vazamento no registro de gaveta.  
localizado na saída dos filtros

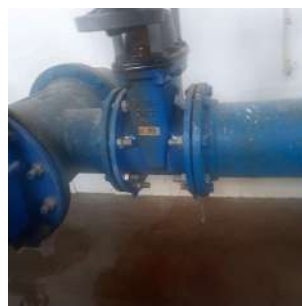
**Foto 2** - Vazamento no registro de gaveta  
.localizado na saída dos filtros

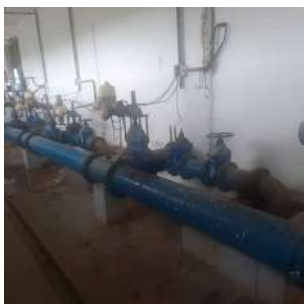
**Foto 3** - Vazamento no registro de gaveta.  
localizado na saída dos filtros

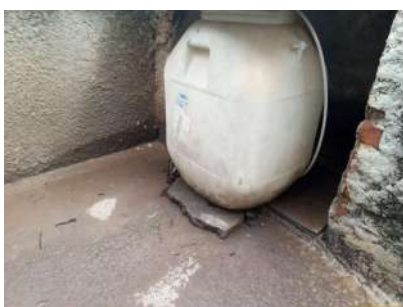
[ETA-5.11] - Estocagem inadequada de produtos químicos

Não Conforme

**Foto 1** - Ausência de bacia de contenção no armazenamento do flúor.

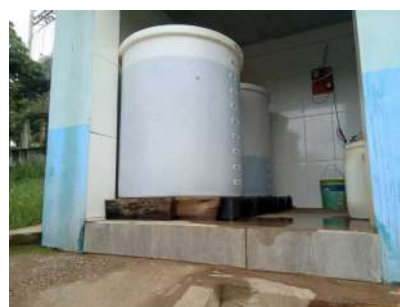
**Foto 2** - Ausência de bacia de contenção no armazenamento do PAC.

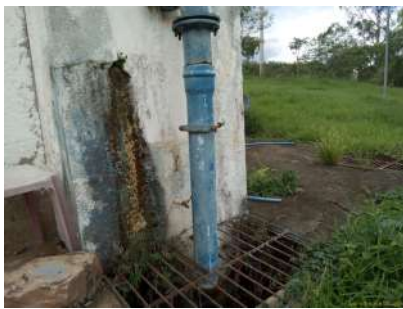
[ETA-5.13] - Existência de vazamentos aparentes

Não Conforme

**Foto 1** - Vazamentos na parede da ETA 4.

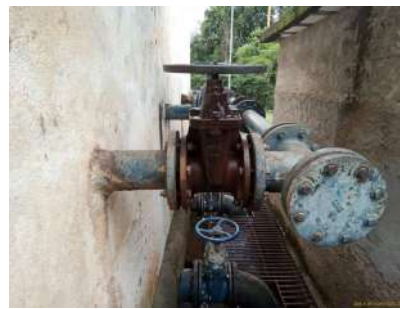
**Foto 2** - Vazamento no registro.

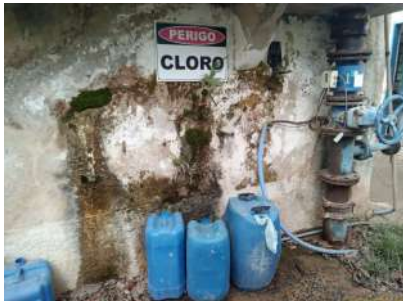
**Foto 3** - Vazamentos na parede da ETA 4.

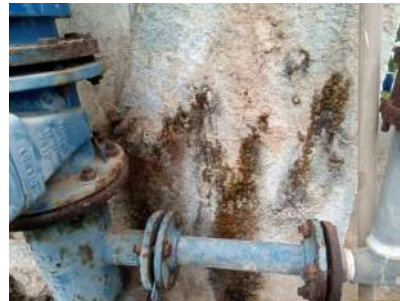
**Foto 4** - Vazamentos na parede da ETA 4.

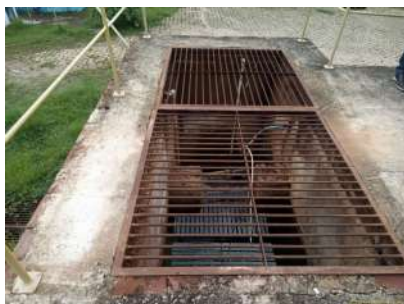
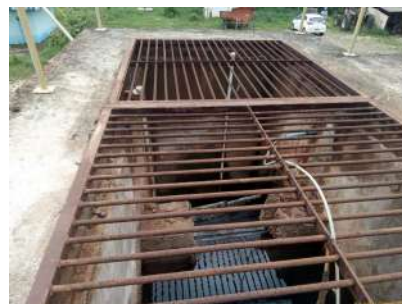
## [ETA-5.22] - Ausência de manutenção, limpeza, conservação e segurança

Foto 1 - Ausência tampa de proteção na saída da água tratada.

Foto 2 - Ausência tampa de proteção na saída da água tratada.

Providenciar a instalação de tampa de proteção que impeça a entrada de água de chuva e entrada de animais.

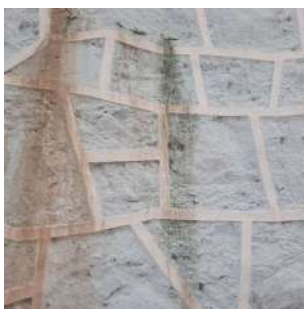
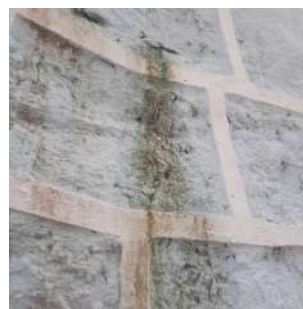
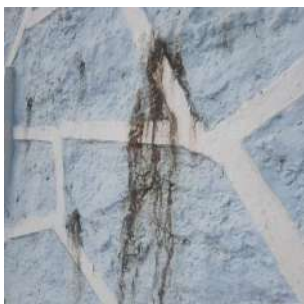
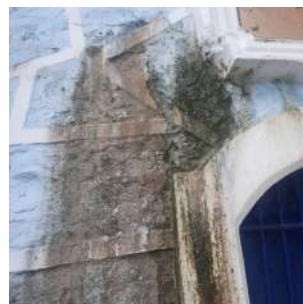
[RES-6.3] - Existência de vazamentos aparentes

Não Conforme

**Foto 1** - Detalhe de vazamentos aparentes

**Foto 2** - Detalhe de vazamentos aparentes

**Foto 3** - Detalhe de vazamentos aparentes

**Foto 4** - Detalhe de vazamentos aparentes

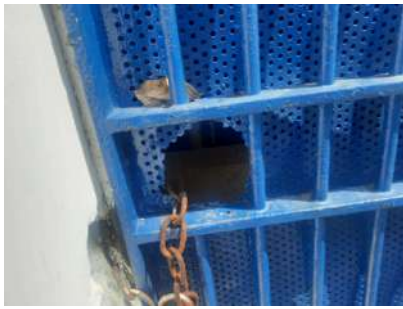
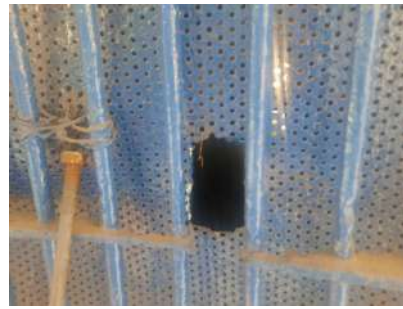
[RES-6.9] - Inexistência de telas de proteção contra entrada de insetos e pequenos animais nas tubulações de ventilação

Não Conforme

Foto 1 - Aberturas, sem tela de proteção.

Foto 2 - Aberturas, sem tela de proteção.

Há aberturas onde o SAAE deverá providenciar a instalação de tela de proteção.
