**Relatório de Fiscalização** 248/2024

**RELATÓRIO DE FISCALIZAÇÃO TÉCNICA DOS SISTEMAS DE ÁGUA E ESGOTO DO MUNICÍPIO DE PORTO FELIZ****PRESTADOR: SERVIÇO AUTÔNOMO DE ÁGUA E ESGOTO DE PORTO FELIZ**

Verificação de Não Conformidades

Americana, Novembro de 2024

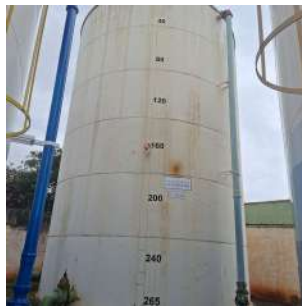
Foto 1 - Visão geral - Reservatório de lavagem de filtro da ETA

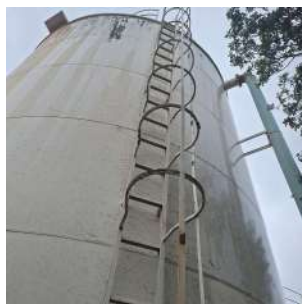
Foto 1 - Escada com guarda-corpos - Reservatório de lavagem de filtro da ETA

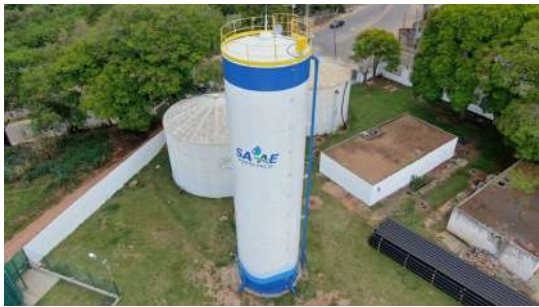
Foto 1 - Visão geral - Reservatório  
Elevado 16 - CR Popular

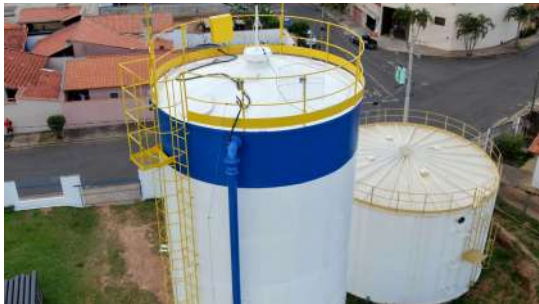
Foto 1 - Tampa de inspeção em boas condições - Reservatório Elevado 16 - CR Popular

Há ventilação, conforme imagem do item 6.10

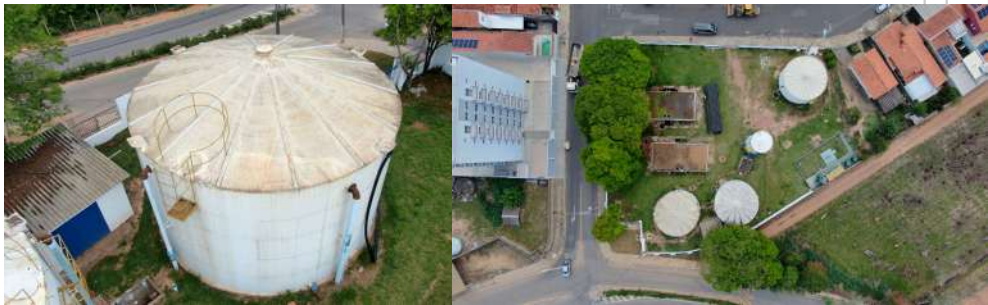
Foto 1 - Visão geral - Reservatório Apoiado 15 - CR Popular

Foto 2 - Visão aérea - Centro de Reservação Popular

Conforme  
evidenciado na  
foto 1 do item 6.0.

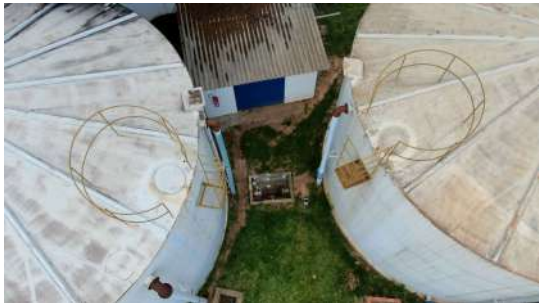
Foto 1 - Tampa de inspeção - Reservatório Apoiado 15 - CR Popular (direita)

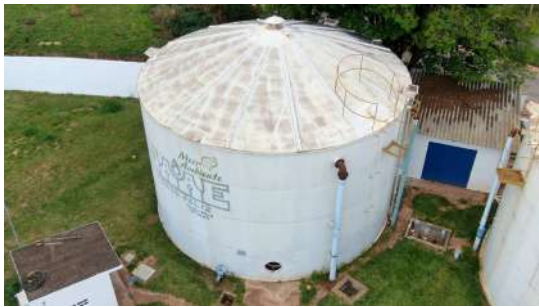
Foto 1 - Visão geral - Reservatório  
Apoiado 17 - CR Popular

Conforme  
evidenciado em  
imagem do item  
6.0.

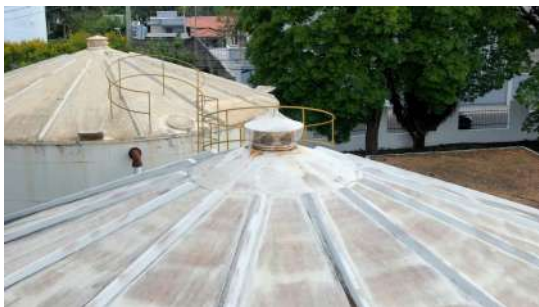
Foto 1 - Tela de proteção -  
Reservatório Apoiado 17 - CR Popular

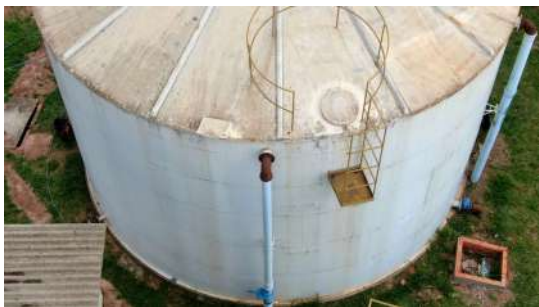
Foto 1 - Tampa de inspeção -  
Reservatório Apoiado 17 - CR Popular

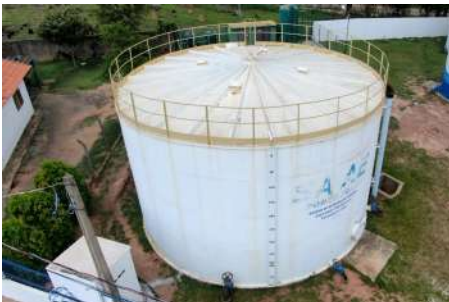
Foto 1 - Visão geral - Reservatório  
Apoiado 18 - CR Popular

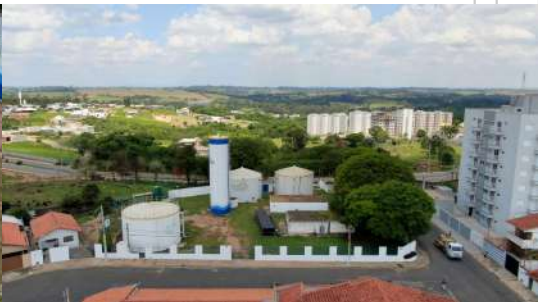
Foto 2 - Visão geral - Centro de  
Reservação Popular

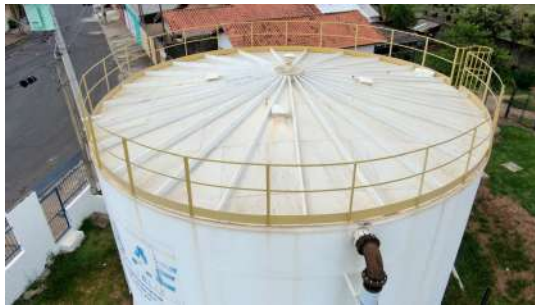
Foto 1 - Tela de proteção envolvendo as ventilações - Reservatório Apoiado 18 - CR Popular

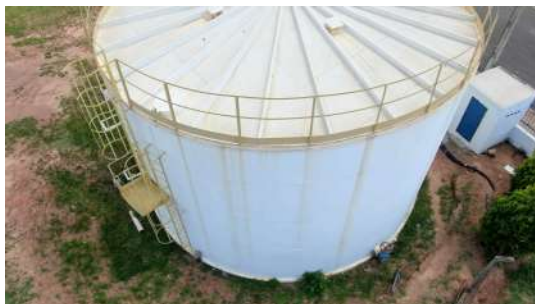
Foto 1 - Tampa de inspeção - Reservatório Apoiado 18 - CR Popular

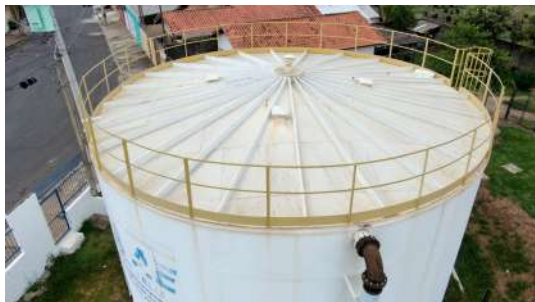
Foto 1 - Ventilação - Reservatório Apoiado 18 - CR Popular

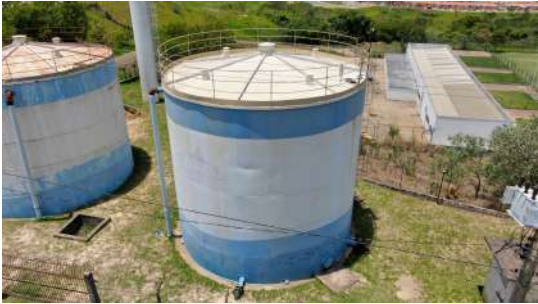
Foto 1 - Visão geral - Reservatório  
Apoiado 27 - CR Jd. Vante

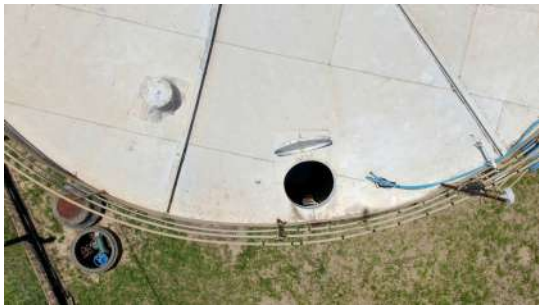
| 1.9 - RESERV. 1 APOIADO INTERLIGADO - CR JARDIM VANTE | RES-6.10 | O reservatório não possui tampas de inspeção em boas condições | Imediato |

[RES-6.10] - O reservatório não possui tampas de inspeção em boas condições Não Conforme

Foto 1 - Tampa de inspeção aberta -  
Reservatório Apoiado 27 - CR Jd. Vante

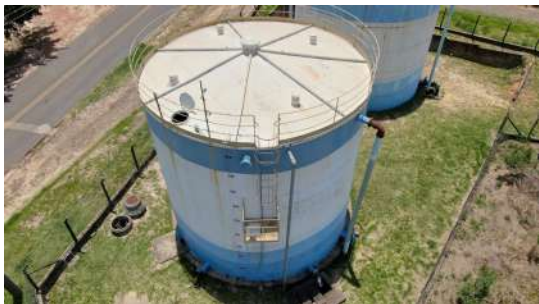
Foto 1 - Presença de extravasor -  
Reservatório Apoiado 27 - CR Jd. Vante

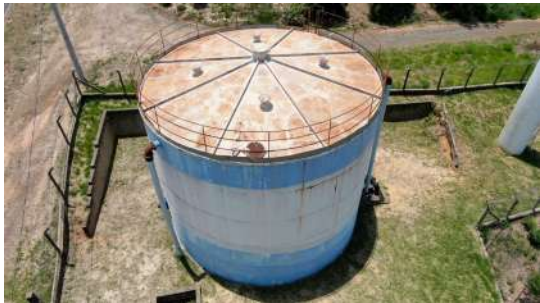
Foto 1 - Visão geral - Reservatório Apoiado 28 - CR Jd. Vante

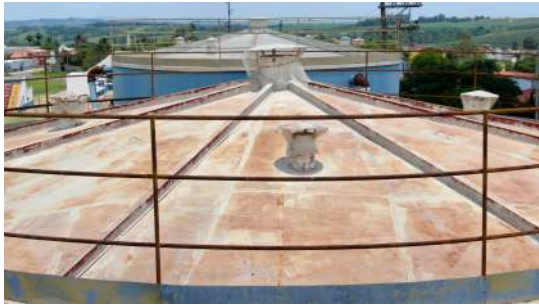
Foto 1 - Presença de tela de proteção -  
Reservatório Apoiado 28 - CR Jd. Vante

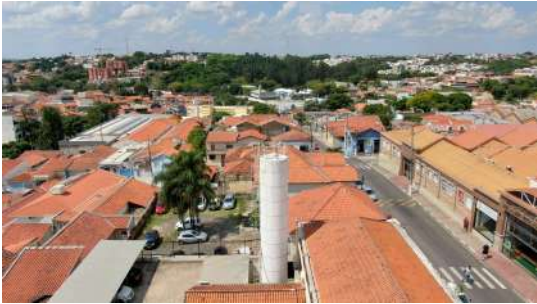
Foto 1 - Visão geral - Reservatório  
Elevado 05 - Prefeitura

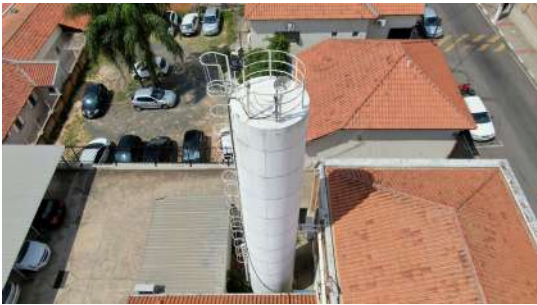
Foto 1 - Para-raios - Reservatório  
Elevado 05 - Prefeitura

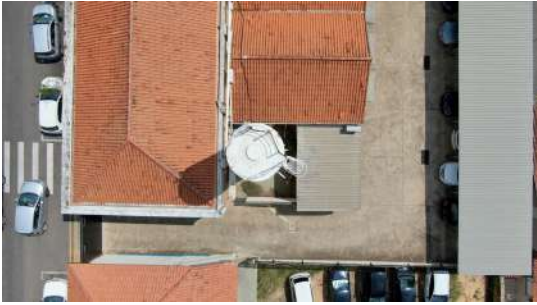
Foto 1 - Tampa de inspeção -  
Reservatório Elevado 05 - Prefeitura

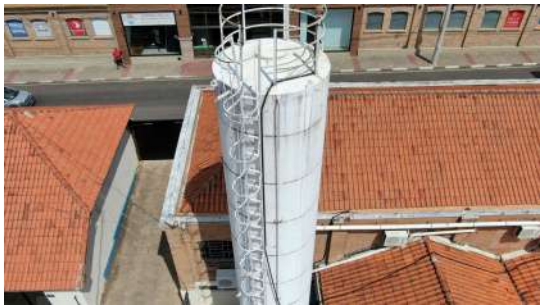
Foto 1 - Ventilação - Reservatório  
Elevado 05 - Prefeitura

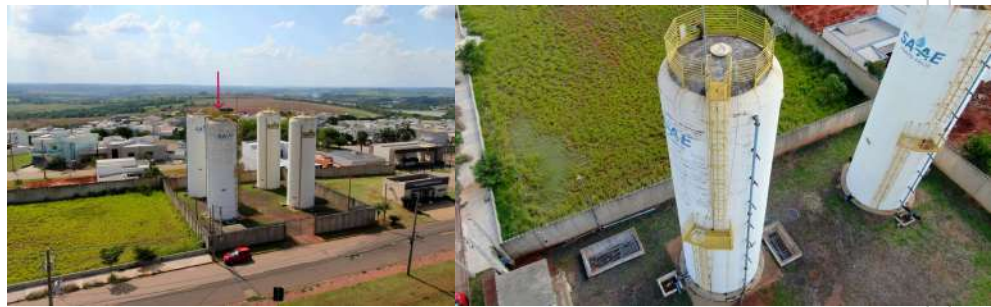
Foto 1 - Visão geral CR Flamboyant -  
localização do Reservatório Elevado 31

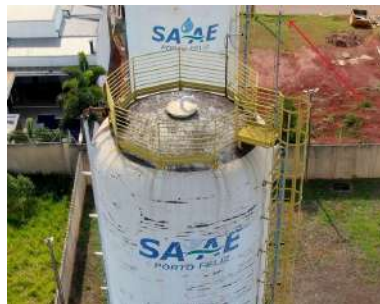
Foto 1 - Para-raios - Reservatório  
Elevado 31 - Flamboyant

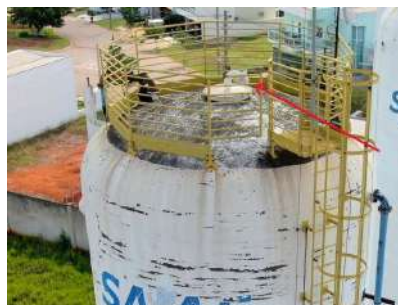
Foto 1 - Tela de proteção -  
Reservatório Elevado 31 - Flamboyant

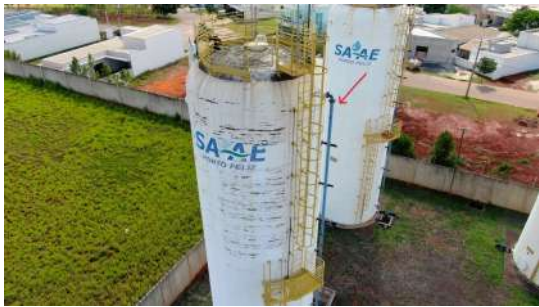
Foto 1 - Extravasor - Reservatório  
Elevado 31 - Flamboyant

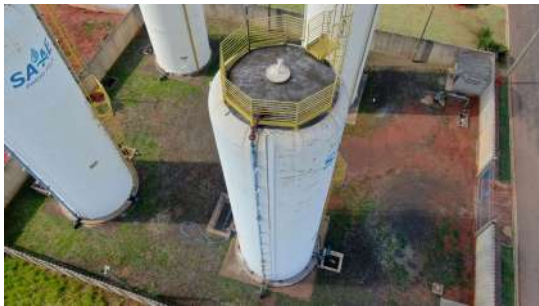
Foto 1 - Presença de ventilação -  
Reservatório Elevado 31 - Flamboyant

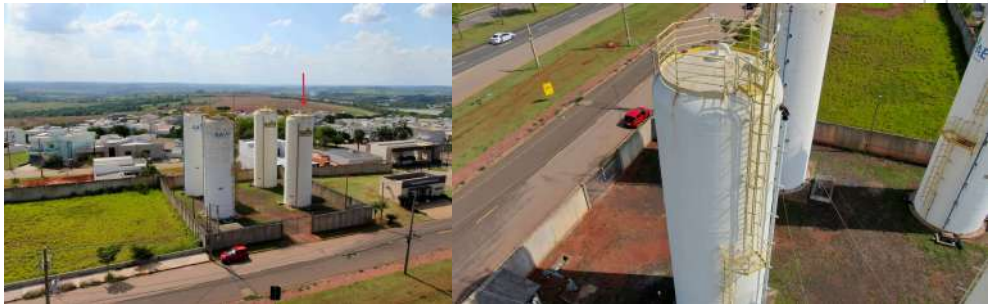
Foto 1 - Visão geral CR Flamboyant e  
localização do Reservatório Elevado 32

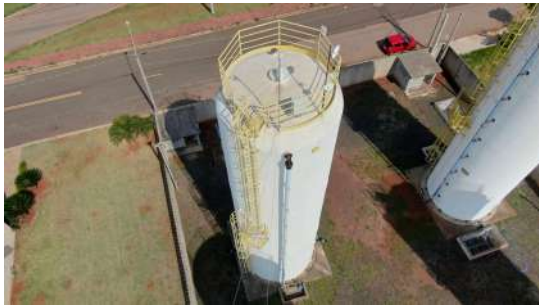
Foto 1 - Presença de extravasor -  
Reservatório Elevado 32 - Flamboyant

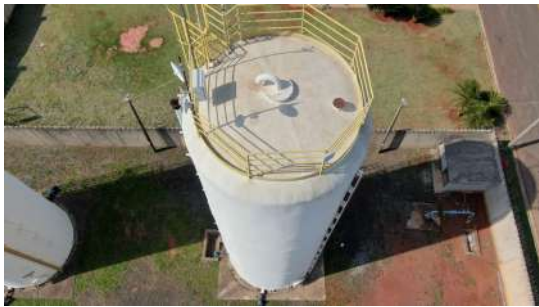
Foto 1 - Presença de ventilação -  
Reservatório Elevado 32 - Flamboyant

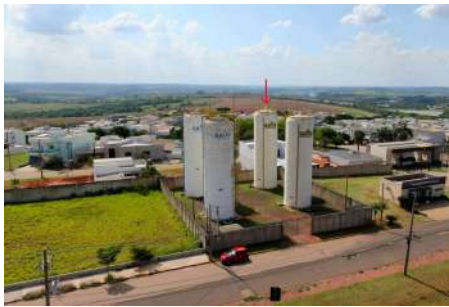
Foto 1 - Visão geral e localização do Reservatório Elevado 33 - Flamboyant

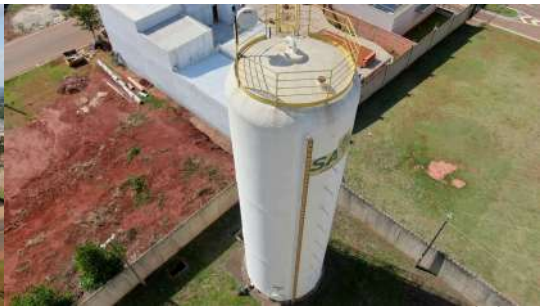
Foto 2 - Visão geral - Reservatório Elevado 33 - Flamboyant

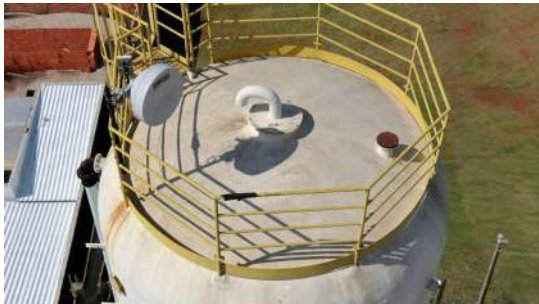
Foto 1 - Presença de tampa de inspeção - Reservatório Elevado 33 - Flamboyant

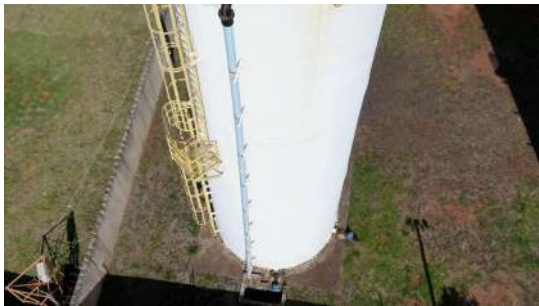
Foto 1 - Extravasor - Reservatório Elevado 33 - Flamboyant

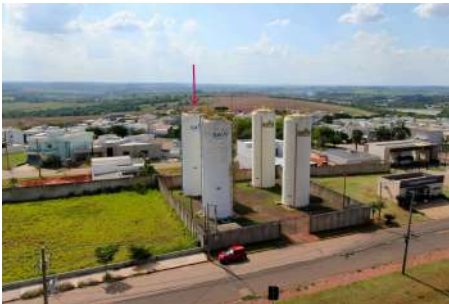
Foto 1 - Visão geral e localização - Reservatório Elevado 34 - Flamboyant

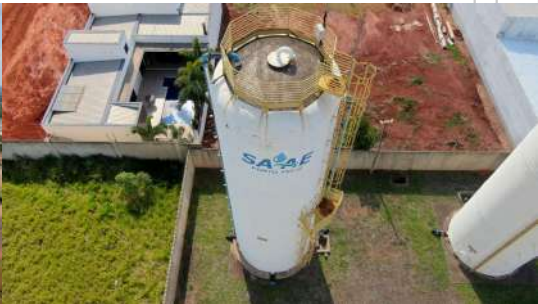
Foto 2 - Visão geral - Reservatório Elevado 34 - Flamboyant

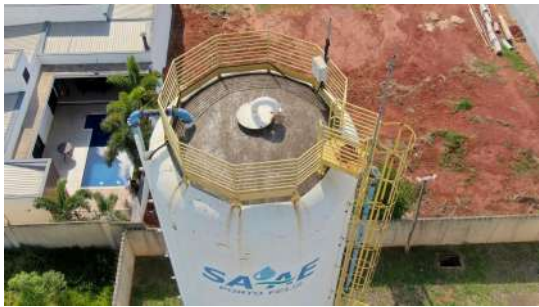
Foto 1 - Presença de para-raios -  
Reservatório Elevado 34 - Flamboyant

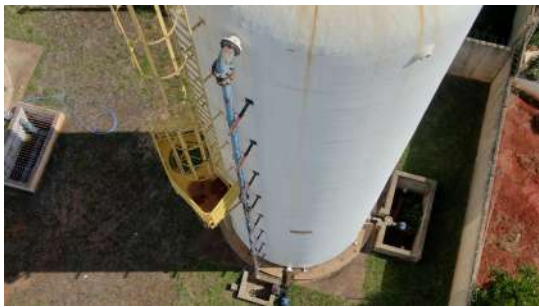
Foto 1 - Extravasor - Reservatório  
Elevado 34 - Flamboyant

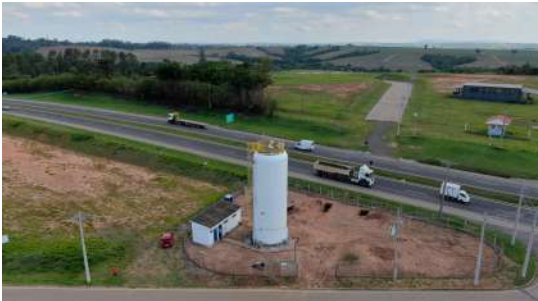
Foto 1 - Visão geral - Reservatório Elevado 35 -Soamin

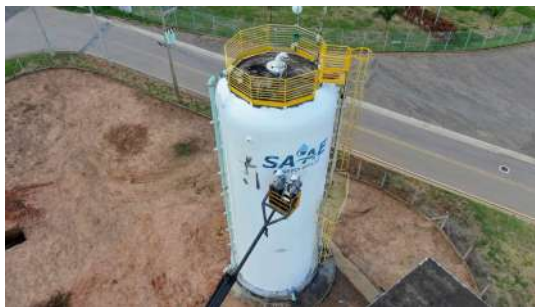
| 1.16 - RESERVATÓRIO APOIADO SOAMIN | RES-6.7 | Inexistência de para-raios em reservatórios elevados | Em até 180 dias |

Foto 1 - Ausência de para-raios -  
Reservatório Elevado 35 -Soamin

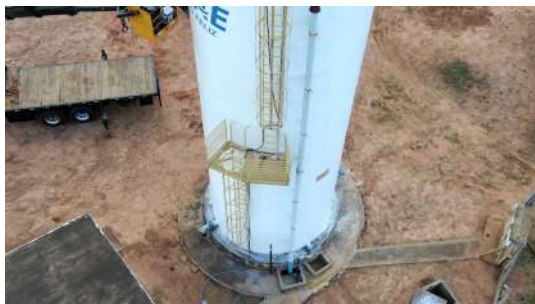
Foto 1 - Extravasor - Reservatório  
Elevado 35 -Soamin

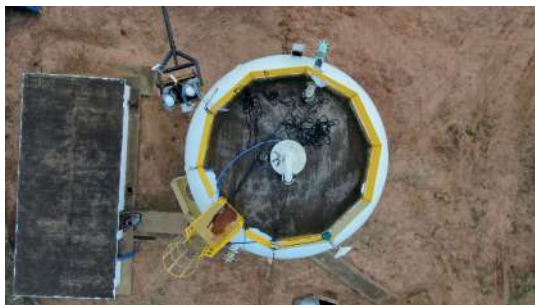
Foto 1 - Presença de ventilação -  
Reservatório Elevado 35 -Soamin

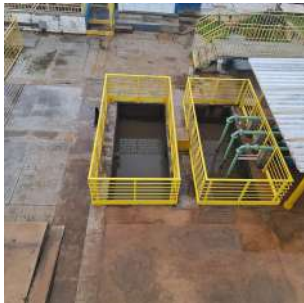
Foto 7 - Lodo de fundo, a ser recalcado para centrífugas

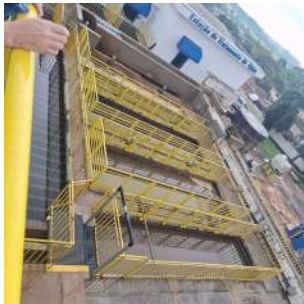
Foto 8 - Visão geral das unidades da ETA

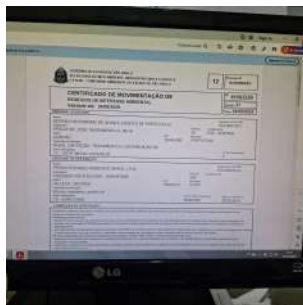
| [ETA-5.2] Observações | A ETA possui sistema de tratamento de lodo com recuperação das águas de lavagem do filtro e sobrenadante do lodo e desidratação do lodo de fundo com centrífuga. A obra foi fiscalizada no Relatório ARES-PCJ nº 082/2024, item fiscalizado 10.294. |

Foto 1 - Registro de tela do CADRI da  
ETA

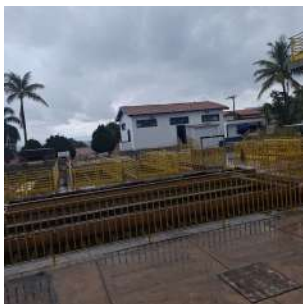
Foto 1 - Guarda-corpos - ETA

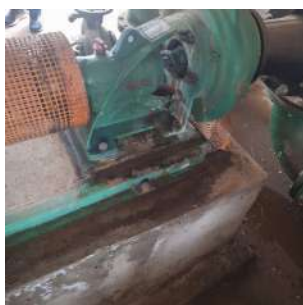
| 3.3 - EEA - 2 JUSTAPOSTAS - ETA | EEA-4.7 | Drenagem inadequada de água de lubrificação de gaxetas | Em até 180 dias |

Foto 1 - Água de lubrificação de gaxeta  
sem a devida drenagem
