## Relatório de Fiscalização 249/2024

## Relatório de Fiscalização - Cosmópolis - Novembro 2024

### RELATÓRIO DE FISCALIZAÇÃO TÉCNICA DOS SISTEMAS DE ÁGUA E ESGOTO DO MUNICÍPIO DE COSMÓPOLIS

PRESTADOR: DEPARTAMENTO DE ÁGUA E ESGOTO (DAE) – SECRETARIA MUNICIPAL DE SANEAMENTO BÁSICO DE COSMÓPOLIS

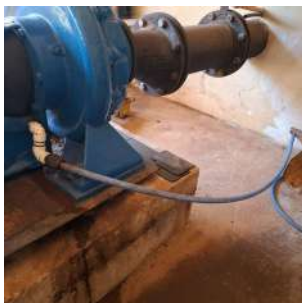
**Foto 1** - Tubulação e mangueira para drenar a água de lubrificação da gaxeta de uma das bombas.

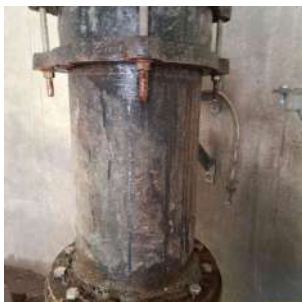
Vazamento na tubulação de saída do reservatório

**Foto 1** - Vazamento verificado na tubulação de saída do reservatório.

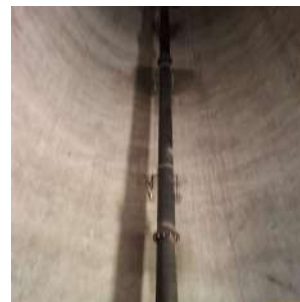
**Foto 2** - Tubulação que apresentava vazamentos.

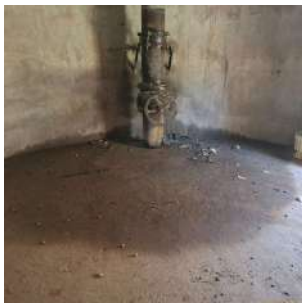
**Foto 3** - Marcas de vazamentos na câmara inferior do reservatório.

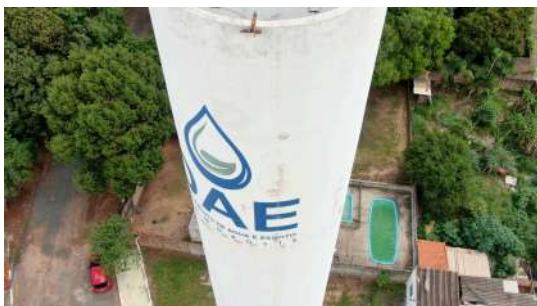
**Foto 1** - Suporte para contrapeso estava sem o medidor.

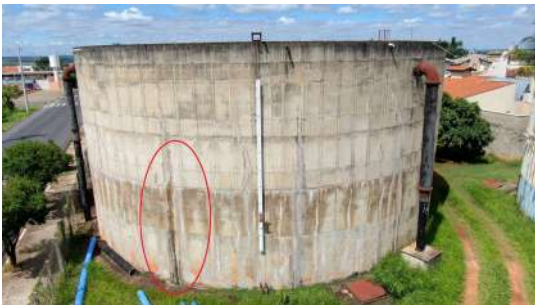
**Foto 1** - Vazamento verificado no reservatório, em destaque na foto.

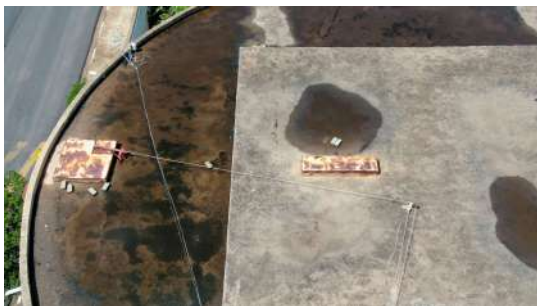
**Foto 1** - Tampas de inspeção do reservatório: apesar de apresentarem marcas de corrosão, pelas imagens obtidas estão íntegras.

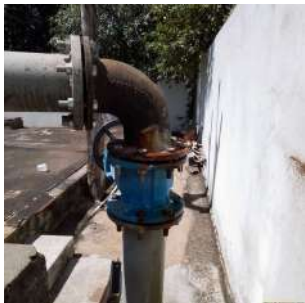
| <b>Subsistema</b> | <b>Código Não Conforme</b> | <b>Item Não Conforme</b> | <b>Detalhamento</b> | <b>Prazos</b> |
|---|---|---|---|---|
| RESERVATÓRIO BOSQUINHO | RES-6.3 | Existência de vazamentos aparentes | Vazamento verificado em junção da tubulação de entrada do reservatório, proveniente da ETA. | Imediato |

**Foto 1** - Vazamento verificado em junção da tubulação de entrada do reservatório, proveniente da ETA.

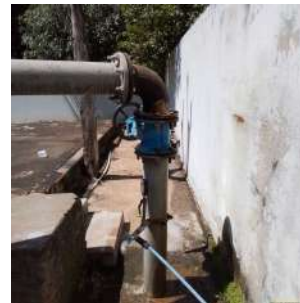
**Foto 2** - Tubulação de alimentação do reservatório vinda da ETA. Vazamento verificado em uma junção.

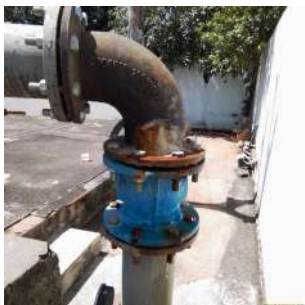
**Foto 3** - Detalhe do vazamento.

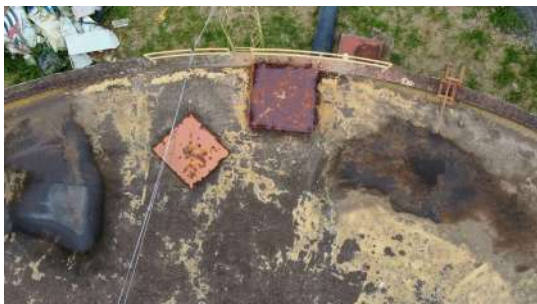
| RESERVATÓRIO MONTE CASTELO (GARAGEM) | RES-6.10 | O reservatório não possui tampas de inspeção em boas condições | A tampa de inspeção está bastante corroída, sendo necessária a substituição. | Imediato |

A tampa de inspeção está bastante corroída, sendo necessária a substituição.

**Foto 1** - Tampa de inspeção na cobertura do reservatório: bastante corroída, sendo necessária a substituição.

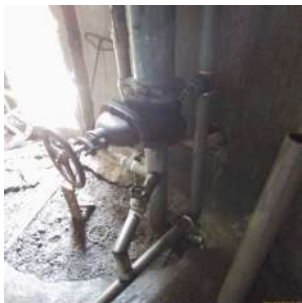
| RESERVATÓRIO 30 DE NOVEMBRO | RES-6.3 | Existência de vazamentos aparentes | Vazamentos nas tubulações do interior da câmara. | Imediato |

Vazamentos nas tubulações do interior da câmara.

**Foto 1** - Vazamento verificado em tubulação no interior da câmara inferior.

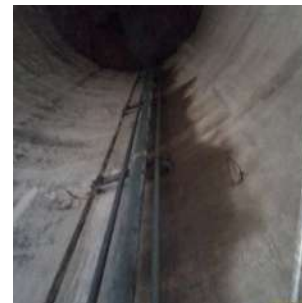
**Foto 2** - Marcas causadas por vazamentos no interior da câmara inferior.

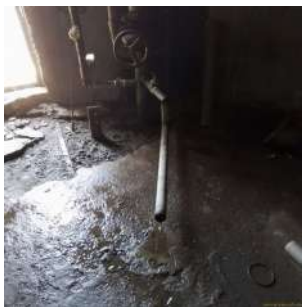
**Foto 3** - De acordo com funcionários do DAE, as tubulações do interior da câmara estão sem uso; porém, verificou-se vazamentos nas tubulações.

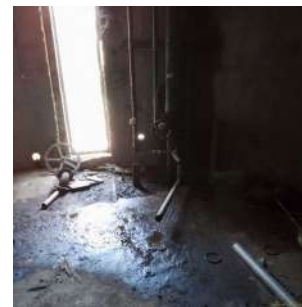
**Foto 4** - Água acumulada no interior da câmara inferior devido aos vazamentos.

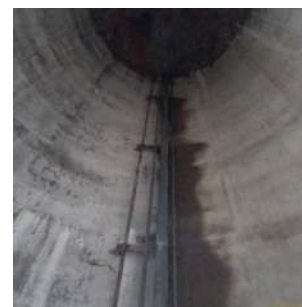
**Foto 5** - Marcas causadas por vazamentos no interior da câmara inferior.

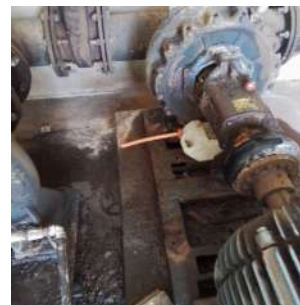
**Foto 5** - Recipiente adaptado para drenar água de lubrificação da outra bomba, que estava desligada durante a Fiscalização.

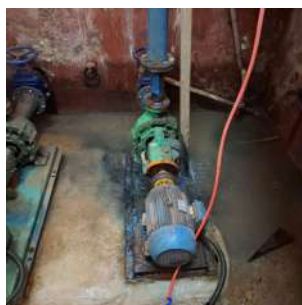
| EEEE BELA VISTA 4 | EEE-7.9 | Existência de vazamentos aparentes | Vazamento na gaxeta da bomba. | Imediato |

Vazamento na gaxeta da bomba.

**Foto 1** - Vazamento verificado na gaxeta da bomba em operação, causando acúmulo de esgoto no interior da casa de bombas.

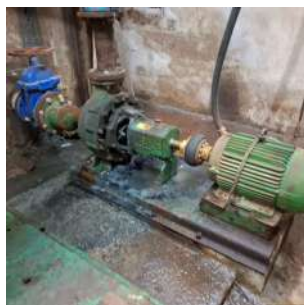
| EEEE BELA VISTA 3 | EEE-7.9 | Existência de vazamentos aparentes | Infiltrações na parede da casa de bombas, provenientes do poço úmido, e vazamento na gaxeta da bomba | Imediato (gaxeta) e 180 dias (infiltrações) |

Havia infiltrações na parede da casa de bombas, provenientes do poço úmido, e vazamento na gaxeta da bomba.

**Foto 1** - Vazamento na gaxeta da bomba.

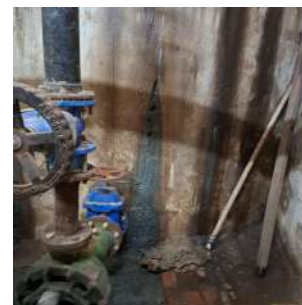
**Foto 2** - Infiltrações na parede da casa de bombas que a divide com o poço úmido.

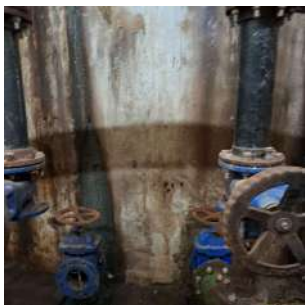
**Foto 3** - Infiltrações na parede.

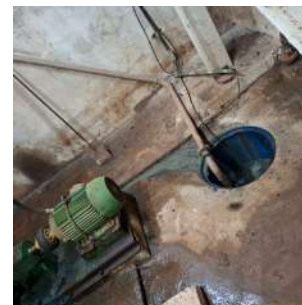
**Foto 4** - O efluente proveniente dos vazamentos escoar até uma caixa, a partir da qual é bombeado de volta para o poço úmido.
