**Relatório de Fiscalização 250/2024**

**RELATÓRIO DE FISCALIZAÇÃO TÉCNICA DOS SISTEMAS DE ÁGUA E ESGOTO  
DO MUNICÍPIO DE BROTAS**

PRESTADOR: Serviço Autônomo de Água e Esgoto de Brotas – SAAEB

Americana, dezembro de 2024

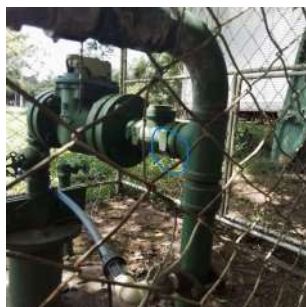
Na  
fiscalização  
foram  
identificados  
dois  
vazamentos  
no cavalete  
do poço.

Foto 1 - Vazamento na rosca  
da válvula de retenção  
horizontal.

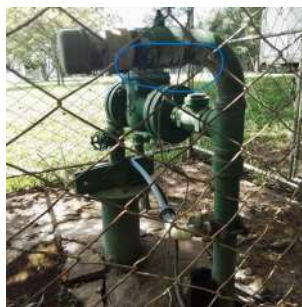
Foto 2 - Vazamento nas  
roscas do registro próximo ao  
CAP.

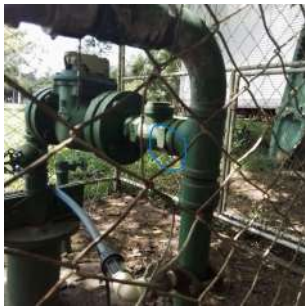
Na  
fiscalização  
foram  
identificados  
dois  
vazamentos  
no cavalete  
do poço.

Foto 1 - Vazamento na rosca da válvula de retenção horizontal.

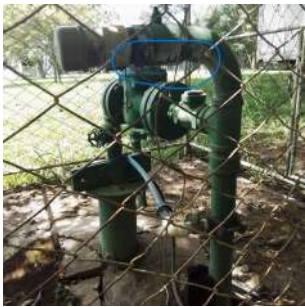
Foto 2 - Vazamento nas roscas do registro próximo ao CAP.

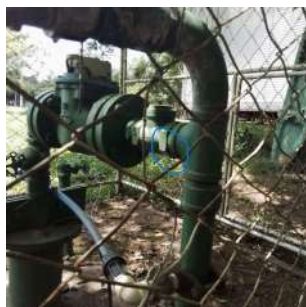
Na  
fiscalização  
foram  
identificados  
dois  
vazamentos  
no cavalete  
do poço.

Foto 1 - Vazamento na rosca  
da válvula de retenção  
horizontal.

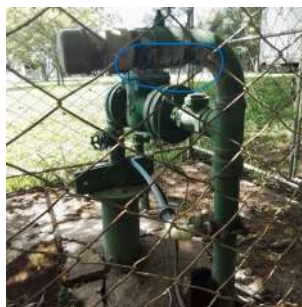
Foto 2 - Vazamento nas  
roscas do registro próximo ao  
CAP.

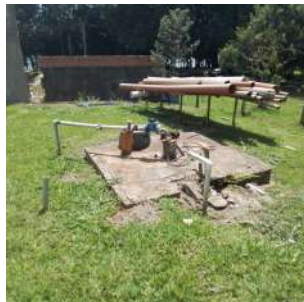
A laje do poço não se encontra em boas condições, com rachaduras e trincas. O prestador deve realizar adequações na laje para proteção sanitária adequada da captação subterrânea.

Foto 1 - Situação da laje de proteção.

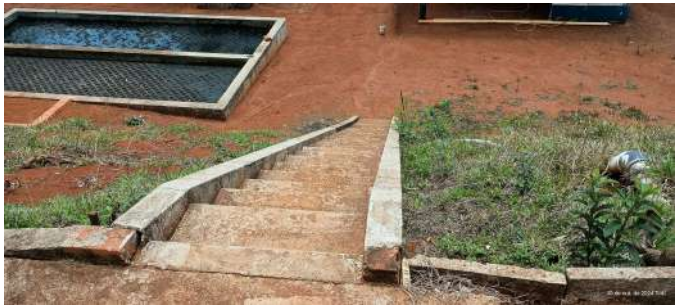
Foto 1 - Escada sem proteção (corrimão) adequada.

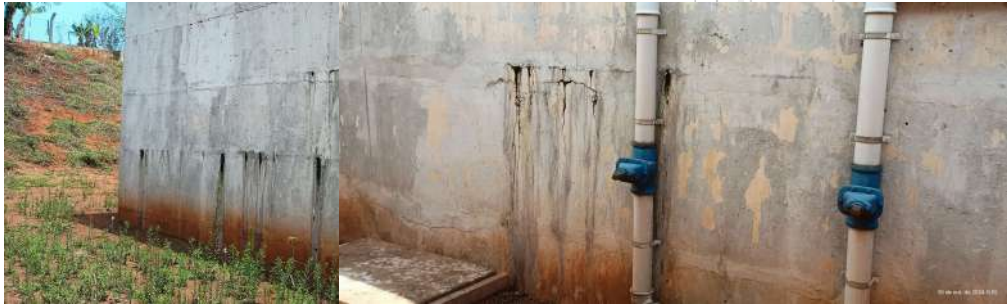
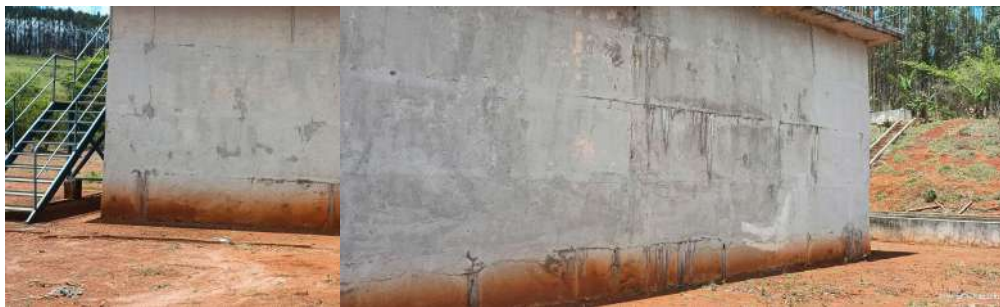
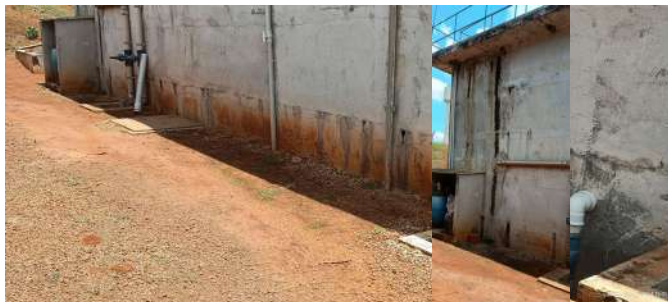
Existência de diversos pontos de vazamentos nas laterais dos módulos de tratamento da ETE. Recomenda-se ao prestador que faça os devidos diagnósticos para avaliar a gravidade e os impactos na estrutura dos locais.

Foto 1 - Pontos de vazamentos na lateral de um dos módulos de tratamento.

Foto 2 - Pontos de vazamentos na lateral de um dos módulos de tratamento.

Foto 3 - Pontos de vazamentos na lateral de um dos módulos de tratamento.

Foto 4 - Pontos de vazamentos na lateral de um dos módulos de tratamento.

Foto 5 - Pontos de vazamentos na lateral de um dos módulos de tratamento.

Foto 6 - Pontos de vazamentos na lateral de um dos módulos de tratamento.

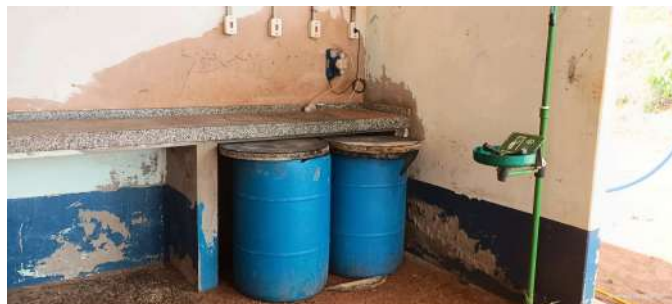
| <b>[ETE-8.23] Observações</b> | Os tambores de produtos químicos não possuem identificação da substância e bacias de contenção para evitar vazamentos no piso do local. |

Foto 1 - Situação dos tambores de armazenamento de produtos químicos.

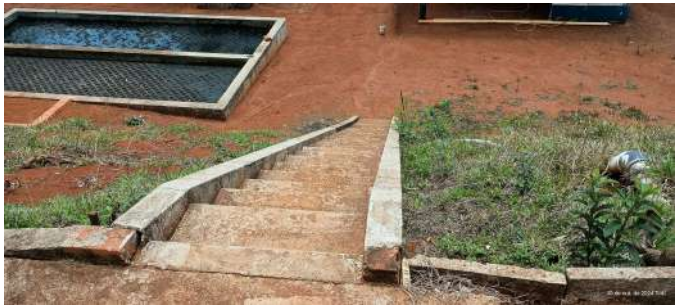
Foto 1 - Escada sem proteção (corrimão) adequada.

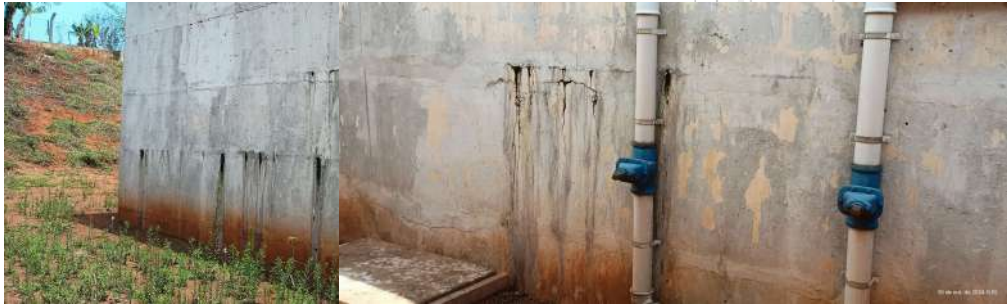
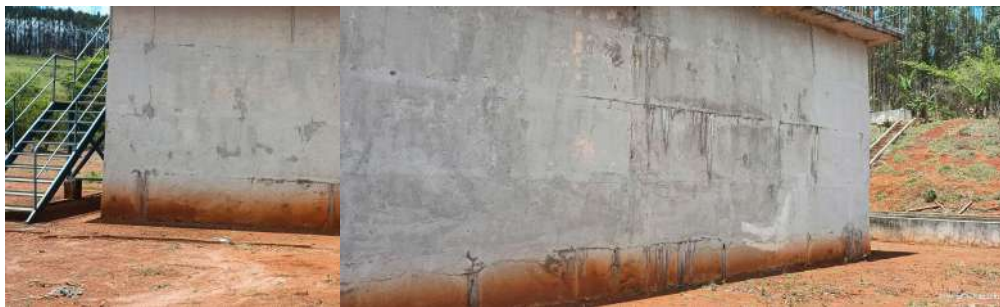
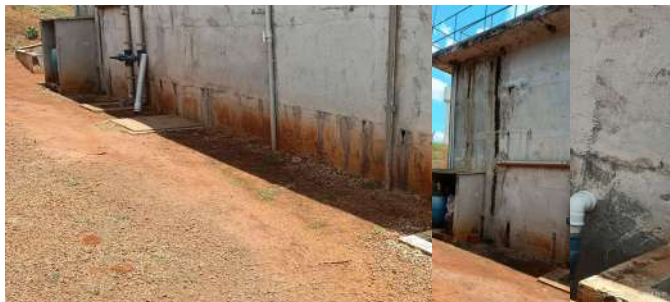
Existência de diversos pontos de vazamentos nas laterais dos módulos de tratamento da ETE. Recomenda-se ao prestador que faça os devidos diagnósticos para avaliar a gravidade e os impactos na estrutura dos locais.

Foto 1 - Pontos de vazamentos na lateral de um dos módulos de tratamento.

Foto 2 - Pontos de vazamentos na lateral de um dos módulos de tratamento.

Foto 3 - Pontos de vazamentos na lateral de um dos módulos de tratamento.

Foto 4 - Pontos de vazamentos na lateral de um dos módulos de tratamento.

Foto 5 - Pontos de vazamentos na lateral de um dos módulos de tratamento.

Foto 6 - Pontos de vazamentos na lateral de um dos módulos de tratamento.

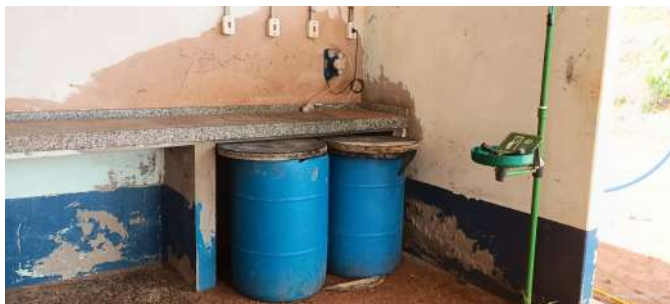
Os tambores  
de produtos  
químicos não  
possuem  
identificação  
da  
substância e  
bacias de  
retenção  
para evitar  
vazamentos  
no piso do  
local.

Foto 1 - Situação dos  
tambores de armazenamento  
de produtos químicos.

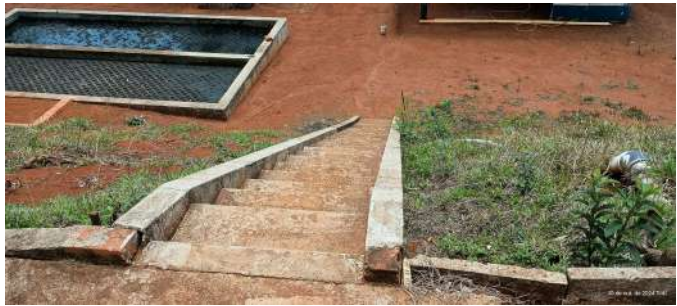
Foto 1 - Escada sem proteção (corrimão) adequada.

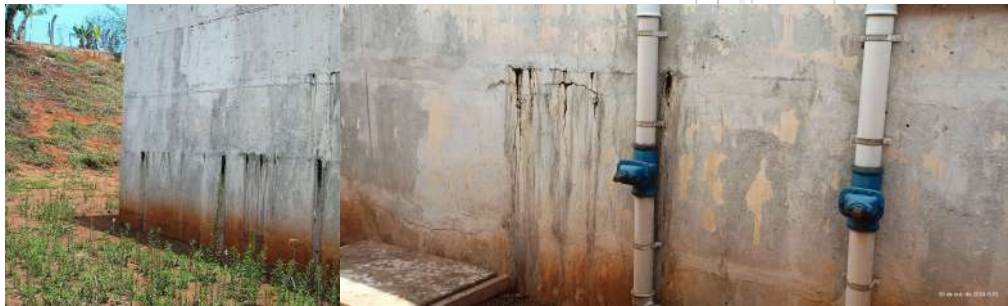
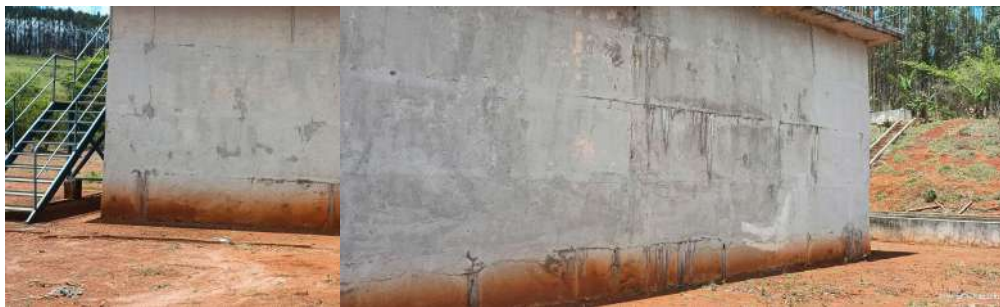
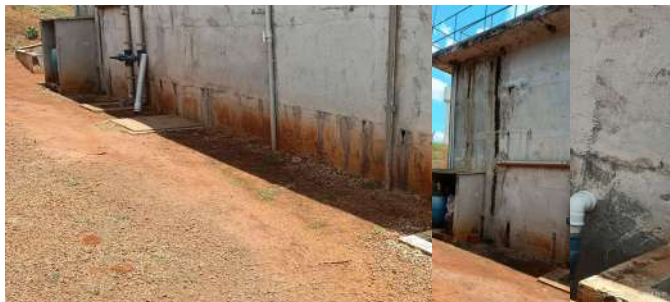
Existência de diversos pontos de vazamentos nas laterais dos módulos de tratamento da ETE. Recomenda-se ao prestador que faça os devidos diagnósticos para avaliar a gravidade e os impactos na estrutura dos locais.

Foto 1 - Pontos de vazamentos na lateral de um dos módulos de tratamento.

Foto 2 - Pontos de vazamentos na lateral de um dos módulos de tratamento.

Foto 3 - Pontos de vazamentos na lateral de um dos módulos de tratamento.

Foto 4 - Pontos de vazamentos na lateral de um dos módulos de tratamento.

Foto 5 - Pontos de vazamentos na lateral de um dos módulos de tratamento.

Foto 6 - Pontos de vazamentos na lateral de um dos módulos de tratamento.

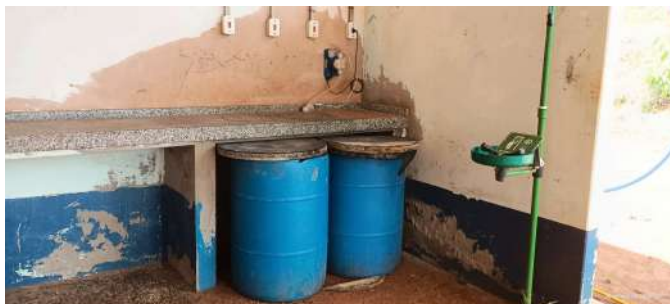
Os tambores de produtos químicos não possuem identificação da substância e bacias de contenção para evitar vazamentos no piso do local.

Foto 1 - Situação dos tambores de armazenamento de produtos químicos.

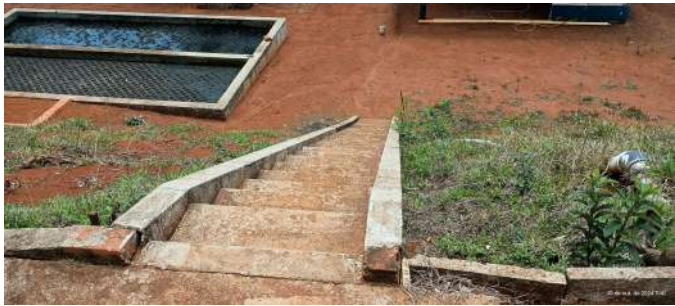
Foto 1 - Escada sem proteção (corrimão) adequada.

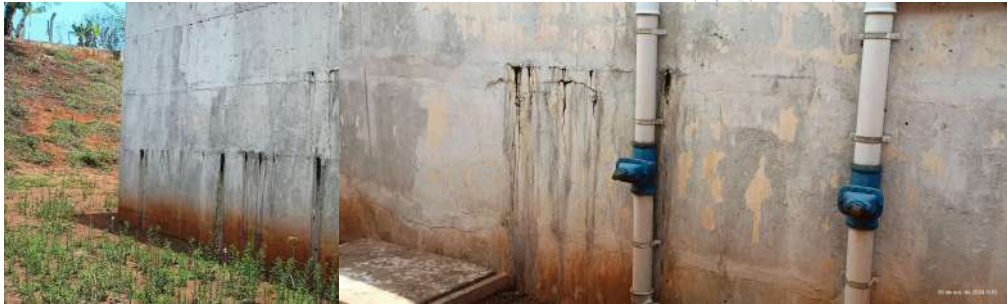
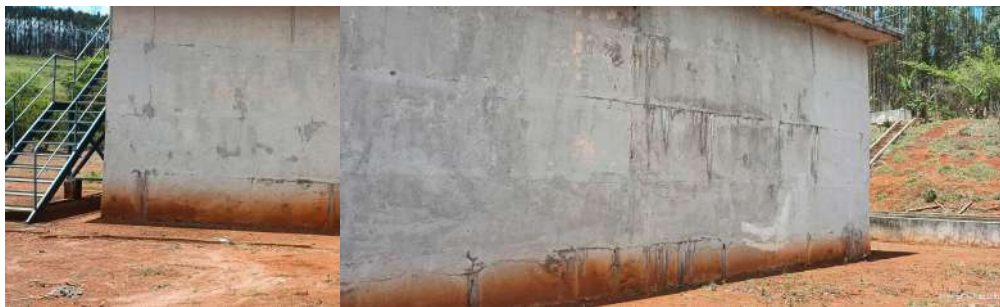
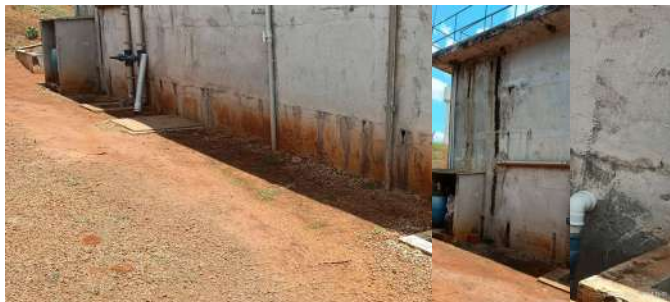
Existência de diversos pontos de vazamentos nas laterais dos módulos de tratamento da ETE. Recomenda-se ao prestador que faça os devidos diagnósticos para avaliar a gravidade e os impactos na estrutura dos locais.

Foto 1 - Pontos de vazamentos na lateral de um dos módulos de tratamento.

Foto 2 - Pontos de vazamentos na lateral de um dos módulos de tratamento.

Foto 3 - Pontos de vazamentos na lateral de um dos módulos de tratamento.

Foto 4 - Pontos de vazamentos na lateral de um dos módulos de tratamento.

Foto 5 - Pontos de vazamentos na lateral de um dos módulos de tratamento.

Foto 6 - Pontos de vazamentos na lateral de um dos módulos de tratamento.

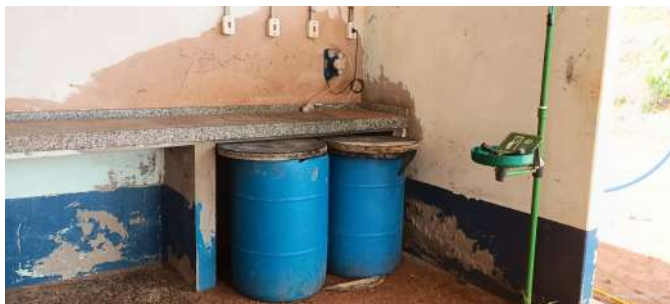
Os tambores  
de produtos  
químicos não  
possuem  
identificação  
da  
substância e  
bacias de  
retenção  
para evitar  
vazamentos  
no piso do  
local.

Foto 1 - Situação dos  
tambores de armazenamento  
de produtos químicos.

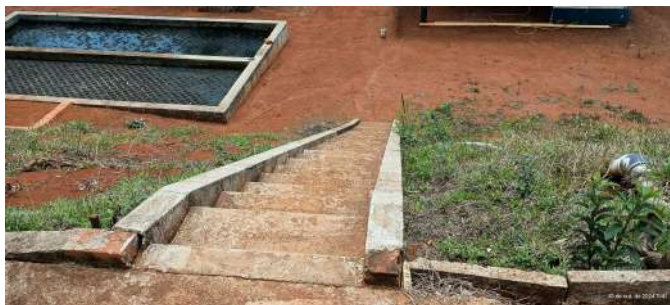
Foto 1 - Escada sem proteção (corrimão) adequada.

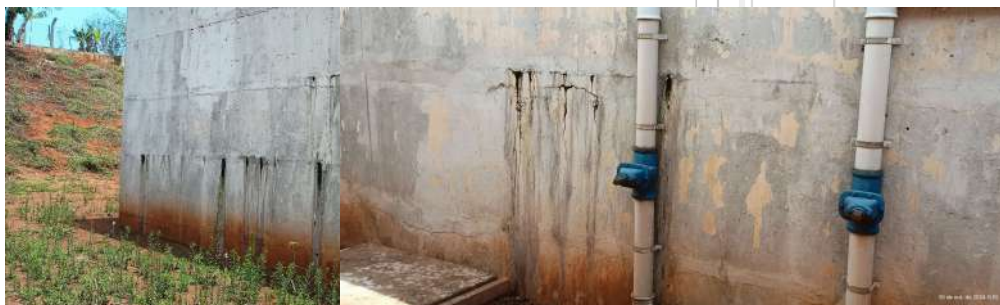
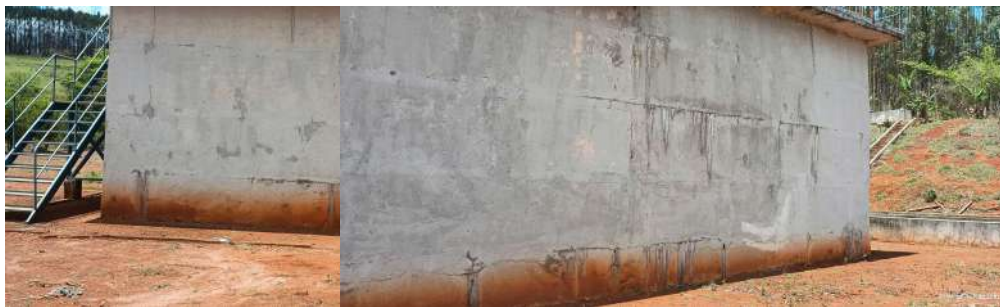
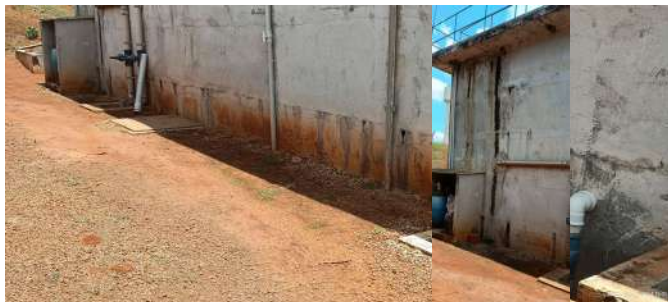
Existência de diversos pontos de vazamentos nas laterais dos módulos de tratamento da ETE. Recomenda-se ao prestador que faça os devidos diagnósticos para avaliar a gravidade e os impactos na estrutura dos locais.

Foto 1 - Pontos de vazamentos na lateral de um dos módulos de tratamento.

Foto 2 - Pontos de vazamentos na lateral de um dos módulos de tratamento.

Foto 3 - Pontos de vazamentos na lateral de um dos módulos de tratamento.

Foto 4 - Pontos de vazamentos na lateral de um dos módulos de tratamento.

Foto 5 - Pontos de vazamentos na lateral de um dos módulos de tratamento.

Foto 6 - Pontos de vazamentos na lateral de um dos módulos de tratamento.

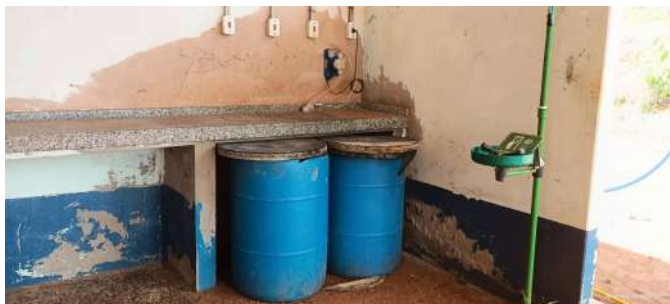
Os tambores  
de produtos  
químicos não  
possuem  
identificação  
da  
substância e  
bacias de  
retenção  
para evitar  
vazamentos  
no piso do  
local.

Foto 1 - Situação dos  
tambores de armazenamento  
de produtos químicos.

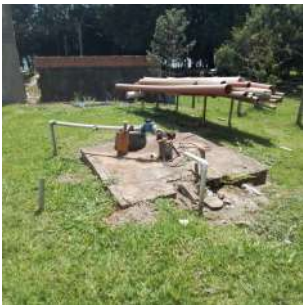
A laje do poço não se encontra em boas condições, com rachaduras e trincas. O prestador deve realizar adequações na laje para proteção sanitária adequada da captação subterrânea.

Foto 1 - Situação da laje de proteção.

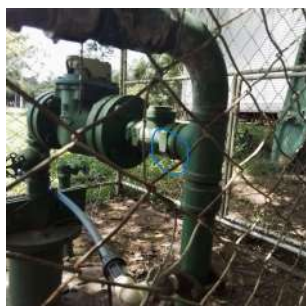
Na fiscalização foram  
identificados dois  
vazamentos no  
cavelete do poço.

**Foto 1** - Vazamento na rosca da válvula de retenção horizontal.

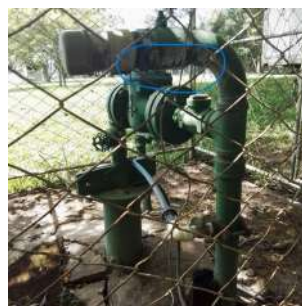
**Foto 2** - Vazamento nas roscas do registro próximo ao CAP.

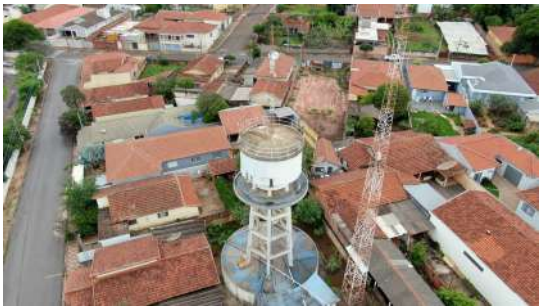
Existem diversas manchas de vazamentos nas laterais do reservatório elevado. Recomenda-se ao prestador que faça inspeções para averiguar a situação dos vazamentos e estudos para levantar alternativas técnicas para cessar os vazamentos. Como esta NC já foi apontada em fiscalização anterior (Relatório 255/2022) e ainda está em andamento no processo sancionatório, não será novamente apontada.

Foto 1 - Vista aérea lateral do reservatório, com manchas de vazamentos.

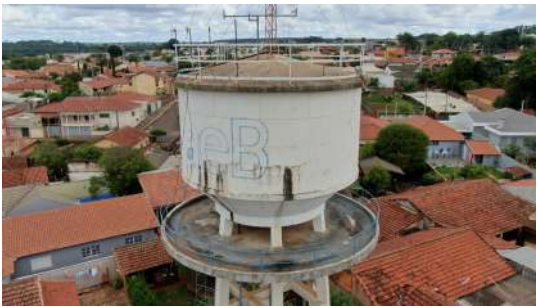
Foto 2 - Vista aérea lateral do reservatório, com manchas de vazamentos.

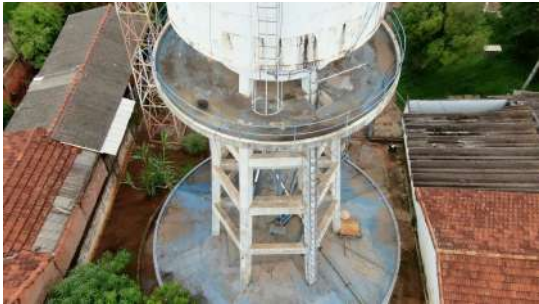
Foto 3 - Vista aérea lateral do reservatório, com manchas de vazamentos.

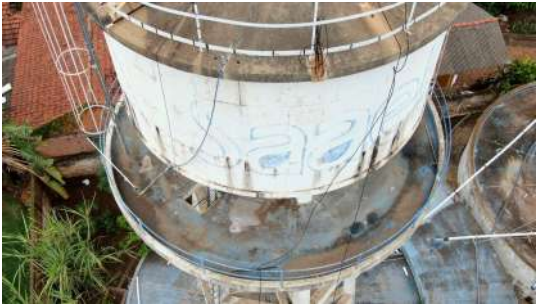
Foto 4 - Vista aérea lateral do reservatório, com manchas de vazamentos.

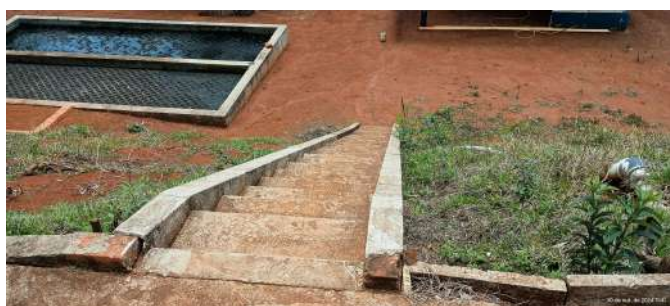
**Foto 1** - Escada sem proteção (corrimão) adequada.

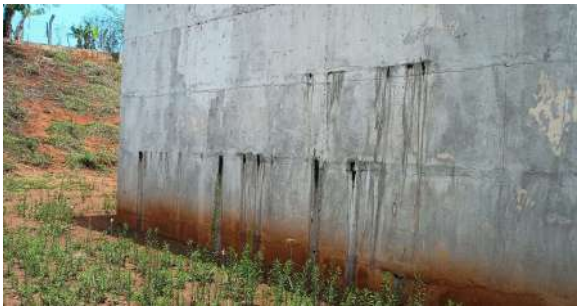
Existência de diversos pontos de vazamentos nas laterais dos módulos de tratamento da ETE. Recomenda-se ao prestador que faça os devidos diagnósticos para avaliar a gravidade e os impactos na estrutura dos locais.

**Foto 1** - Pontos de vazamentos na lateral de um dos módulos de tratamento.

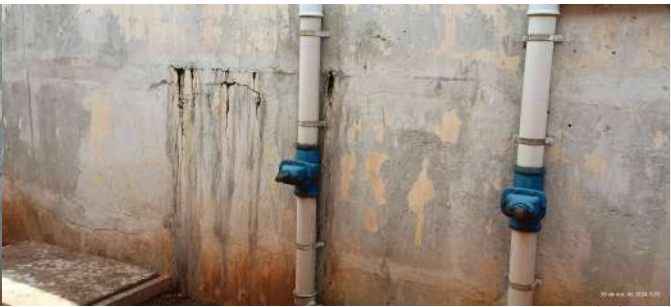
**Foto 2** - Pontos de vazamentos na lateral de um dos módulos de tratamento.

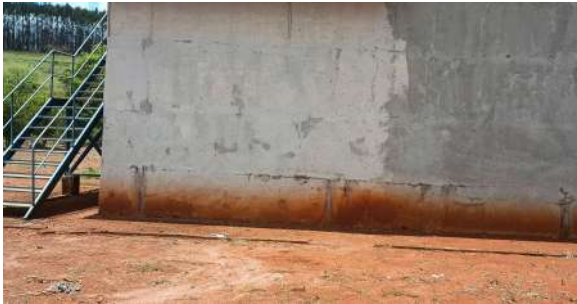
**Foto 3** - Pontos de vazamentos na lateral de um dos módulos de tratamento.

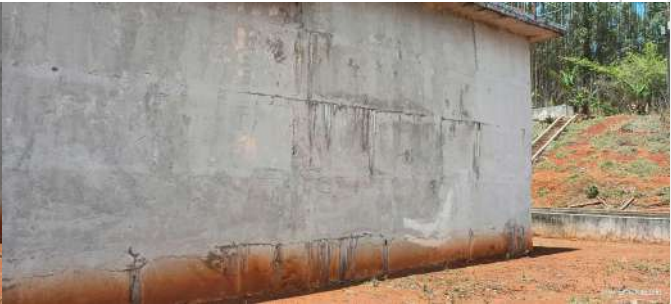
**Foto 4** - Pontos de vazamentos na lateral de um dos módulos de tratamento.

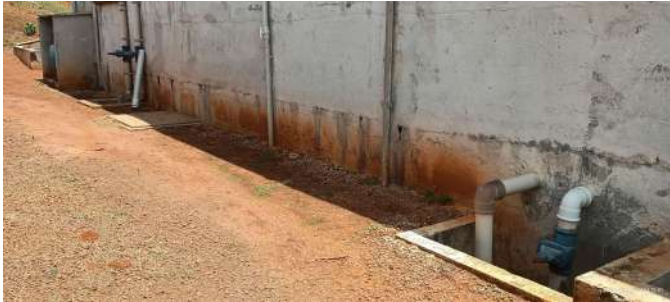
**Foto 5** - Pontos de vazamentos na lateral de um dos módulos de tratamento.

**Foto 6** - Pontos de vazamentos na lateral de um dos módulos de tratamento.

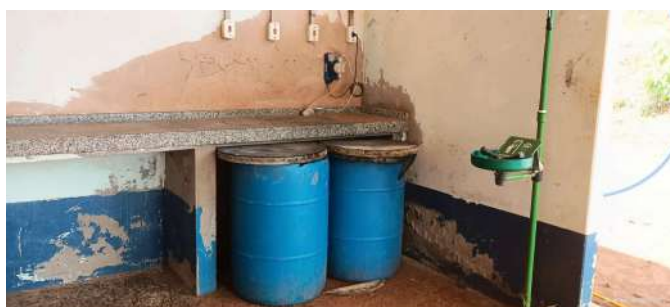
Os tambores de produtos químicos não possuem identificação da substância e bacias de contenção para evitar vazamentos no piso do local.

**Foto 1** - Situação dos tambores de armazenamento de produtos químicos.
