### RELATÓRIO DE FISCALIZAÇÃO TÉCNICA DOS SISTEMAS DE ÁGUA E ESGOTO DO MUNICÍPIO DE CAMPINAS

PRESTADOR: Sociedade de Abastecimento de Água e Saneamento S/A – SANASA

Verificação de Não Conformidades

Americana, dezembro de 2024

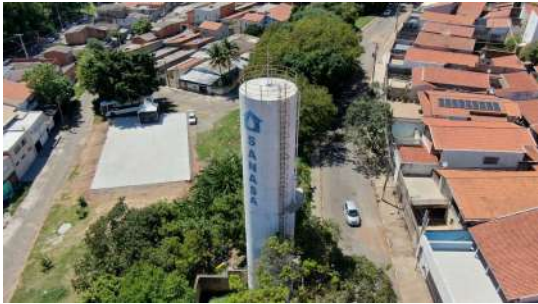
Foto 3 - Visão geral aérea - Reservatório elevado Vila Georgina Cohab

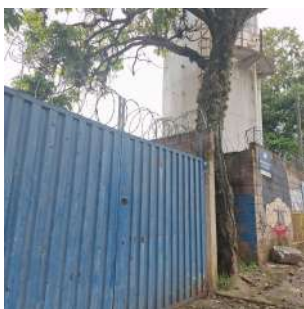
Embora não haja placa de identificação, o reservatório possui pintura, como visto na foto aérea do item 6.0 (Foto 3)

Foto 1 - Portão e muro sem identificação

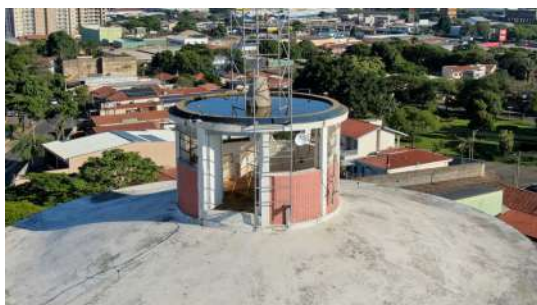
| 1.14 | RES- CRD - NOVA APARECIDA - ELEVADO | RES-6.10 | O reservatório não possui tampas de inspeção em boas condições | Imediato |

Foto 1 - Porta aberta e vidros quebrados -  
cobertura - Res Nova Aparecida Elevado

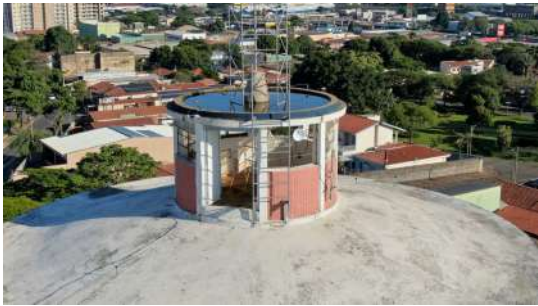
| [RES-6.14] Observações | Havia água parada na cobertura do reservatório, no entanto, a fiscalização foi feita em temporada de chuva. O prestador pode avaliar a ocorrência. Antes do fechamento do relatório, o prestador informou que realizará o desentupimento do buzinode. |

Foto 1 - Água parada na cobertura - Res Nova Aparecida Elevado

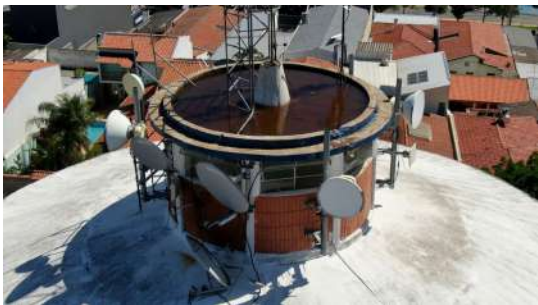
Foto 1 - Água parada na cobertura - Res Nova Europa Elevado

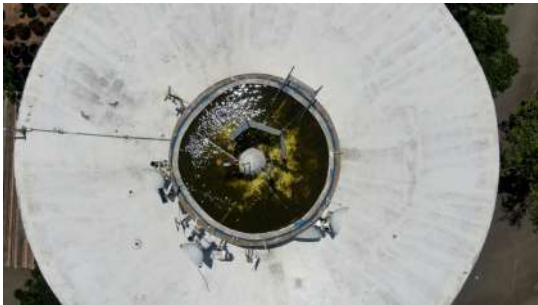
Foto 1 - Água parada na cobertura - Res  
Paranapanema Elevado

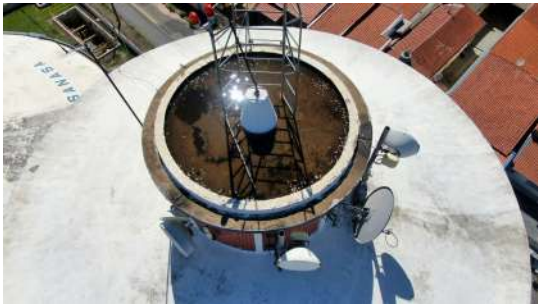
Foto 1 - Água parada na cobertura - Res São  
Bernardo Elevado

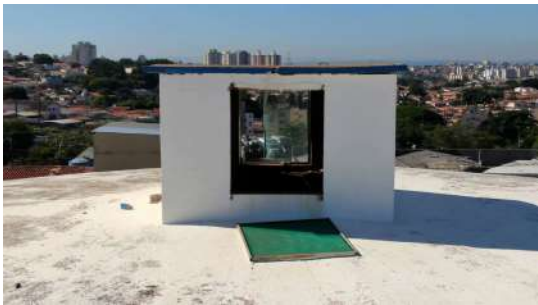
| 1.22 | RES - CRD - EULINA - SEMIENTERRADO CIRCULAR B | RES-6.9 | Inexistência de telas de proteção contra entrada de insetos e pequenos animais nas tubulações de ventilação | Imediato |

Foto 1 - Ausência de tela de proteção - Res Eulina Semienterrado Circular B

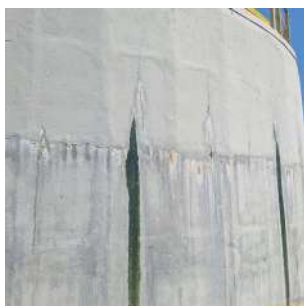
| 3.1 | ETE BOA VISTA - (EPAR) - CAMPINAS | ETE-8.16 | Existência de vazamentos aparentes | Imediato |

Havia pontos de vazamento no tanque de água de reúso

Foto 1 - Manchas de vazamento - tanque de água de reúso.

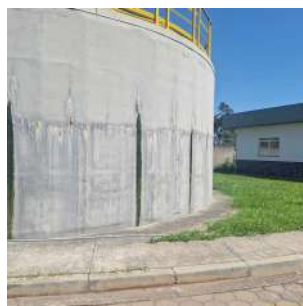
Foto 2 - Manchas de vazamento - tanque de água de reúso (2)

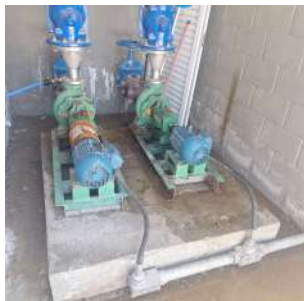
| 3.1 | ETE BOA VISTA - (EPAR) - CAMPINAS | ETE-8.29 | Ausência de manutenção, limpeza, conservação e segurança | Imediato |

- 1)Pontos com mato alto, demandando capina para segurança dos trabalhadores (foto 4).
- 2)Houve constatação de vazamento em gaxeta de conjunto motobomba para recalque da água de reúso, no entanto, apresentou-se a ordem de serviço para o reparo, emitida antes da fiscalização.

Foto 1 - Vazamento nas gaxetas no recalque de água de reúso

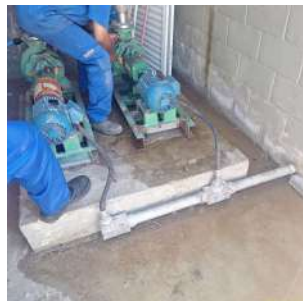
Foto 2 - Reparo do vazamento - gaxetas

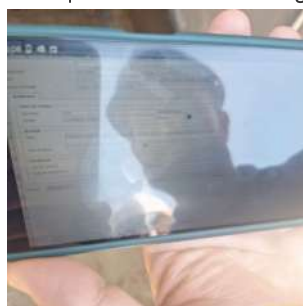
Foto 3 - Ordem de serviço solicitada antes da fiscalização - vazamento nas gaxetas

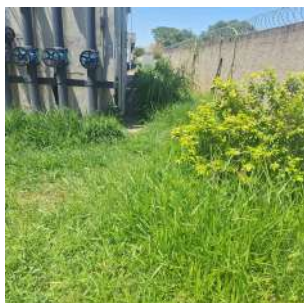
Foto 4 - Mato alto

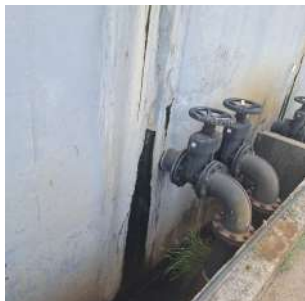
Há marcas de vazamento ao longo do reator. Não foi feito

Foto 1 - Marcas de vazamento - reator UASB

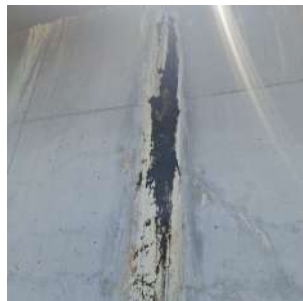
Foto 2 - Marcas de vazamento - reator UASB (2)

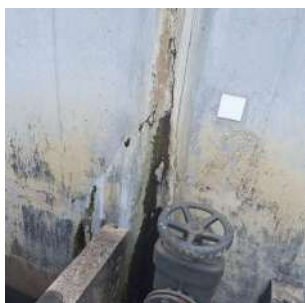
Foto 3 - Marcas de vazamento - reator UASB (3)
