**Relatório de Fiscalização 262/2024**

**RELATÓRIO DE FISCALIZAÇÃO TÉCNICA DOS SISTEMAS DE ÁGUA E ESGOTO DO MUNICÍPIO DE DOIS CÓRREGOS**PRESTADOR: Serviço Autônomo de Água e Esgoto de Dois Córregos - **SAAEDOCO**

Relatório de Fiscalização Programada – Verificação de Não Conformidades

Americana, dezembro de 2024

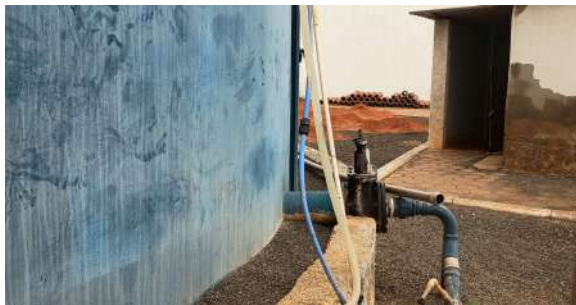
Há vazamentos no registro da tubulação de saída do reservatório e na tubulação de derivação para teste da rede do

**Foto 1** - Detalhe do vazamento no registro.

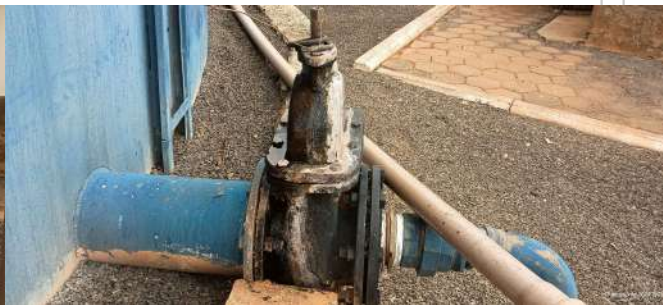
**Foto 2** - Detalhe do vazamento no registro.

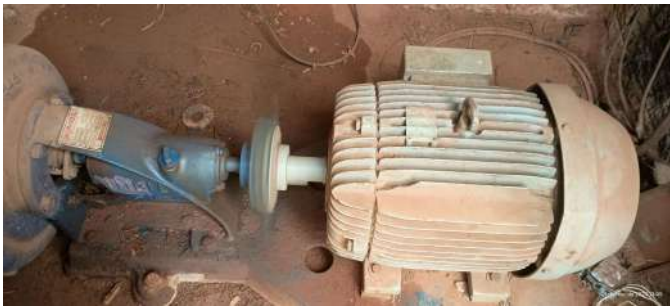
Foto 1 - Detalhe do único conjunto moto bomba da elevatória.

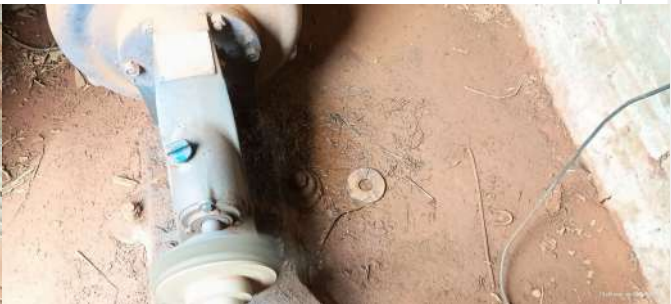
Foto 2 - Piso molhado devido à drenagem inadequada.

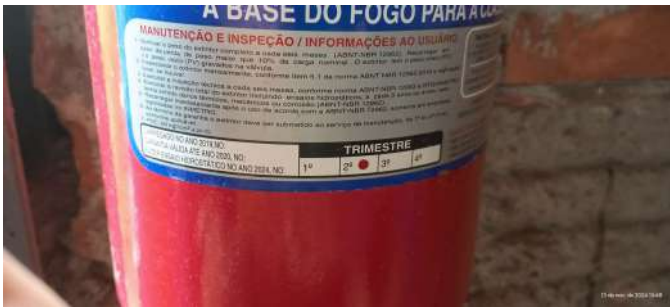
Foto 1 - Detalhe da etiqueta de controle de manutenções do extintor - fora da validade.

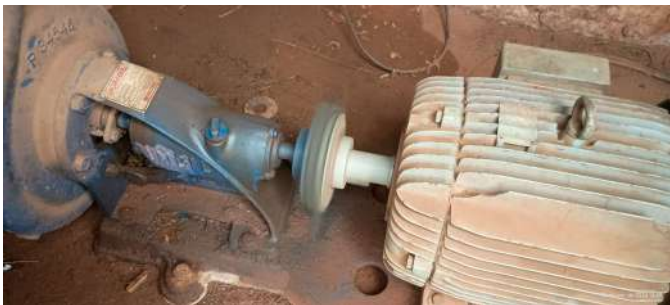
Foto 1 - Ausência de proteção para evitar contato com o eixo em rotação.

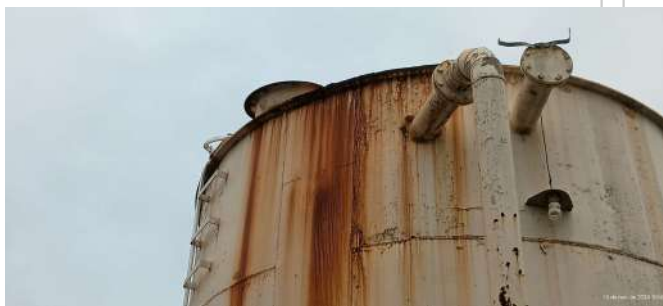
**Foto 2** - Ausência de guarda corpo na escada vertical do reservatório.

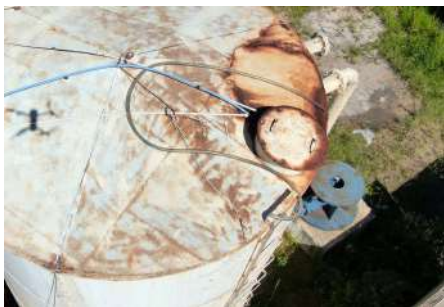
A tampa de inspeção apresenta pontos com oxidação e corrosão. Necessário providenciar manutenção ou substituição da tampa.

**Foto 1** - Tampa de inspeção com oxidação e processos corrosivos.

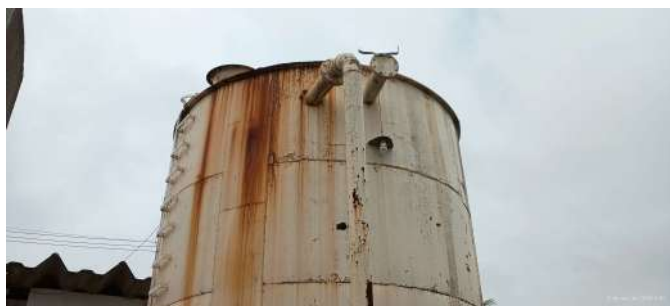
**Foto 1** - O tubo à direita, aparentemente, teria a função de extravasor, mas se encontra tampado.

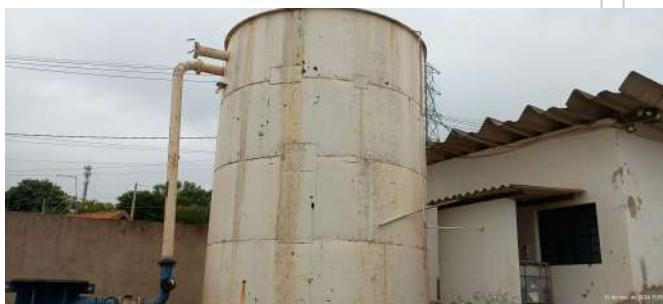
O reservatório metálico apresenta diversos pontos com sinais de oxidação e corrosão, o local com maior deterioração se encontra na base da tampa de inspeção, onde o processo corrosivo já provocou uma abertura no topo do reservatório. Deve ser providenciada a manutenção preventiva e corretiva da estrutura metálica para evitar contaminação da água tratada e vazamentos.

**Foto 2** - Lateral do reservatório com presença de oxidação.

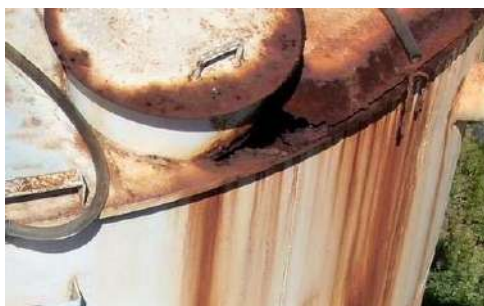
**Foto 3** - Detalhe da abertura no topo do reservatório, causada pelo processo corrosivo.

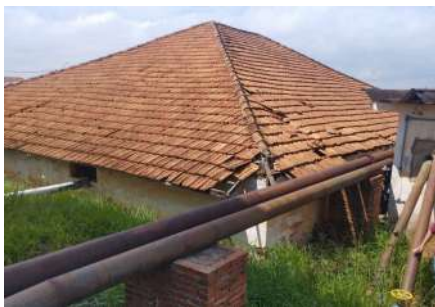
poeira e animais. Nas paredes podem ser facilmente visualizadas rachaduras extensas em todas os limites do reservatório, é possível que o mesmo esteja acontecendo com as paredes da porção enterrada, pois há indícios da ocorrência de infiltração de água para partes do reservatório que deveriam permanecer secas, como as escadas e a área de manobra de registros. Há uma porta de ferro na entrada do reservatório que, ao menos no momento da fiscalização, se encontrava aberta, o que significa um sério risco para a segurança e qualidade da água, visto que pessoas alheias à operação do sistema podem facilmente acessar o interior do reservatório e a água que está sendo distribuída para a população. É necessário que sejam tomadas medidas urgentes com relação à segurança deste local, visto o risco de ocorrência de acidentes e eventos graves neste sistema.

**Foto 1** - Vista geral do telhado.

A fiscalização apontou indícios de deterioração da estrutura do reservatório, o que pode representar riscos para a segurança dos trabalhadores, de pessoas que acessam o local e para o sistema de abastecimento de água tratada. Recomenda-se a realização de avaliação técnica estrutural detalhada para

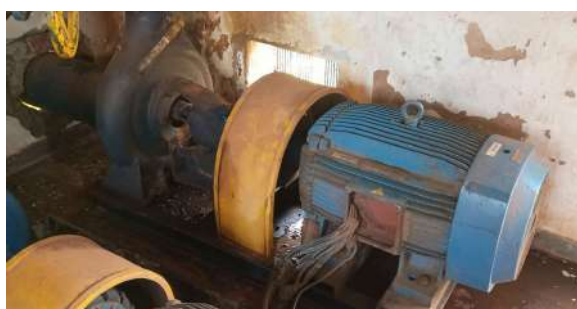
**Foto 1** - Drenagem inadequada do conjunto motobomba 1 (próximo à entrada da EEAT).

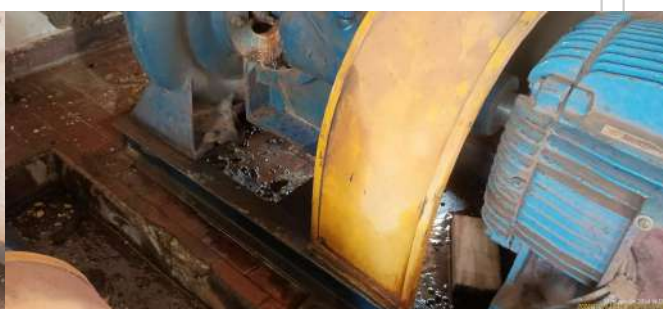
**Foto 2** - Detalhe do piso molhado próximo ao conjunto motobomba 1.

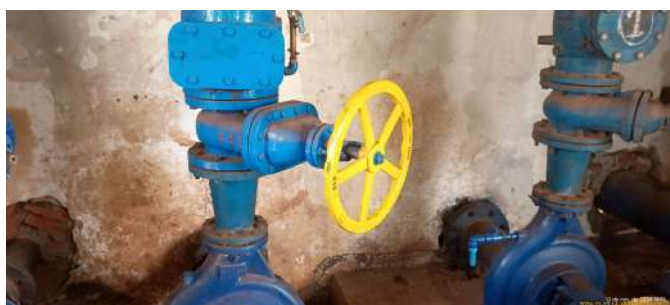
Existência de vazamentos no registro da tubulação de recalque da bomba 3 (contando da entrada para o fundo da EEAT) e na bomba de recalque para o Reservatório Filipão Novo.

**Foto 1** - Registro da tubulação de recalque da bomba 3 (contando da entrada).

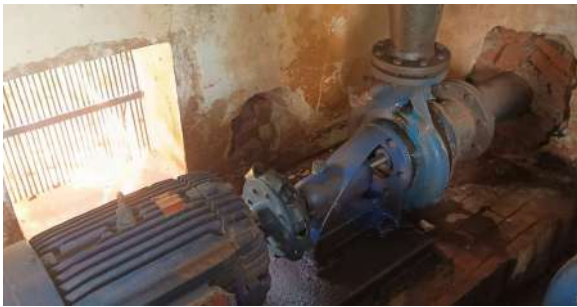
Foto 3 - Vazamento na bomba de recalque para o reservatório apoiado Filipão.

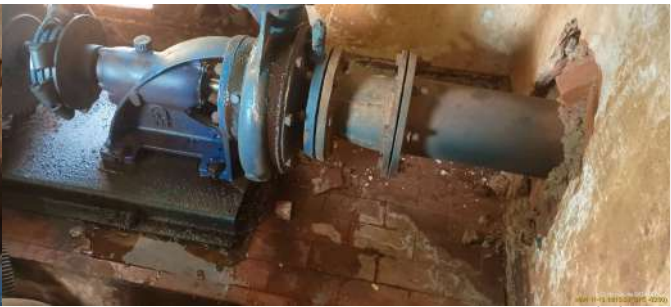
Foto 4 - Vazamento na bomba de recalque para o reservatório apoiado Filipão.

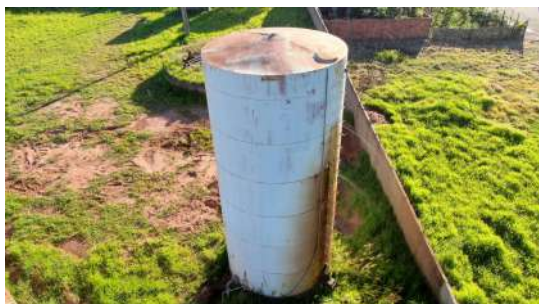
Este reservatório está com a estrutura bastante deteriorada e

apresenta vários pontos de vazamento.

**Foto 3** - Pontos com água jorrando através dos orifícios da parede do reservatório.

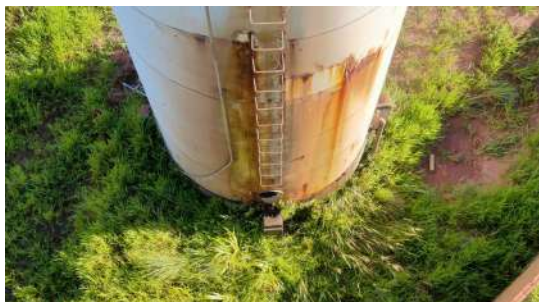
**Foto 5** - Diversos pontos com vazamento próximos aos degraus da escada.

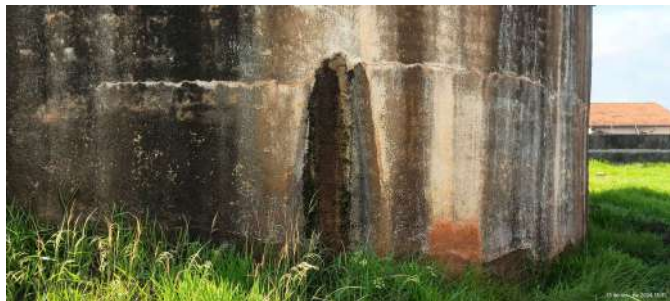
Existência de diversos vazamentos nas laterais do reservatório e no registro e junções das tubulações da caixa lateral (Foto 5)

**Foto 1** - Vazamento na lateral do reservatório.

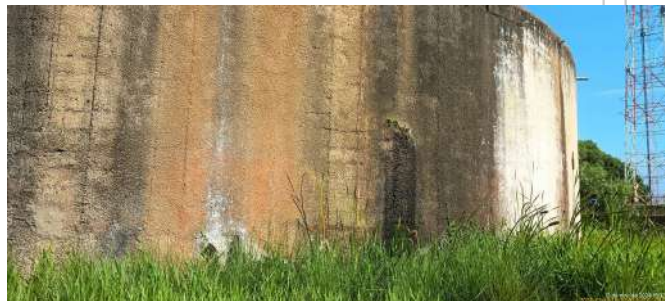
**Foto 4** - Vazamento na lateral do reservatório.

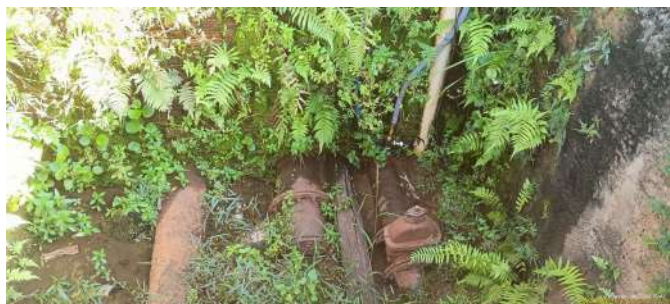
**Foto 5** - Vazamentos em tubulações e registros na caixa lateral.

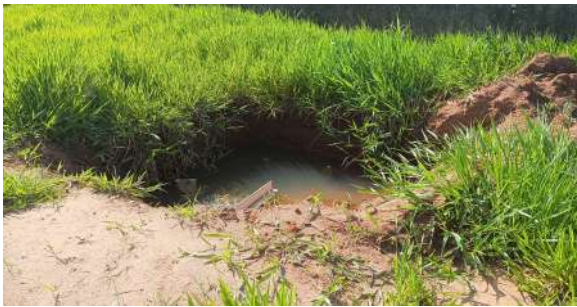
Foram constatadas duas não conformidades nesta categoria: 1) Escavação em parte do terreno sem a devida identificação ou proteção para evitar quedas e acidentes (Foto 1). Recomenda-se adequar o local com aterramento ou delimitação adequada; 2) A caixa de alvenaria na lateral do reservatório (Fotos 2, 3 e 4) possui pontas da armação metálica (ferragens) sem qualquer proteção, além de a parte interna da caixa estar com vegetação, vazamentos e sedimentos, que dificultam as ações de manutenção de rotina. Recomenda-se a manutenção no local, com limpeza da vegetação, adequação dos vazamentos, remoção das pontas metálicas das ferragens, além de outras adequações necessárias para garantir a conservação e segurança.

Foto 1 - Escavação no terreno dentro da área do reservatório.

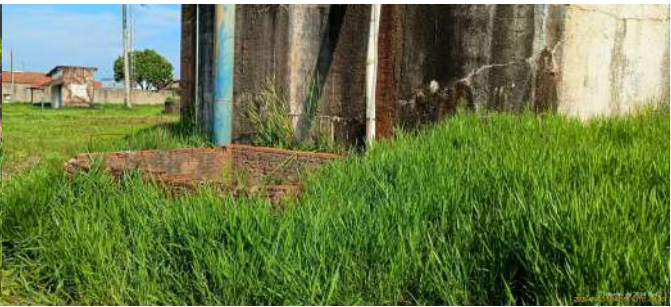
Foto 2 - Caixa de alvenaria ao lado do reservatório.

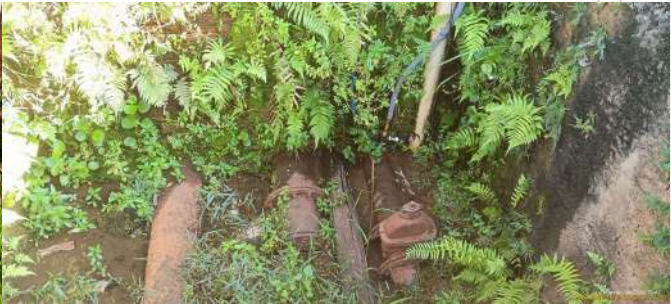
Foto 4 - Vista interna da caixa de alvenaria.

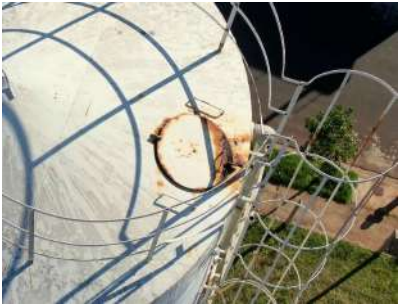
A tampa de inspeção está bastante deteriorada pela

ferrugem, na porção próxima a alça há uma abertura causada por essa deterioração. Necessário providenciar o reparo ou substituição da tampa de inspeção.

Foto 1 - Detalhe da tampa de inspeção deteriorada. Há uma abertura próxima a alça.

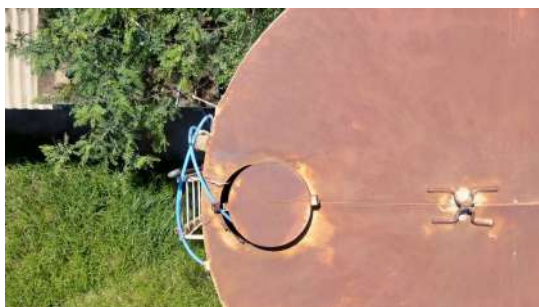
A base da tampa de inspeção apresenta sinais de corrosão e a tampa não está devidamente fechada, pois uma das mangueiras de aplicação de produtos químicos está inserida nesta abertura. É preciso providenciar a manutenção da base da tampa e garantir que a mesma permaneça sempre fechada, para evitar contaminação da água.

**Foto 1** - Vista aérea da tampa de inspeção.

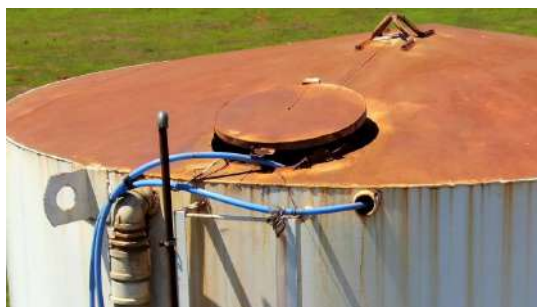
**Foto 2** - Detalhe da mangueira inserida na abertura da tampa. Nesta imagem é possível visualizar a degradação da base da tampa de inspeção.
