**Relatório de Fiscalização 264/2024**

RELATÓRIO DE FISCALIZAÇÃO TÉCNICA DOS SISTEMAS DE ÁGUA E ESGOTO DO MUNICÍPIO DE  
SÃO JOSÉ DO RIO PRETO

PRESTADOR: SERVIÇO MUNICIPAL AUTÔNOMO DE ÁGUA E ESGOTO DE SÃO JOSÉ DO RIO PRETO -  
SeMAE

Verificação de Não Conformidades

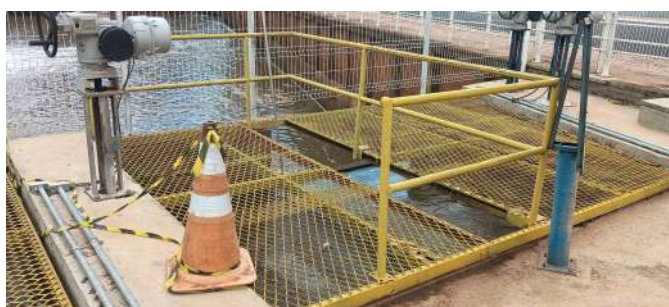
#### Fotos de [CSP-3.14]

**Foto 1** - Espaço aberto, acima das grades.

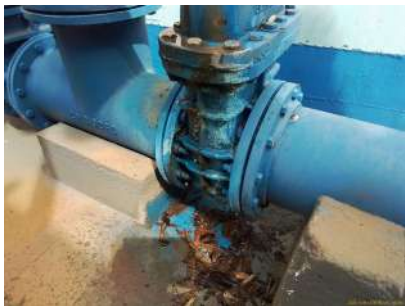
Fotos de [CSB-2.12]

[CSB-2.12] - Existência de vazamentos aparentes

Foto 1 - Vazamento na tubulação de chegada no reservatório.

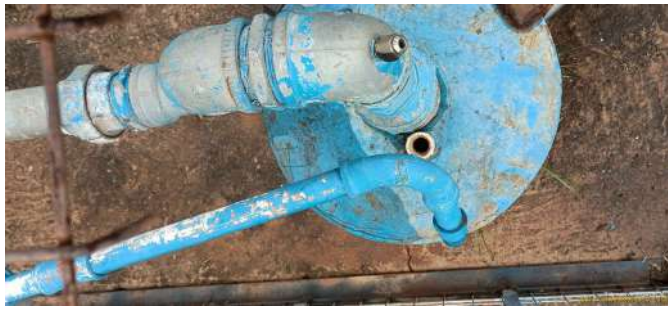
Fotos de [CSB-2.9]

**Foto 1** - Tubo de medição de nível sem cap.

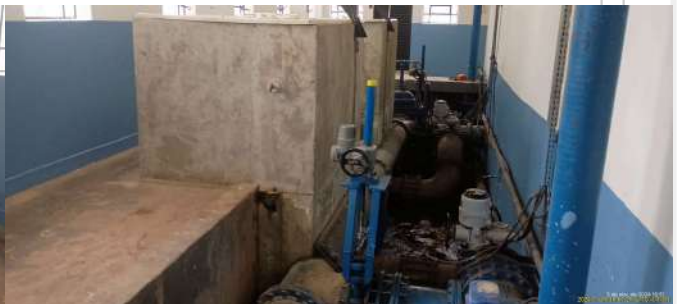
**Foto 2** - Ausência de guarda-corpos.

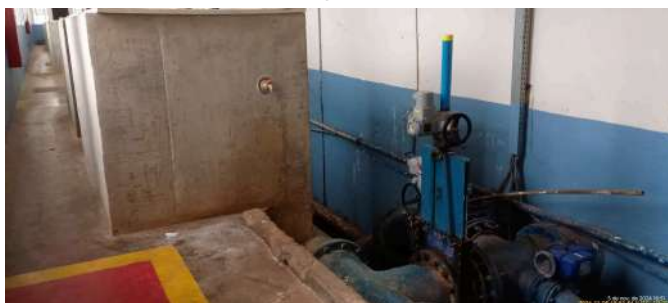
**Foto 3** - Ausência de guarda-corpos.

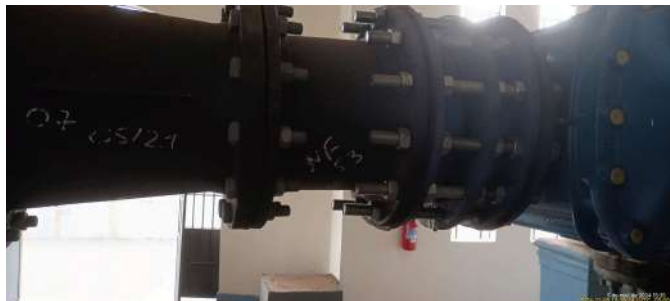
**Fotos de [EEA-4.8]**

Foram identificados vazamentos na adutora do conjunto motobomba 1 Redentora e na adutora do conjunto 1 Maceno.

**Foto 1** - Local do vazamento na tubulação do conjunto 1 Redentora.

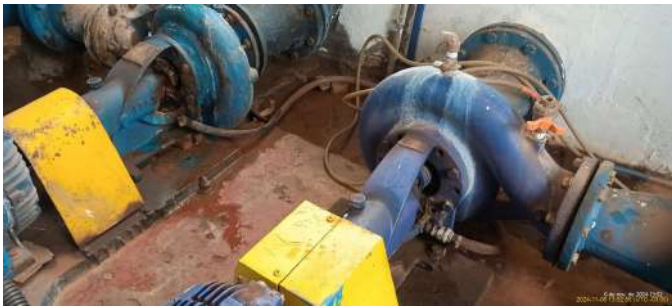
Foto 3 - Situação do piso da elevatória.

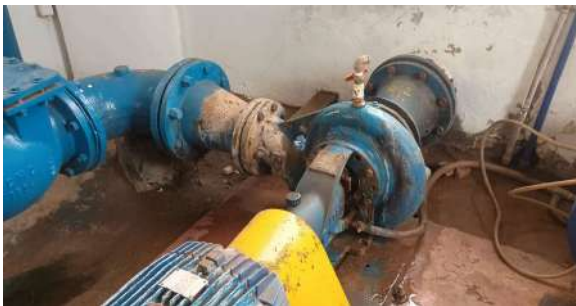
Foi observado vazamento no tubo acima da bomba do conjunto 02.

Foto 1 - Conjunto motobomba 02.

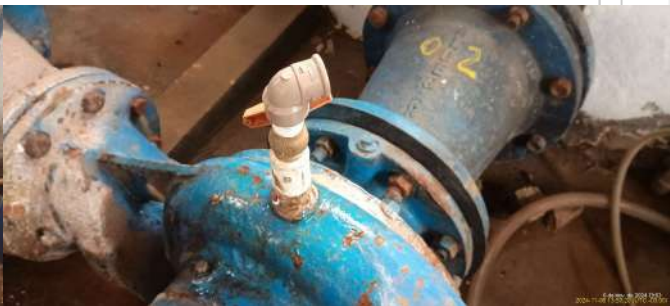
Foto 2 - Detalhe do local do vazamento.

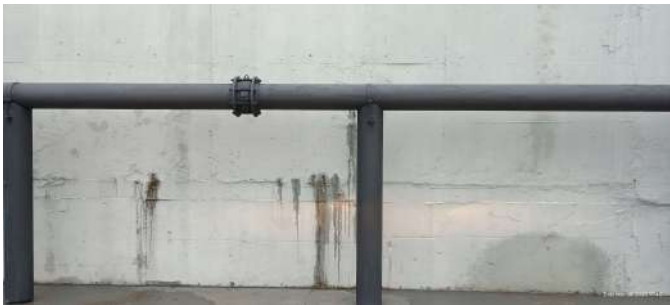
Fotos de [RES-6.3]

| [RES-6.3] Observações | Foram identificados vazamentos nas laterais do reservatório. |

Foto 1 - Vazamento na lateral do reservatório, em frente ao Poço PTG1.

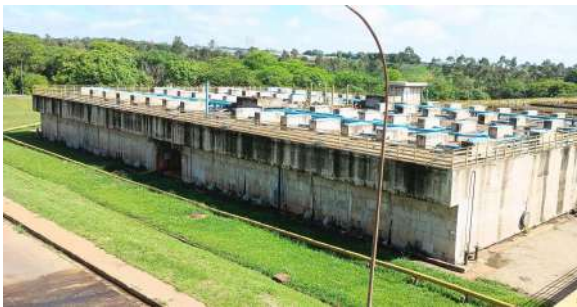
Fotos de [ETE-8.16]

Foram observados diversos sinais de vazamentos nas laterais dos reatores UASB. É necessário avaliar a origem de tais vazamentos e os impactos na estrutura dos reatores, além de sua adequação.

Foto 1 - Reator UASB 1 (a título de exemplo dos vazamentos).

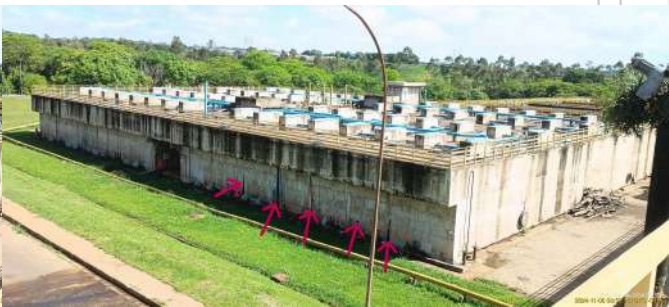
Foto 2 - Indicação dos locais com sinais de vazamentos no reator UASB 1.
