**Relatório de Fiscalização 267/2024**

**Relatório de Fiscalização - BRK Rio Claro - Dez/2024**

Objeto: **Fiscalização Programada**Objeto: **FISCALIZAÇÃO NOS SISTEMAS DE ÁGUA E ESGOTO****RELATÓRIO DE FISCALIZAÇÃO TÉCNICA DOS SISTEMAS DE ESGOTO DO MUNICÍPIO DE RIO CLARO**

PRESTADOR: BRK Ambiental Rio Claro

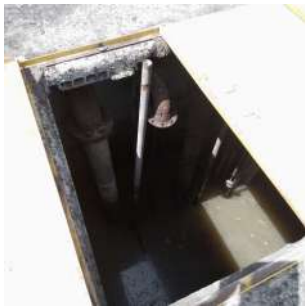
**Foto 1** - Duas bombas submersíveis no poço úmido.

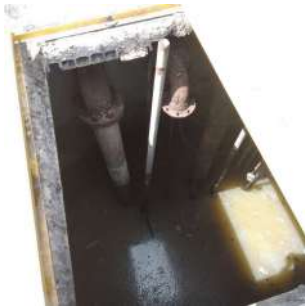
**Foto 2** - Tubulações de sucção das bombas do poço.

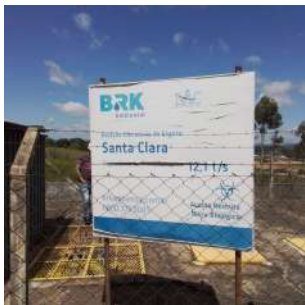
Foto 1 - Placa de identificação da elevatória.

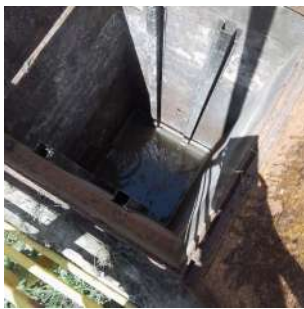
**Foto 5** - Poço do cesto peneira, que estava submerso no momento da Fiscalização.

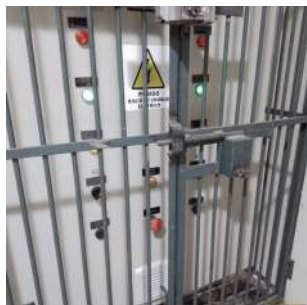
**Foto 1** - Identificação das bombas no painel de comando.

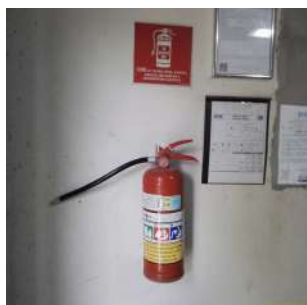
**Foto 1** - Extintor na elevatória.

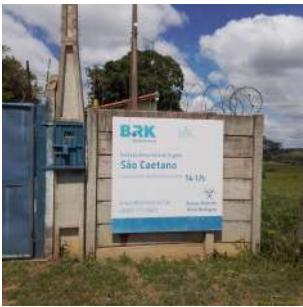
Foto 1 - Placa de identificação.

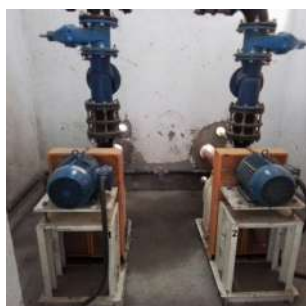
**Foto 1** - Conjuntos motobombas centrífugas.

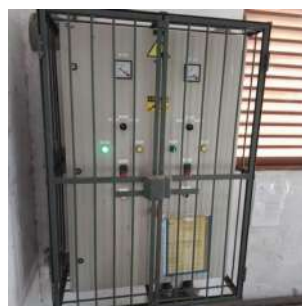
**Foto 2** - Pannel de comando das bombas.

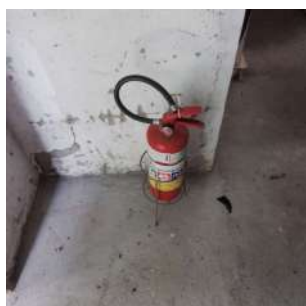
**Foto 1** - Extintor na elevatória.

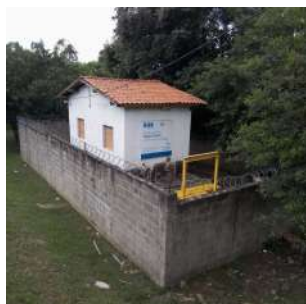
**Foto 1** - Placa de identificação da elevatória.**[EEE-7.9] - Existência de vazamentos aparentes**

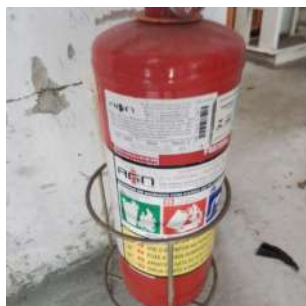
**Foto 1** - Manutenção do extintor.**[EEE-7.11] - Gradeamento grosseiro em condições inadequadas de operação**

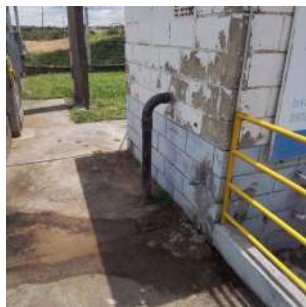
**Foto 5** - Recalque da elevatória.

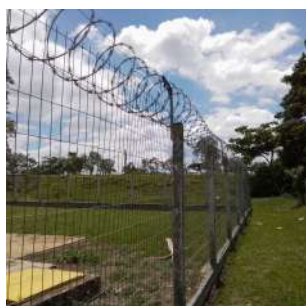
**Foto 1** - Cerca com concertina no perímetro da área.

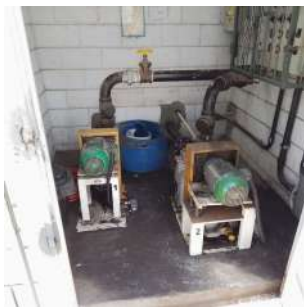
**Foto 1** - Bombas centrífugas.

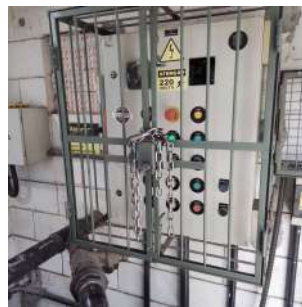
**Foto 2** - Painele de comando das bombas.

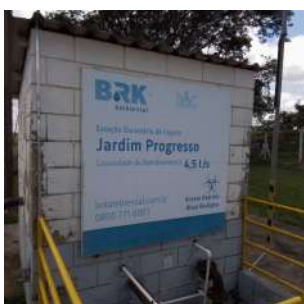
**Foto 1** - Placa de identificação da elevatória  
Progresso I.

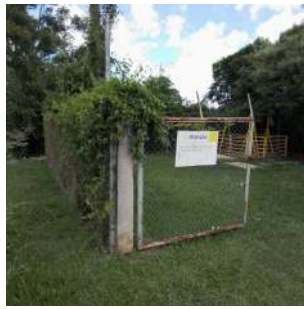
**Foto 1** - Cerca e portão de acesso.

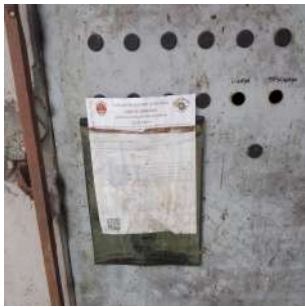
Foto 1 - CLCB da elevatória.

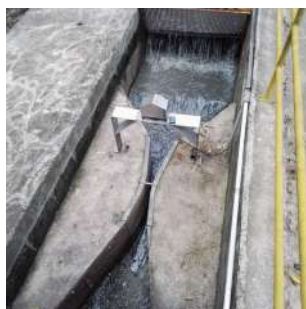
**Foto 3** - Calha parshall com medidor de vazão.

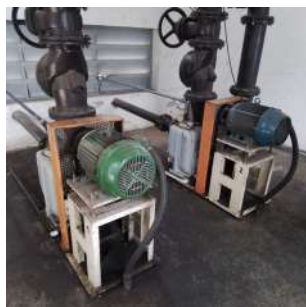
**Foto 1** - Bombas centrífugas.

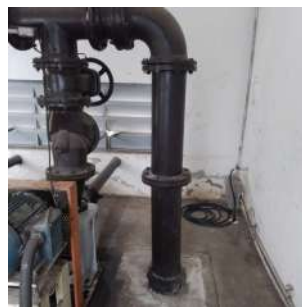
**Foto 2** - Recalque das bombas.

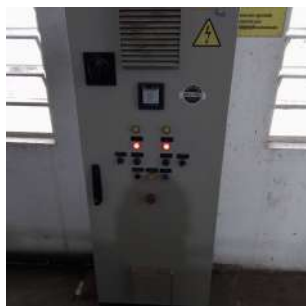
**Foto 3** - Pannel de comando das bombas, ambas ligadas na ocasião.

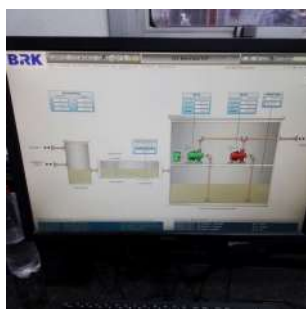
**Foto 6** - Monitoramento da operação da elevatória no CCO do prestador. Visualiza-se a vazão de entrada e o funcionamento das bombas, assim como dados de energia.

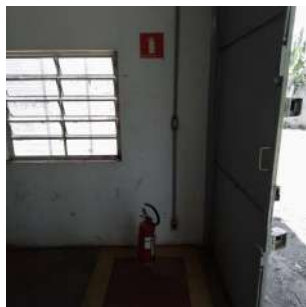
**Foto 1** - Extintor na elevatória.

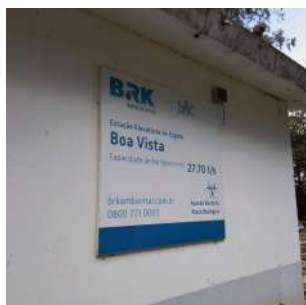
**Foto 1** - Placa de identificação.

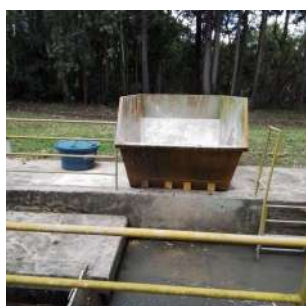
Foto 1 - Caçamba para remoção de sólidos retidos no gradeamento.

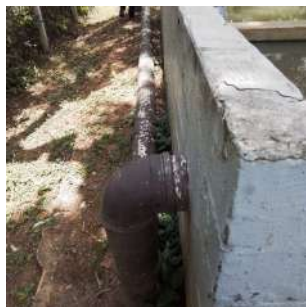
**Foto 9** - Tubulação de saída do tanque de contato.

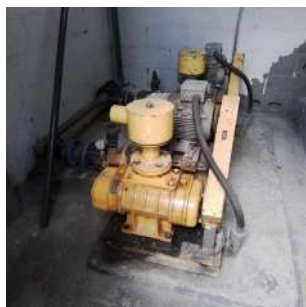
**Foto 11** - Sopradores para aeração do filtro.

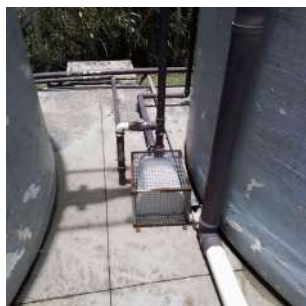
**Foto 13** - Bomba de recirculação de lodo.

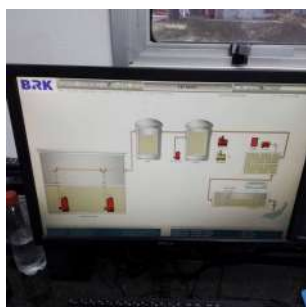
**Foto 15** - Monitoramento da ETE Batovi e de sua elevatória interna.

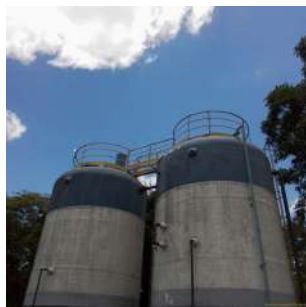
**Foto 1** - Guarda-corpo na plataforma que conecta o reator UASB e o filtro aerado.

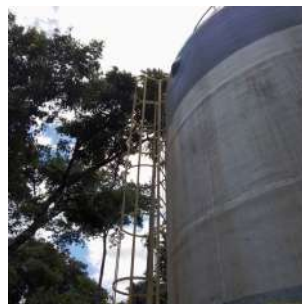
**Foto 2** - Escada com proteção.

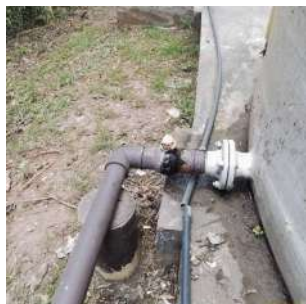
| Subsistema | Código NC | Descrição NC | Detalhamento | Prazo para solução |
|---|---|---|---|---|
| ETE Batovi | ETE-8.16 | Existência de vazamentos aparentes | Vazamento em tubulação do filtro aerado (ver foto no formulário). | Imediato |

Não Conforme

**Foto 1** - Vazamento em tubulação do filtro aerado.

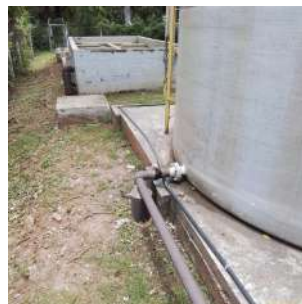
**Foto 2** - Tubulação com vazamento verificado.

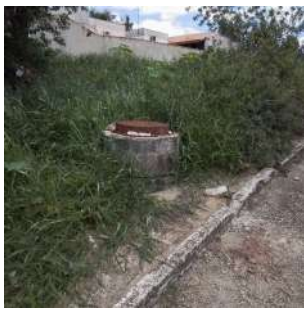
**Foto 5** - PV na chegada do efluente à elevatória.

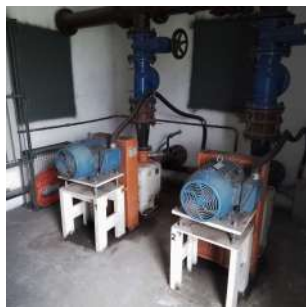
**Foto 3** - Bombas centrífugas.

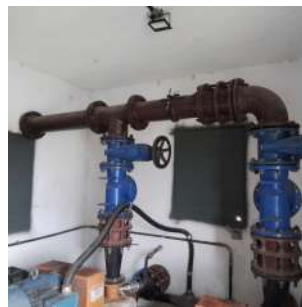
**Foto 4** - Recalque das bombas.

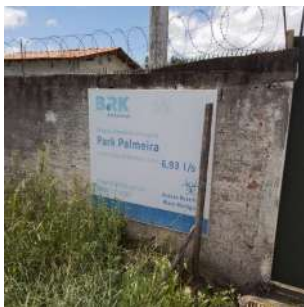
**Foto 1** - Placa de identificação.

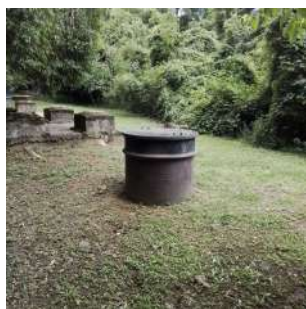
**Foto 3** - PV na chegada do efluente à elevatória.

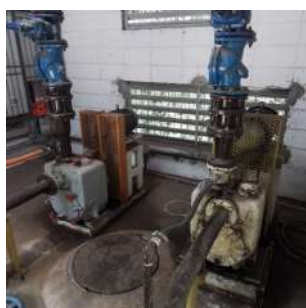
**Foto 1** - Conjuntos motobomba.

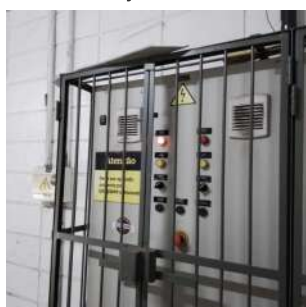
**Foto 3** - Painel de comando das bombas.

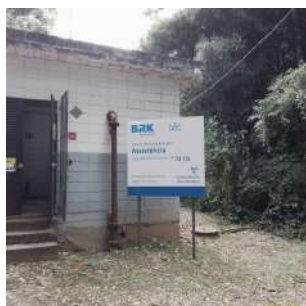
**Foto 1** - Placa de identificação.**[EEE-7.10] - Extintor de incêndio com validade expirada**

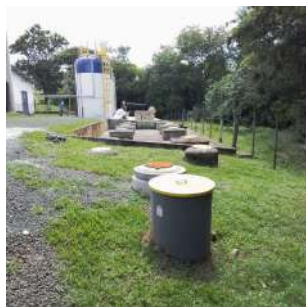
**Foto 5** - Vista interna da elevatória: sistema de fossas sépticas e filtros aerados.

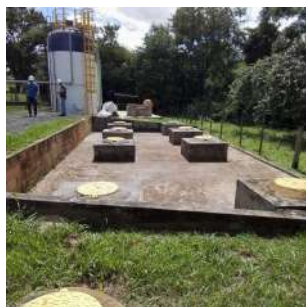
**Foto 7** - Fossas sépticas.

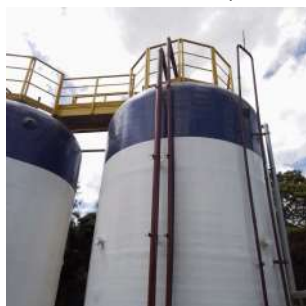
**Foto 9** - Tubulação de entrada e de recirculação de um dos filtros.

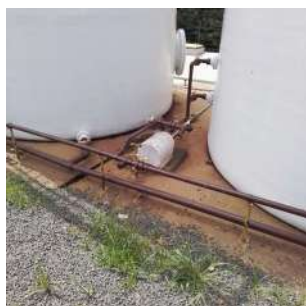
**Foto 11** - Bomba de recirculação de lodo.

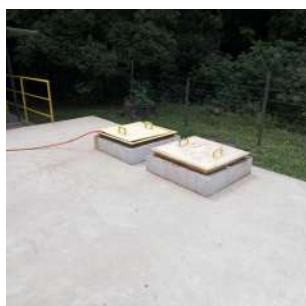
**Foto 13** - Tampas do decantador.

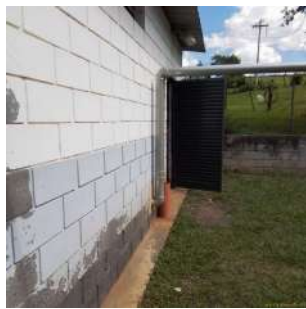
**Foto 24** - Saída da tubulação do soprador.

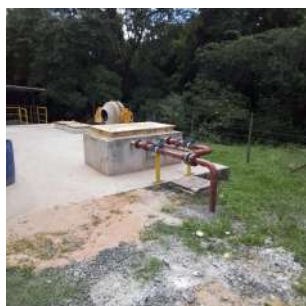
**Foto 1** - Tubulação de recalque da elevatória.

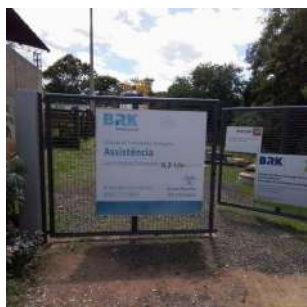
**Foto 1** - Placa de identificação.

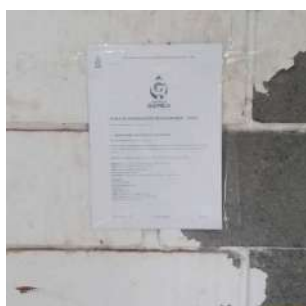
**Foto 4** - FISPQ do hipoclorito de sódio.

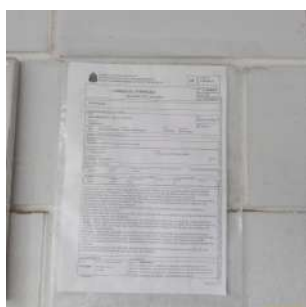
**Foto 1** - Licença da ETA.

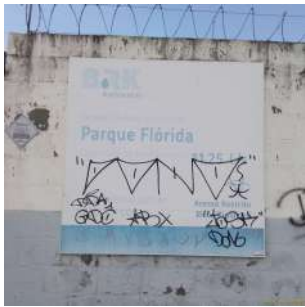
Foto 1 - Placa de identificação.

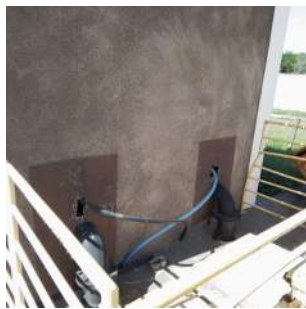
**Foto 1** - Sucção das bombas.

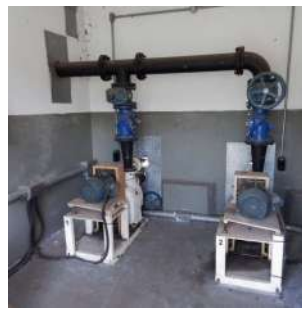
**Foto 2** - Bombas centrífugas.

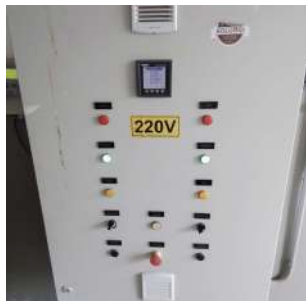
**Foto 3** - Painel de comando das bombas, ambas desligadas no instante.
