## Relatório de Fiscalização

### RELATÓRIO DE FISCALIZAÇÃO TÉCNICA DOS SISTEMAS DE ÁGUA E ESGOTO DO MUNICÍPIO DE Araraquara

PRESTADOR: Departamento Autônomo de Água e Esgotos - DAAE

Em 05/12/2024 foram realizadas inspeções de campo nos subsistemas de **água e esgoto** para verificação de Não Conformidades, conforme Resolução ARES-PCJ nº 48 de 28/02/2014.

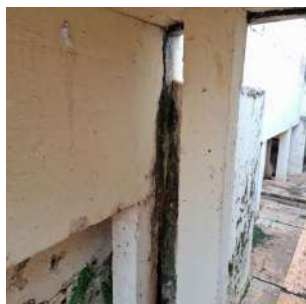
Não Conforme

Vazamentos na calha  
do filtro

**Foto 1** - Vazamento na estrutura do filtro na ETA  
Fonte em Araraquara

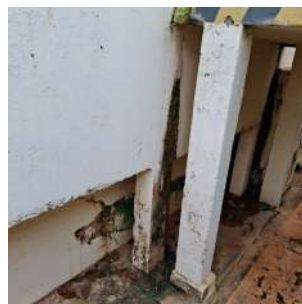
**Foto 2** - Vazamento na estrutura do filtro na ETA  
Fonte em Araraquara

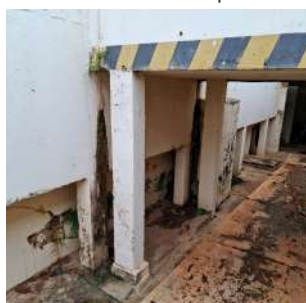
**Foto 3** - Vazamento na estrutura do filtro na ETA  
Fonte em Araraquara

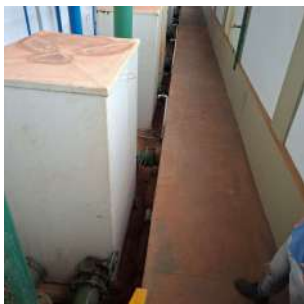
Não Conforme

**Foto 1** - Ausência de guarda-corpos da ETA Paiol em Araraquara

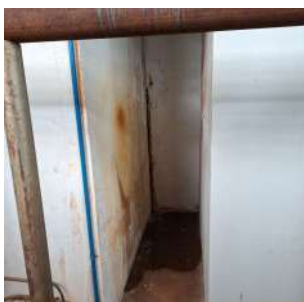
Não Conforme

**Foto 1** - Vazamento na sala de bombas da ETA Paiol em Araraquara

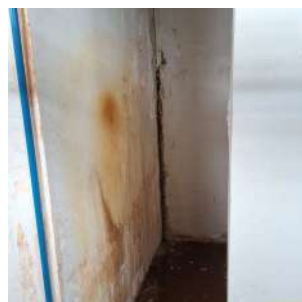
**Foto 2** - Vazamento na sala de bombas da ETA Paiol em Araraquara

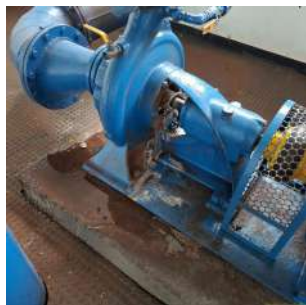
[EEA-4.7] - Drenagem inadequada de água de lubrificação de gaxetas Não Conforme

**Foto 1** - Drenagem inadequada na Bomba da Estação elevatória de água tratada do Santa Lucia II em Araraquara

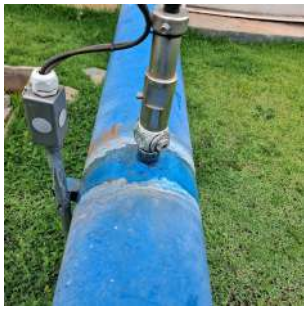
Não Conforme

Foto 1 - Vazamento no medidor de vazão no  
Booster São Rafael em Araraquara

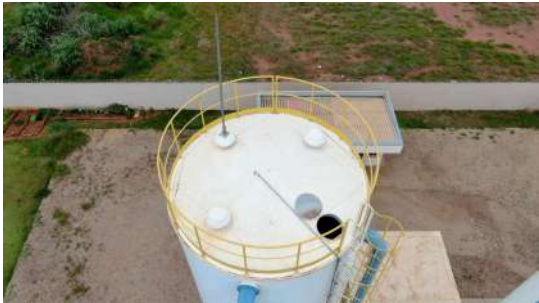
| [RES-6.10] - O reservatório não possui tampas de inspeção em boas condições | Não Conforme |

Foto 1 - Tampa de inspeção aberta no Reservatório 51 Ipanema ZB em Araraquara

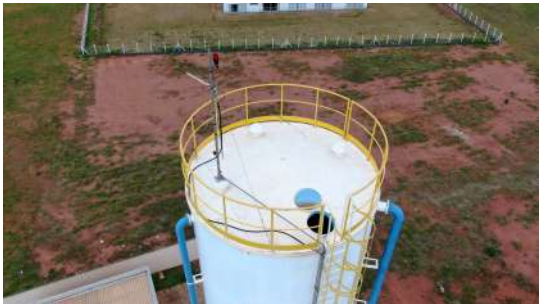
Foto 1 - Tampa de inspeção aberta no R 52  
Ipanema ZB em Araraquara

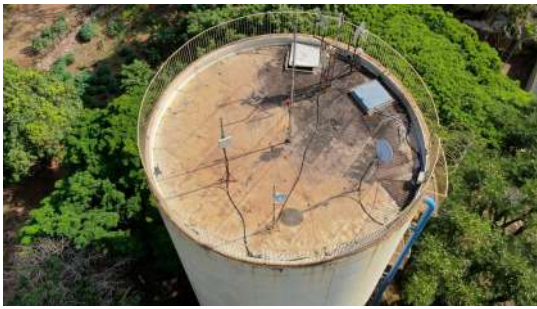
Foto 1 - Tampa aberta no Reservatório R5 em Araraquara

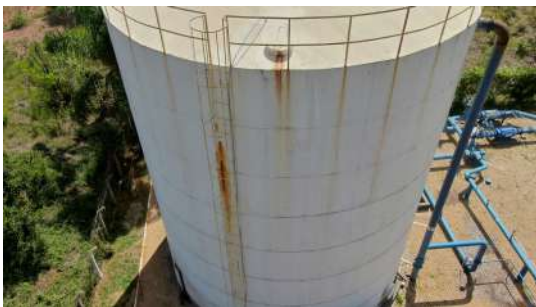
**Foto 1** - Vazamento na estrutura do Reservatório Flora em Araraquara

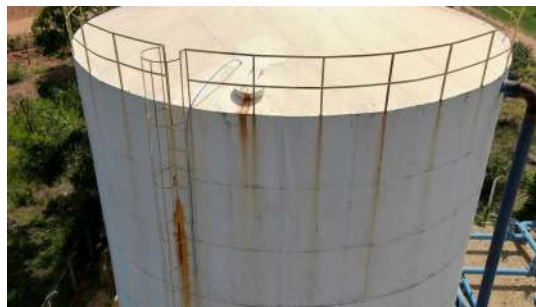
**Foto 2** - Vazamento na estrutura do Reservatório Flora em Araraquara

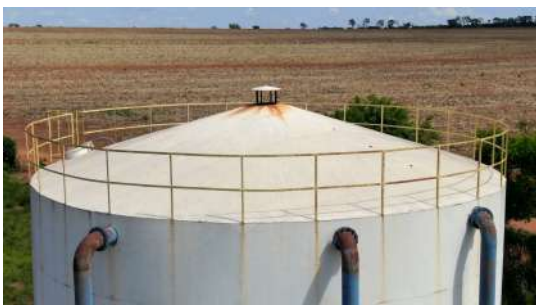
**Foto 1** - Inexistência de telas de proteção na tubulação de ventilação no Reservatório Flora em Araraquara

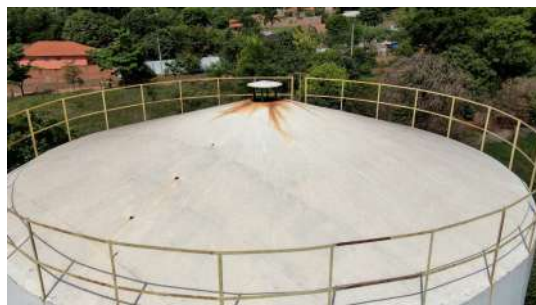
**Foto 2** - Inexistência de telas de proteção na tubulação de ventilação no Reservatório Flora em Araraquara
