Relatório de Fiscalização 270/2024

FISCALIZAÇÃO NOS SISTEMAS DE ÁGUA E ESGOTO

RELATÓRIO DE FISCALIZAÇÃO TÉCNICA DO ATENDIMENTO  
COMERCIAL DO MUNICÍPIO DE BARRETOS

PRESTADOR: SERVIÇO AUTÔNOMO DE ÁGUA E ESGOTO DE BARRETOS (SAAEB)

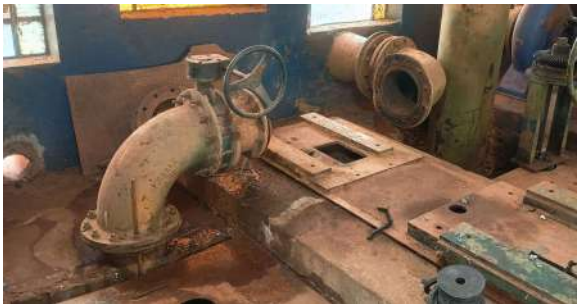
A tubulação de adução do conjunto motobomba ausente estava com vazamento no momento da fiscalização.

Foto 1 - Tubulação com vazamentos.

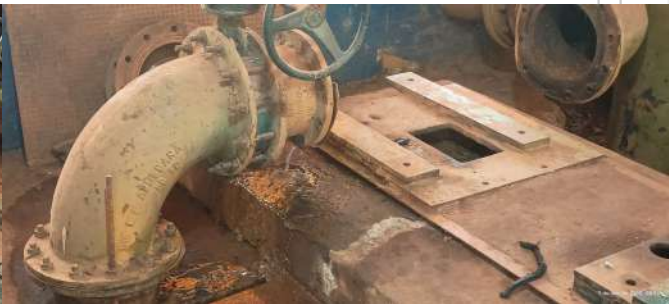
Foto 2 - Detalhe do vazamento.

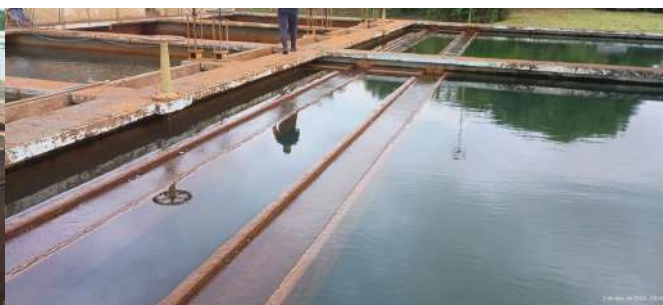
**Foto 2** - Ausência de guarda-corpo em unidades de tratamento da ETA.

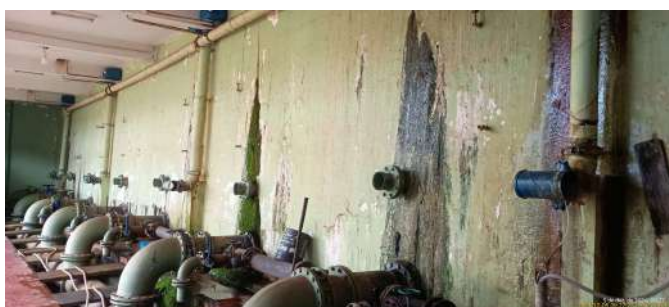
Foram identificados diversos locais com vazamentos, em toda a estrutura da ETA. O prestador deve providenciar estudos técnicos não apenas para cessar os vazamentos, mas para recuperação estrutural das áreas afetadas, prevenindo, inclusive, maiores danos e comprometendo a capacidade de tratamento e produção de água no local.

**Foto 1** - Vazamentos na estrutura abaixo dos filtros.

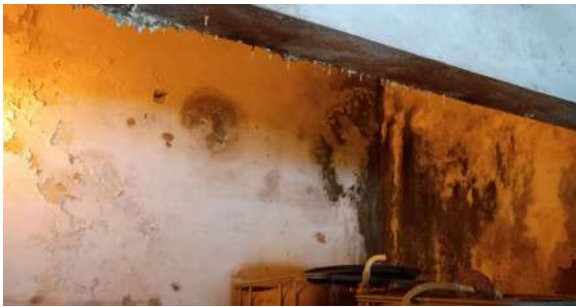
Foto 3 - Vazamentos na estrutura da ETA, abaixo do canal de chegada de água bruta e floxulação.

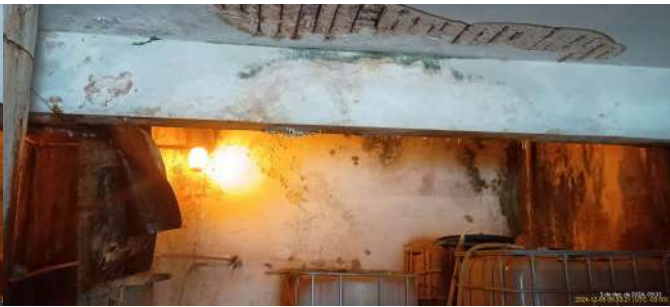
Foto 4 - Vazamentos na estrutura da ETA, abaixo do canal de chegada de água bruta e floxulação.

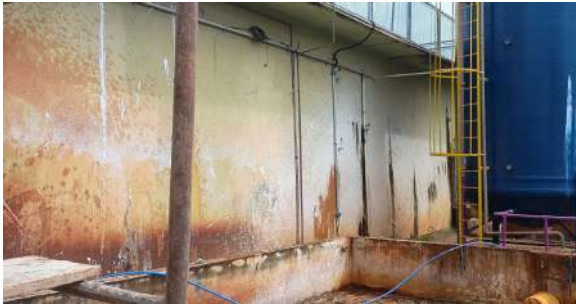
Foto 5 - Vazamentos nas laterais dos flocladores.

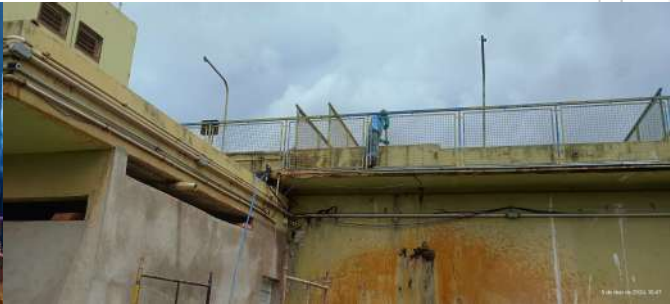
Foto 6 - Vazamentos nas laterais da ETA (flocladores).

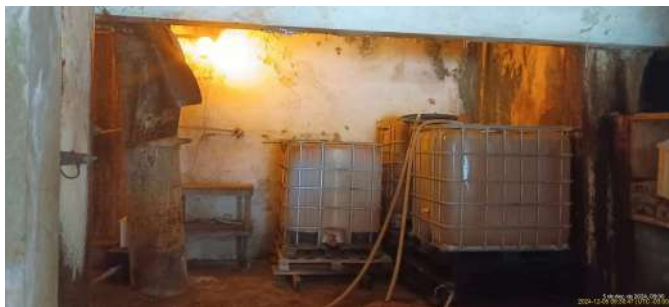
**Foto 3** - Situação abaixo dos floculadores, com vazamentos e infiltrações.

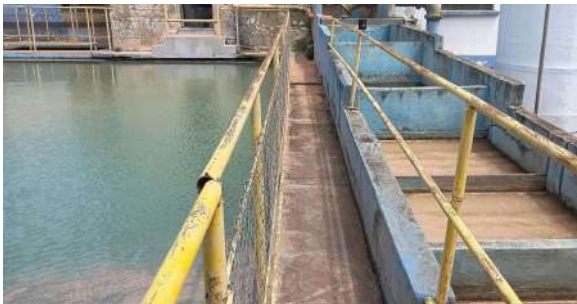
Diversos trechos dos guarda-corpos do entorno das unidades de tratamento (floculadores, decantadores e filtros) estão soltos (mal fixados), com oxidação e corrosão ou mesmo com trechos faltando. O prestador deve providenciar estudo técnico para adequação ou substituição dos guarda-corpos de acordo com as normas técnicas pertinentes.

Foto 1 - Situação dos guarda-corpos entre floculadores e decantador.

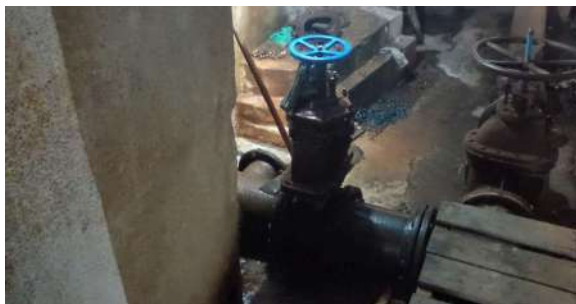
Foram identificados diversos pontos com vazamentos na ETA, sobretudo na parte inferior dos filtros. O prestador deve avaliar toda a estrutura da ETA e providenciar as adequações e reformas necessárias para conservação estrutural da Estação e evitar impactos no tratamento e no sistema de abastecimento.

**Foto 1** - Situação geral da área abaixo dos filtros.

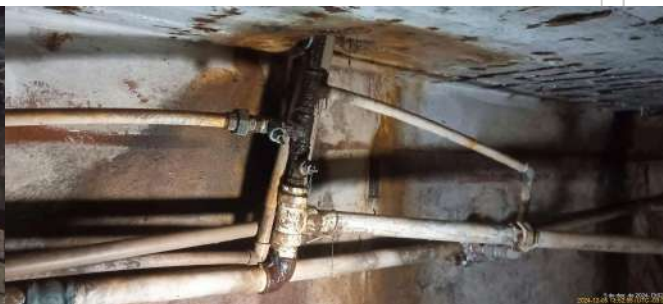
**Foto 2** - Vazamentos e infiltrações na estrutura.

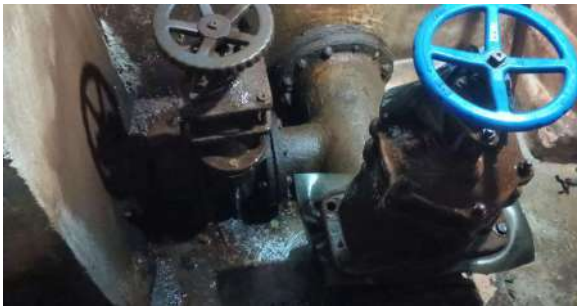
Foto 3 - Vazamentos nas tubulações e registros.

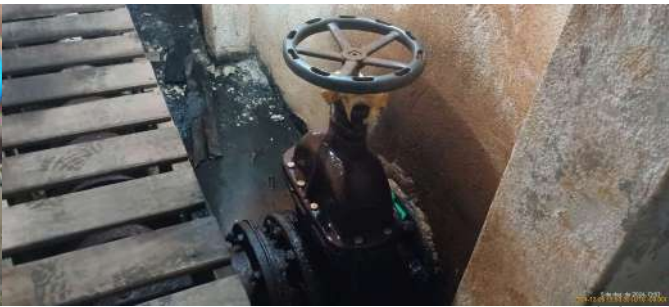
Foto 4 - Vazamentos no registro e piso molhado.

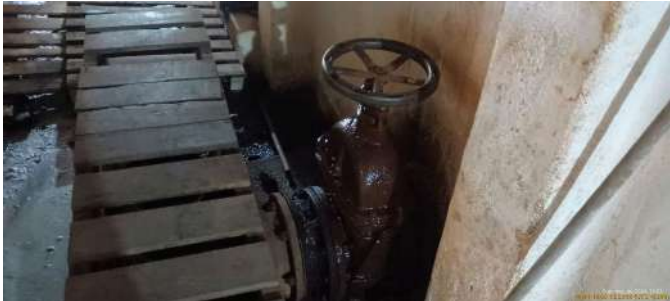
Foto 5 - Vazamentos no registro e piso molhado.

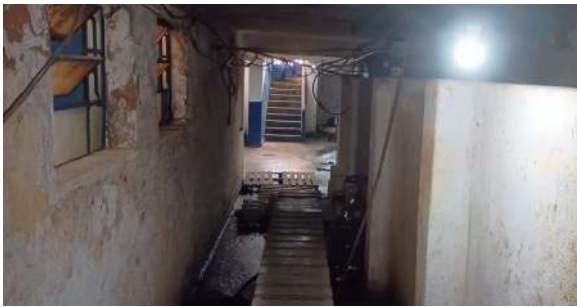
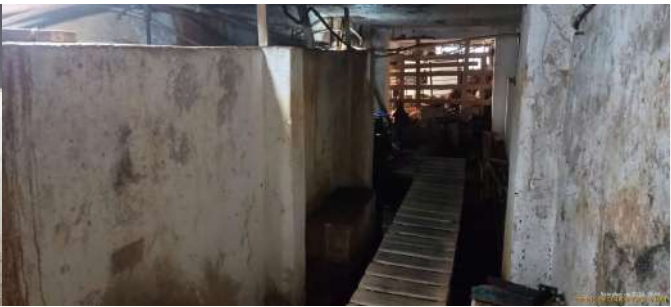
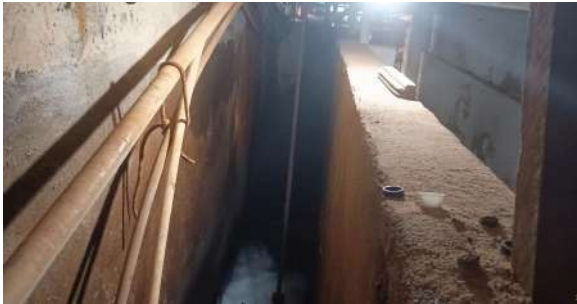
Foram identificados diversos problemas relacionados à manutenção estrutural da ETA Baroni, sobretudo na parte inferior dos filtros, onde são facilmente visíveis vazamentos e infiltrações (Fotos 1, 2, 3, 4 e 5), além de fios e cabos elétricos expostos e sem a devida organização e fixação. Na Foto 6, por exemplo, verifica-se a exposição de fios elétricos do painel do elevador de carga (carvão ativado). O prestador deve providenciar estudos técnicos para reforma estrutural da ETA Baroni, visando a manutenção da estrutura e o adequado tratamento de água no local.

**Foto 1** - Situação estrutural e de vazamentos abaixo dos filtros.

**Foto 2** - Situação estrutural e de vazamentos abaixo dos filtros.

**Foto 3** - Situação estrutural e de vazamentos abaixo dos filtros.

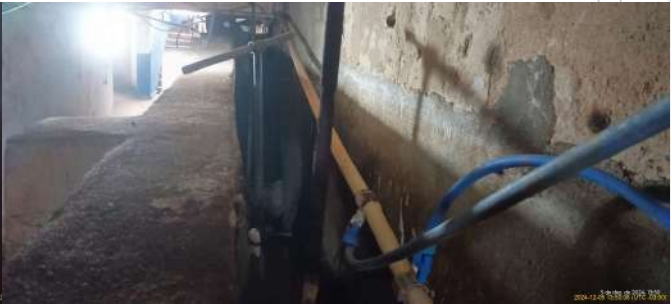
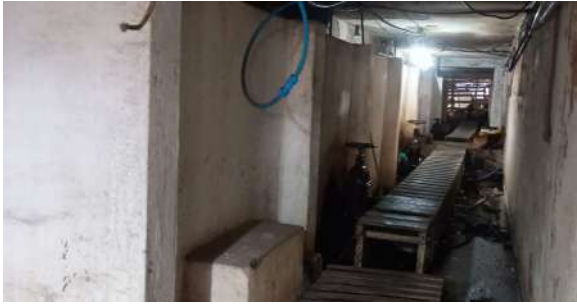
**Foto 4** - Situação estrutural e de vazamentos abaixo dos filtros e cabos elétricos expostos.

**Foto 5** - Situação estrutural e de vazamentos abaixo dos filtros e cabos elétricos expostos.

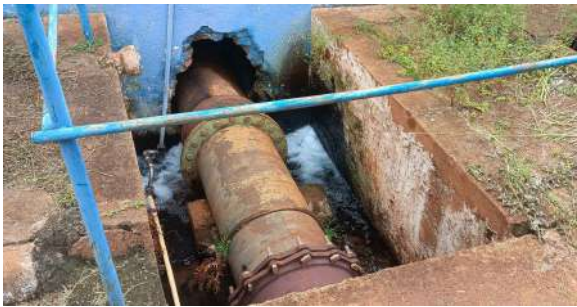
A tubulação de recalque na saída da EEAT possui vazamentos que necessitam de correção.

Foto 1 - Tubulação com vazamentos.

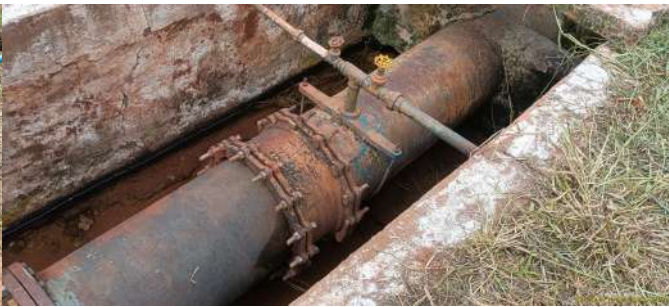
Foto 2 - Vazamentos na tubulação.

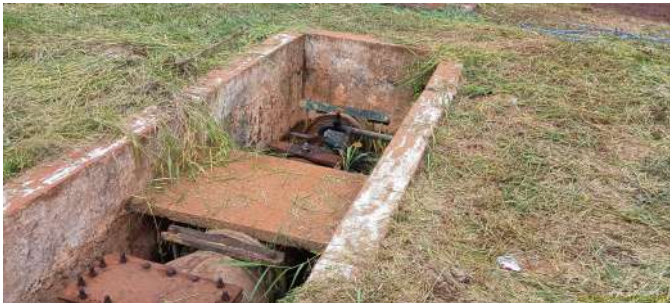
Foto 3 - Vazamentos na tubulação.

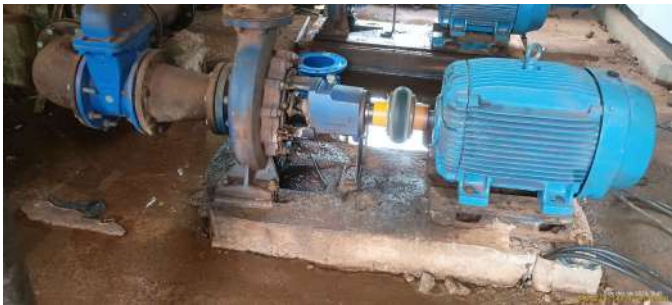
| [EEA-4.7] Observações | Foi observada drenagem inadequada no conjunto motobomba 1. |

Foto 1 - Detalhe da drenagem inadequada da água de lubrificação de gaxeta do equipamento 1.

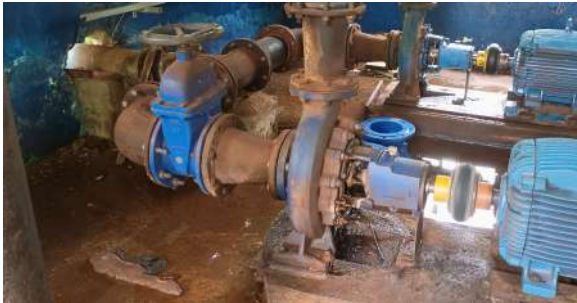
Foram identificados vazamentos na tubulação do conjunto motobomba 2.

Foto 1 - Piso molhado devido à água de lubrificação de gaxetas e ao vazamento.

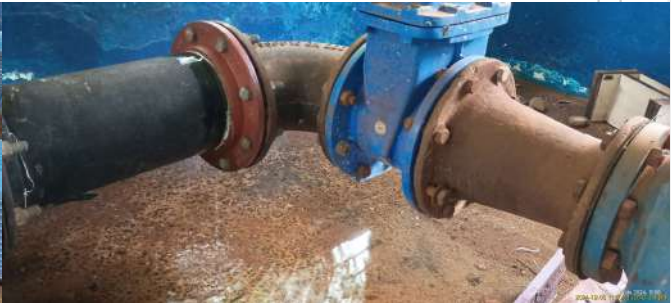
Foto 2 - Detalhe do vazamento na tubulação do equipamento 2.

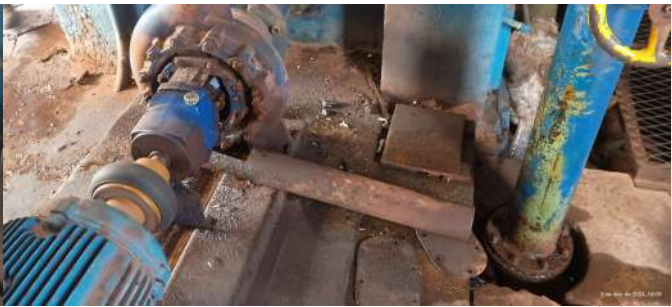
**Foto 2** - Escoamento inadequado da água de lubrificação de gaxeta do conjunto 1.

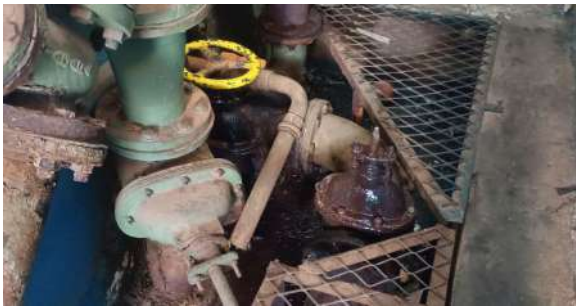
**Foto 1** - Vazamento nos registro da tubulação de recalque do conjunto 2.

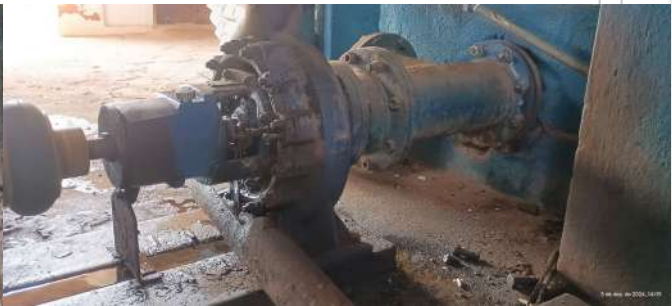
**Foto 2** - Água de lubrificação de gaxeta do conjunto 1 em excesso.

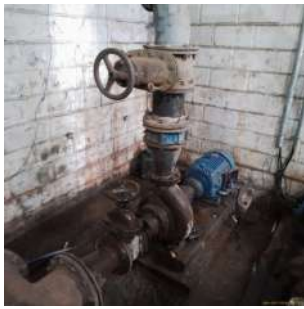
| [EEA-4.8] Observações | Foram identificados vazamentos no registro da tubulação do conjunto 1, sendo observado o piso molhado no interior da EEAT. |

**Foto 1** - Piso molhado devido aos vazamentos.

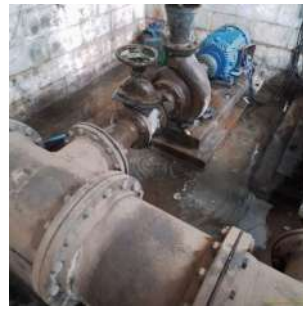
**Foto 2** - Vazamento no registro da tubulação.

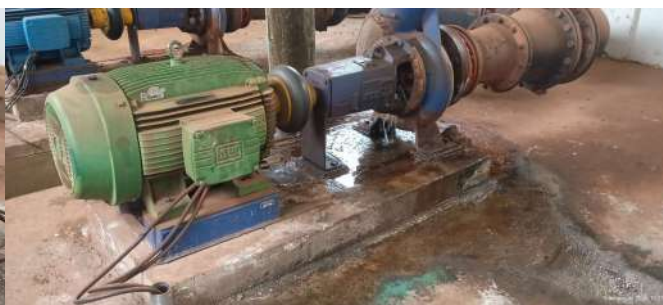
**Foto 2** - Drenagem inadequada da água de lubrificação de gaxetas, escoando pelo piso.

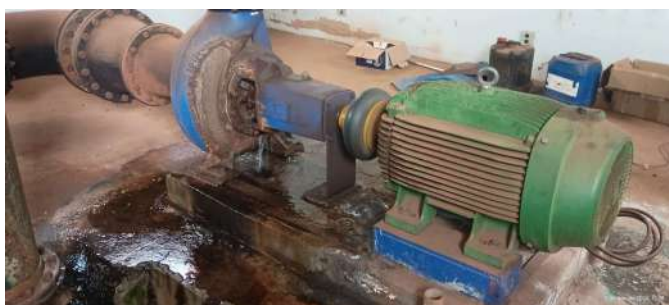
Água de lubrificação de gaxeta do conjunto 1 em excesso. O prestador deve dar manutenção ou substituir a peça para reduzir o vazamento.

**Foto 1** - Excesso de água na lubrificação da gaxeta do conjunto 1.

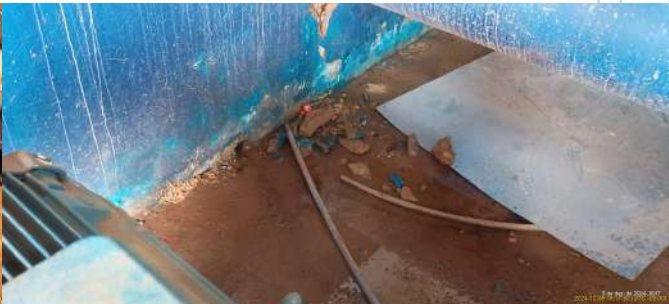
Foto 2 - Excesso de água no piso, devido à incorreta drenagem.

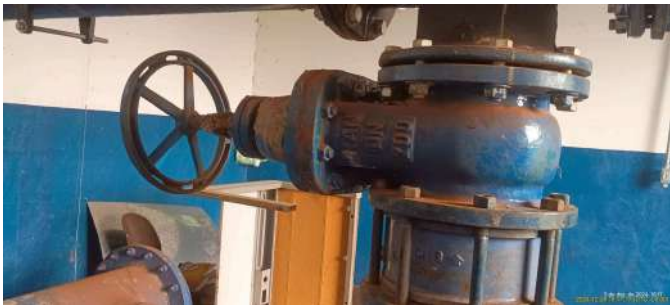
Vazamento na junção  
da tubulação de  
recalque.

Foto 1 - Local do vazamento na tubulação de recalque.

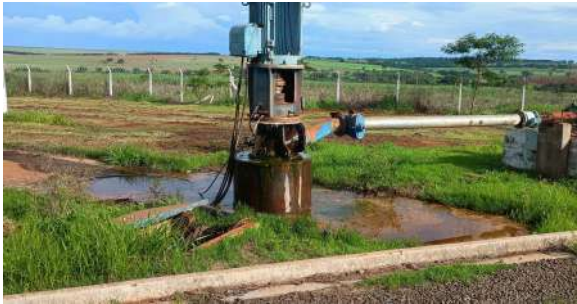
Foram observados vazamentos no eixo da bomba (água de lubrificação em excesso).

Foto 1 - Situação do terreno em função dos vazamentos.

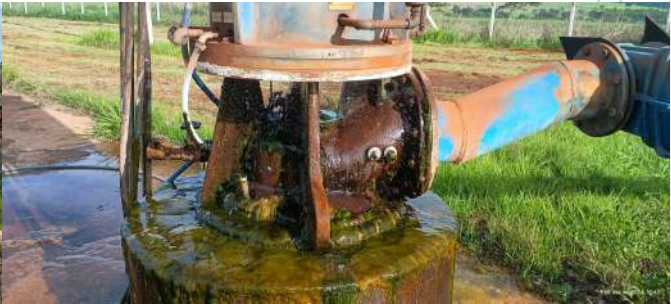
Foto 2 - Local do vazamento.

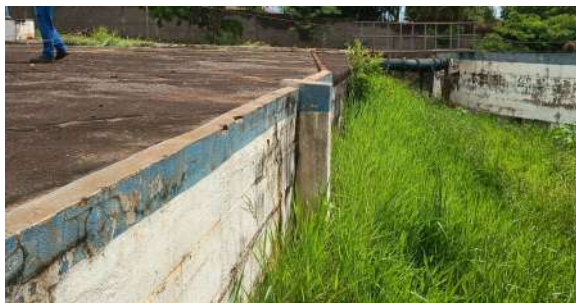
completamente cheio. Sua medição de volume é feita conjuntamente com o reservatório cilíndrico ao lado. Durante a fiscalização verificou-se que a laje do reservatório possuía diversas trincas e rachaduras, de dimensões variadas, o que por um lado indica mau estado de conservação da estrutura, inclusive apontando para riscos de colapso, e, por outro, que não há garantias da proteção da qualidade da água ali reservada.

**Foto 1** - Vista da laje e lateral do reservatório.

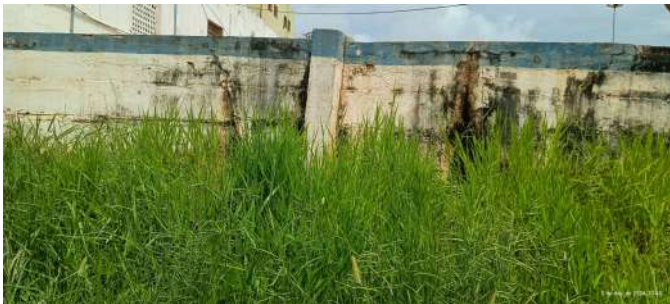
| [RES-6.3] Observações | Presença de vazamentos na lateral do reservatório. |

Foto 1 - Vazamentos na lateral do reservatório.

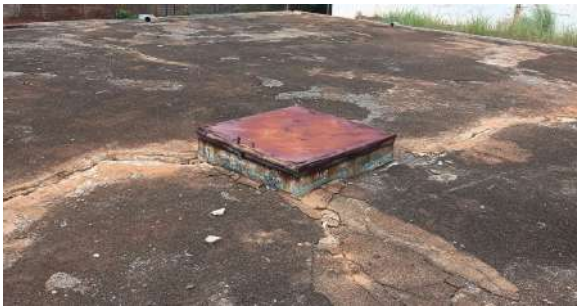
Tampas de inspeção com oxidação e corrosão, além de não estar (no caso da tampa da Foto 2) adequadamente instalada.

Foto 1 - Situação de uma das tampas de inspeção do reservatório.

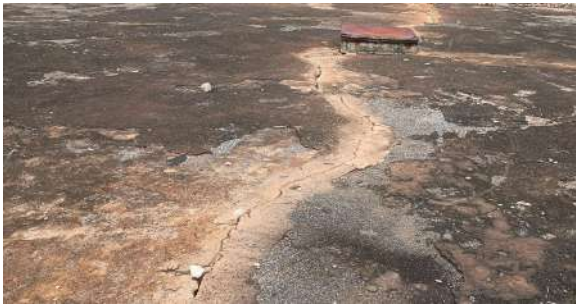
A laje do reservatório possui diversas fissuras, trincas e rachaduras, estando comprometida estruturalmente. O prestador deve providenciar estudo técnico para avaliar as medidas necessárias para reforma ou, se for o caso, outras ações de substituição desta estrutura.

Foto 1 - Situação da laje do reservatório.

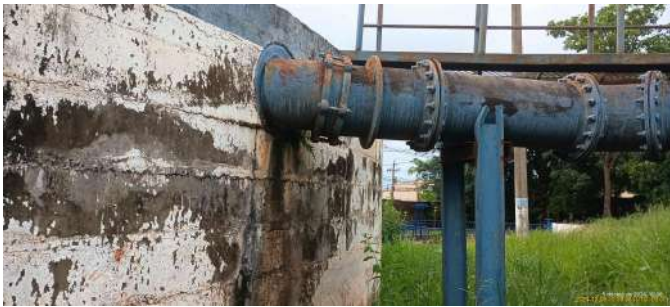
| [RES-6.3] Observações | Foram observados vazamentos na lateral do reservatório. |

**Foto 1** - Vazamento na lateral do reservatório, próximo à tubulação.

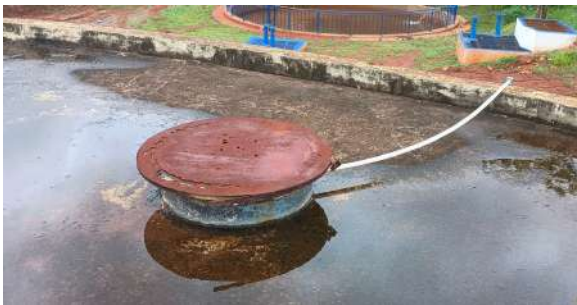
As tampas de inspeção do reservatório encontram-se oxidadas e, em diversos pontos, com corrosão, permitindo a entrada de água da chuva, poeira e outros materiais no interior do reservatório.

Foto 1 - Situação de uma das tampas de inspeção do reservatório.

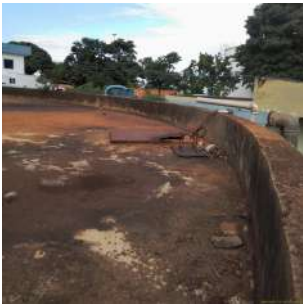
| [RES-6.10] Observações | A tampa de inspeção, além de apresentar sinais de oxidação e corrosão, possui um vão na lateral, o que permite a entrada de impurezas, pequenos animais e insetos. O prestador deve providenciar a substituição da tampa. |

Foto 1 - Tampa de inspeção danificada.

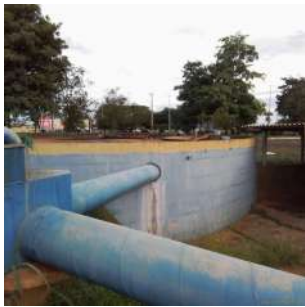
Foto 1 - Vazamento na lateral do reservatório, no ponto de chegada da adutora.

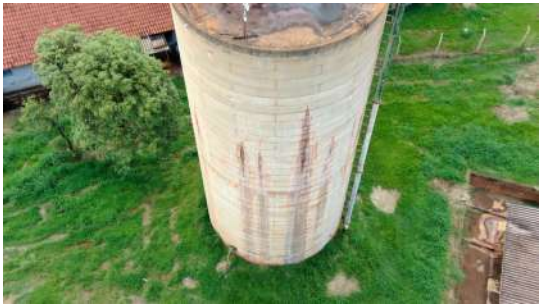
| [RES-6.3] Observações | Foram identificados sinais de vazamentos na lateral do |

Foto 1 - Lateral do reservatório com sinais de vazamentos.

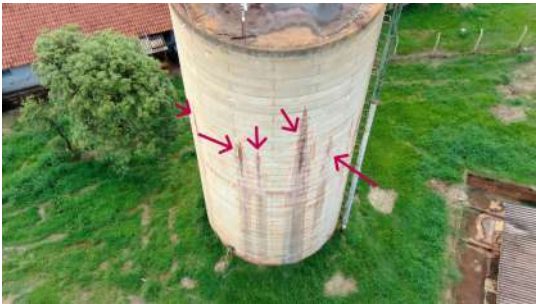
Foto 2 - Indicação dos pontos com vazamentos.

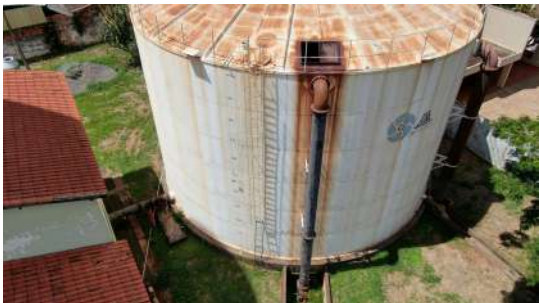
A tampa de inspeção está em mau estado de conservação, com oxidação e corrosão. O prestador deve providenciar sua substituição.

Foto 1 - Vista aérea da laje do reservatório.

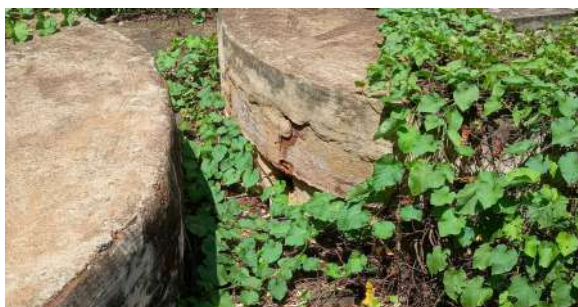
| [EEE-7.12] Observações | O terreno da EEE aparenta estar cedendo, com aparecimento de fissuras e rachaduras no piso da casa de bombas e fissuras nos anéis de concreto dos |

reservatórios de acúmulo de esgoto. Em um dos anéis, há um buraco próximo ao nível do solo (Foto 1), o que permite a entrada de materiais e água pluvial. O prestador deve providenciar estudos técnicos sobre o terreno do local a fim de buscar solução e evitar maiores danos às estruturas e, em último caso, possíveis extravasamentos de esgoto.

**Foto 1** - Fissuras em um dos anéis de concreto.

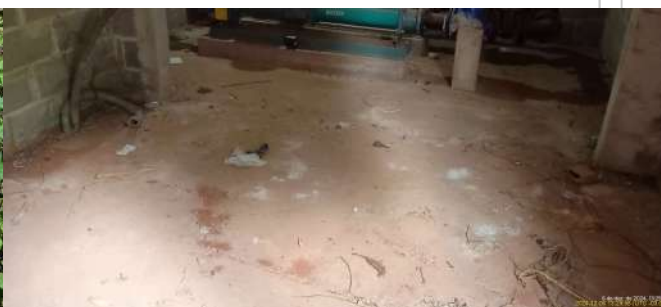
**Foto 2** - Fissuras e rachaduras no piso do interior da casa de bombas.

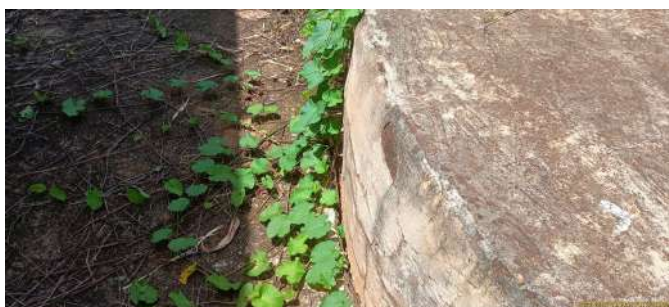
**Foto 3** - Fissuras no terreno no entorno de um dos anéis de concreto.

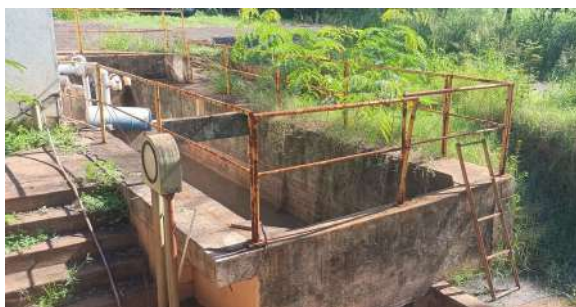
Diversos guarda-corpos da Estação estão em mau estado de conservação, com corrosão e sem a adequada fixação. O prestador deve providenciar urgentemente a substituição dos guarda-corpos para evitar acidentes.

**Foto 1** - Situação do guarda-corpo do tanque de sucção da elevatória de esgoto.

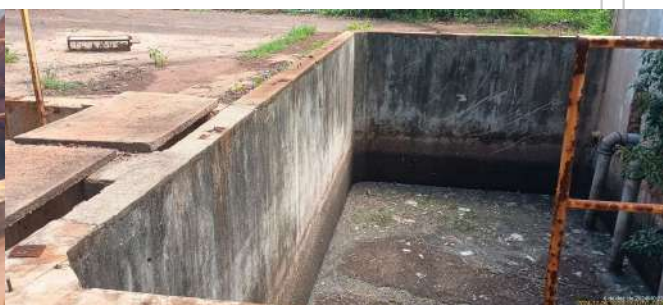
**Foto 2** - Ausência de guarda-corpo.

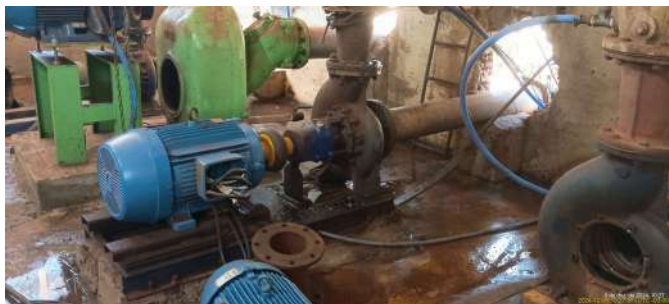
Foram identificados vazamentos na tubulação da única bomba em operação da primeira estação elevatória.

**Foto 1** - Vazamento na tubulação do conjunto motobomba em operação.

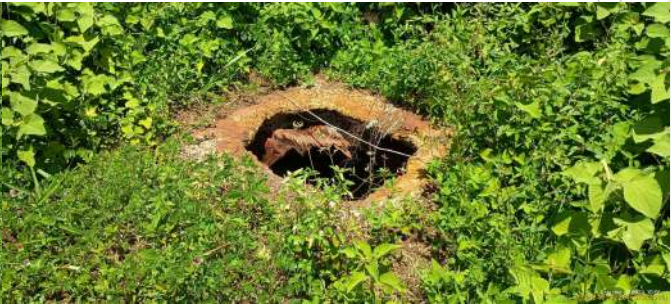
**Foto 8** - Caixa de passagem entre lagoas com antiga tampa, aparentemente de madeira, porém inadequada e deteriorada.

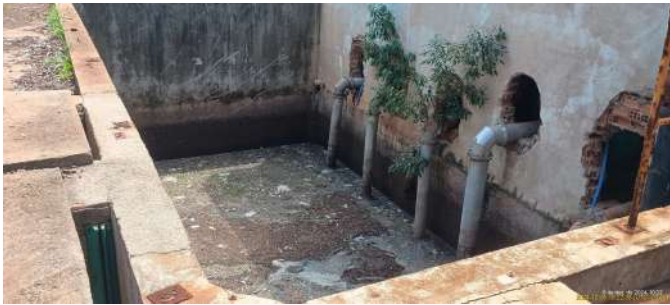
**Foto 9** - Tanque de sucção da primeira estação elevatória, sem remoção de areia e outros materiais que passam pelo gradeamento.
