## Relatório de Fiscalização

RELATÓRIO DE FISCALIZAÇÃO TÉCNICA DOS SISTEMAS DE ÁGUA DO MUNICÍPIO DE  
RIBEIRÃO PRETO

PRESTADOR: SECRETARIA DE ÁGUA E ESGOTO DE RIBEIRÃO PRETO - SAERP

Americana, novembro de 2024

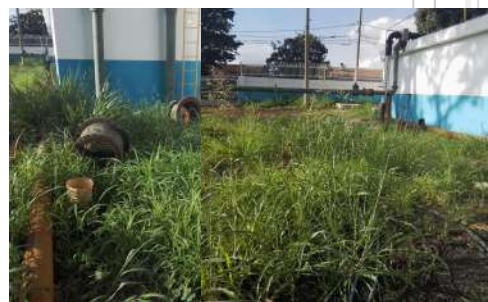
**[RES-6.14] - Ausência de manutenção, limpeza, conservação e segurança**

**Não Conforme**

Foto 1 -  
Vegetação alta

Foto 2 -  
Vegetação alto

Realizar roçagem e limpeza da área;

proporcionar o reparo das partes danificadas na lateral da cobertura do reservatório, garantindo a integridade da estrutura.

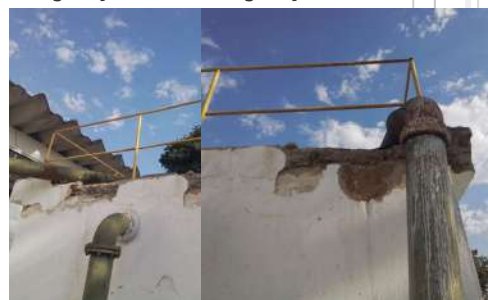
| Observações Gerais | Em 27 de novembro de 2024, durante a fiscalização dos investimentos destinados a reforma do Quintino, foi observado que, apesar de ter passado por reformas recentes o local apresenta danos na estrutura, na junção entre a parede e a laje de cobertura do reservatório de sucção (caixa de sucção). |

Foto 3 - Detalhe  
dos danos  
estruturais.

Foto 4 - Junta  
da laje com a  
parede do  
reservatório  
exposta.

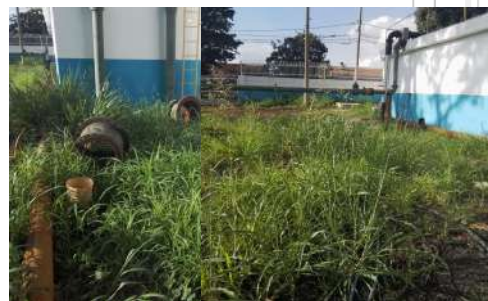
**[RES-6.14] - Ausência de manutenção, limpeza, conservação e segurança**

Foto 1 -  
Vegetação alta

Foto 2 -  
Vegetação alto

Realizar roçagem e limpeza da área; providenciar o reparo das

partes danificadas na lateral da cobertura do reservatório, garantindo a integridade da estrutura.

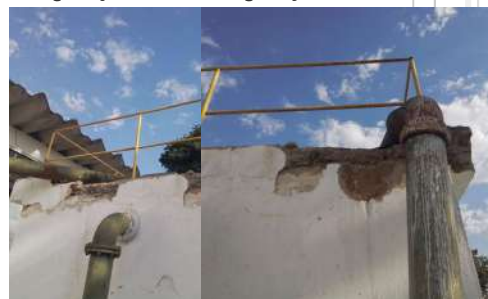
durante a fiscalização dos investimentos destinados a reforma do Quintino, foi observado que, apesar de ter passado por reformas recentes o local apresenta danos na estrutura, na junção entre a parede e a laje de cobertura do reservatório de sucção (caixa de sucção).

Foto 3 - Detalhe  
dos danos  
estruturais.

Foto 4 - Junta  
da laje com a  
parede do  
reservatório  
exposta.

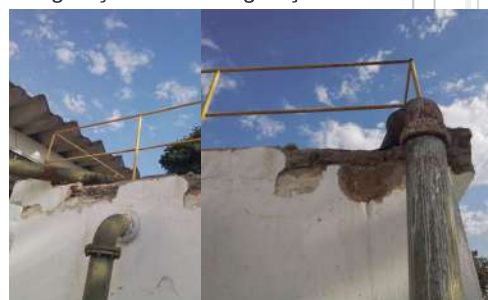
Foto 3 - Detalhe  
dos danos  
estruturais.

Foto 4 - Junta  
da laje com a  
parede do  
reservatório  
exposta.

Realiza  
r  
roçage  
m e  
limpeza  
da  
área;  
provide  
nciar o  
reparo  
das  
partes  
danifica  
das na  
lateral

da  
cobertu  
ra do  
reserva  
tório,  
garanti  
ndo a  
integrid  
ade da  
estrutur  
a.

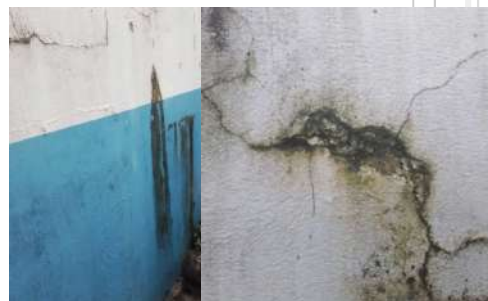
| [RES-6.3] - Existência de vazamentos aparentes | Não Conforme |

Foto 1 -  
Merejamento na  
parede frontal da  
caixa de sucção.

Foto 2 -  
Exudação  
aparente nas  
fissuras da  
parede da caixa  
de sucção.

| [RES-6.3] Observações | Tomar as providências |

necess  
árias  
para  
sanar  
os  
vazame  
ntos  
encontr  
ados  
na  
caixa  
de  
sucção  
e no  
TAP

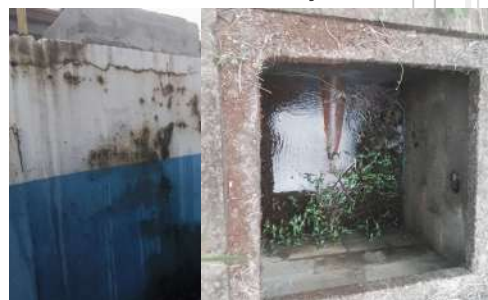
da caixa de sucção. Essas anomalias são preocupantes, especialmente considerando que o reservatório foi recentemente reformado, o que implica que tais problemas não deveriam existir em um sistema que passou por intervenções de manutenções recentes. Os vazamentos e a umidade nas superfícies externas indicam falhas nas condições de impermeabilização e na integridade estrutural da caixa de sucção.

Foto 3 - Extensa  
exudação na  
parede do  
reservatório,  
indicando,  
possivelmente,  
falha na  
impermeabilizaçã  
o.

Foto 4 - Água  
acumulada na  
caixa de  
alvenaria  
próxima ao  
reservatório,  
contendo  
vazamento no  
TAP

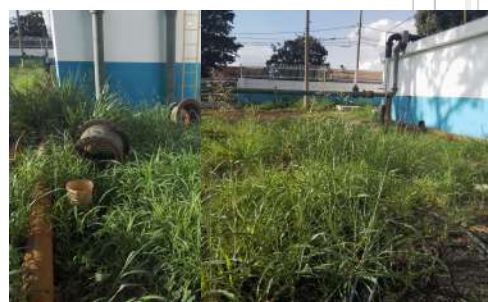
Foto 1 -  
Vegetação alta

Foto 2 -  
Vegetação alto

reparo das partes danificadas na lateral da cobertura do reservatório, garantindo a integridade da estrutura.

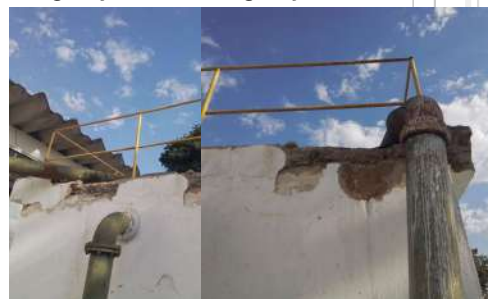
Foto 3 - Detalhe  
dos danos  
estruturais.

Foto 4 - Junta  
da laje com a  
parede do  
reservatório  
exposta.

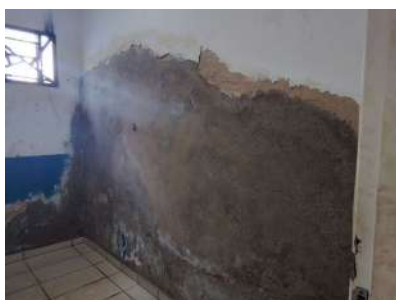
Foto 1 - Interior da EEAT Quintino

Providenciar a conclusão da reforma da parte interna da EEAT Quintino

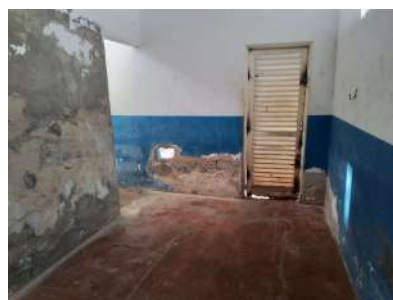
Foto 2 - Interior da EEAT Quintino

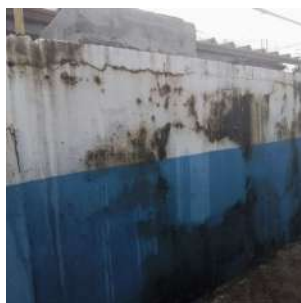
| Observações Gerais | Em 28 de novembro de 2024, durante a fiscalização dos investimentos destinados à reforma do Jardim Canadá, foi observado que, apesar das reformas recentes, o local apresenta vários pontos de vazamentos e umidade nas paredes externas da caixa de sucção. Essas anomalias são preocupantes, especialmente considerando que o reservatório foi recentemente reformado, o que implica que tais problemas não deveriam existir em um sistema que passou por intervenções de manutenções recentes. Os vazamentos e a umidade nas superfícies externas indicam falhas nas condições de impermeabilização e na integridade estrutural da caixa de sucção. |

**Foto 3** - Extensa exudação na parede do reservatório, indicando, possivelmente, falha na impermeabilização.

**Foto 4** - Água acumulada na caixa de alvenaria próxima ao reservatório, contendo vazamento no TAP

Tomar as providências necessárias para sanar os vazamentos encontrados na caixa de sucção e no TAP
