## Relatório de Fiscalização 277/2024

RELATÓRIO DE FISCALIZAÇÃO TÉCNICA DOS SISTEMAS DE ÁGUA E ESGOTO DO MUNICÍPIO DE LOUVEIRA

PRESTADOR: SAE – SECRETARIA DE ÁGUA E ESGOTO DE LOUVEIRA

Verificação de Não Conformidades presencial e com auxílio de drone

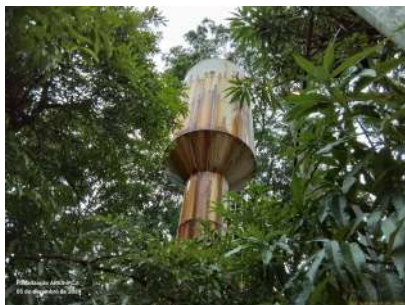
Diversos vazamentos no corpo metálico do reservatório. Realizar a correção dos vazamentos.

**Foto 1** - Vazamentos aparentes.

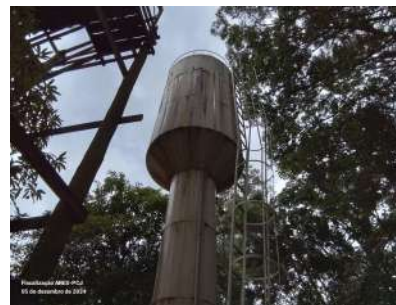
**Foto 2** - Vazamentos aparentes.

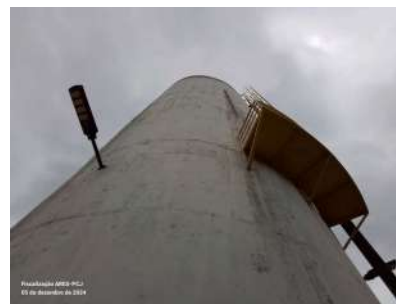
**Foto 4** - Mancha de vazamento.

Realizar a correção do vazamento.

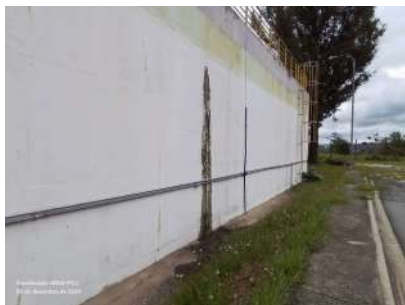
**Foto 1** - Vazamento aparente na parede do reservatório.

Realizar a correção dos vazamentos.

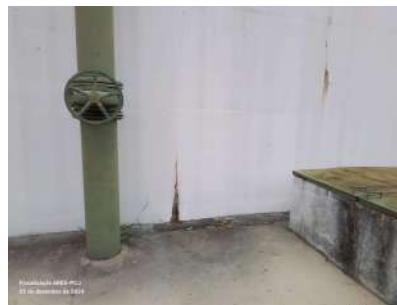
**Foto 2** - Vazamento aparente na parede do reservatório.

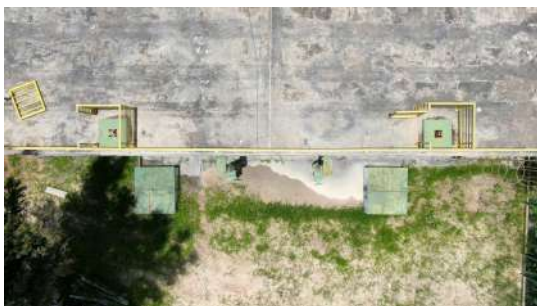
As tampas dos reservatórios apresentam oxidação. Realizar a manutenção ou substituição das tampas.

**Foto 1** - Tampas com oxidação no topo.

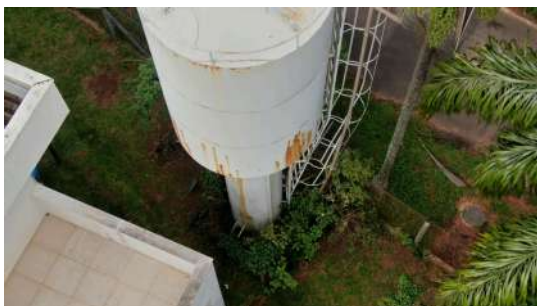
**Foto 3** - Vazamentos aparentes na parede.

Realizar o conserto dos vazamentos no corpo do reservatório.

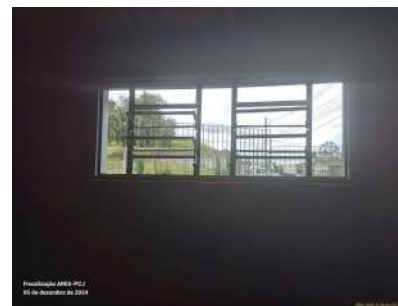
**Foto 4** - Janelas sem vidro expondo o interior à ação da chuva.

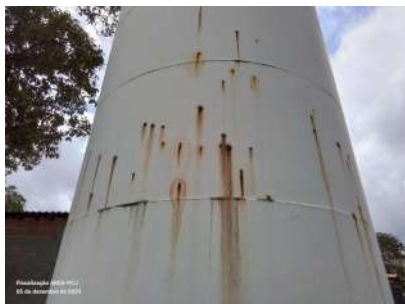
**Foto 1** - Vazamentos aparentes.

Faz-se necessária a correção dos vazamentos.

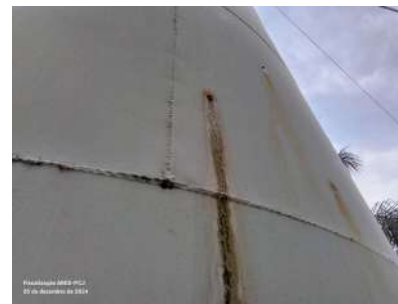
**Foto 2** - Vazamentos aparentes.

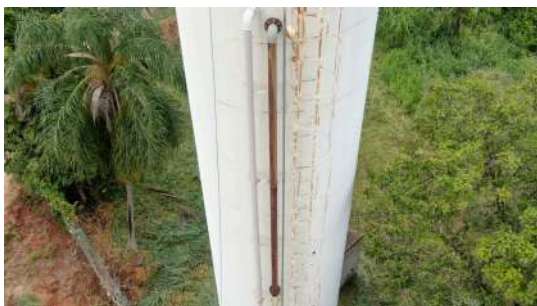
**Foto 5** - Tubulação oxidada. Realizar a manutenção da tubulação.

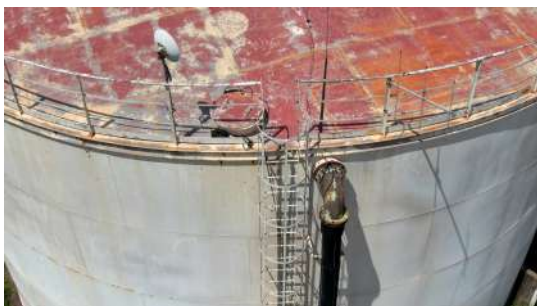
**Foto 1** - Tampa solta e sem alinhamento.

Alinhar e fixar tampa de inspeção solta.

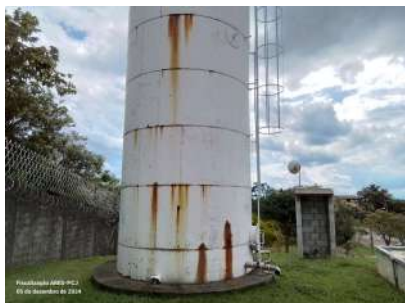
**Foto 1** - Vazamentos aparentes.

Realizar a correção dos vazamentos aparentes na parede do reservatório.

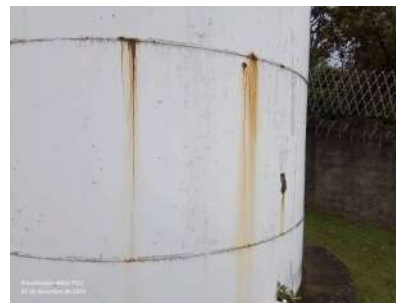
**Foto 2** - Vazamentos aparentes.

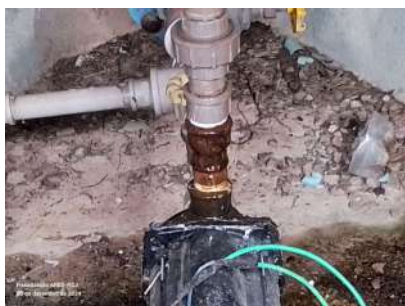
**Foto 1** - Vazamento aparente e corrosão em peça do sistema.

Consertar o vazamento na tubulação de recalque e a substituição da peça oxidada.

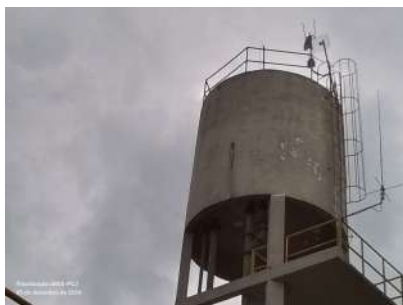
**Foto 1** - Vazamento aparente na parede.

Faz-se necessária a correção do vazamento na parede do reservatório.

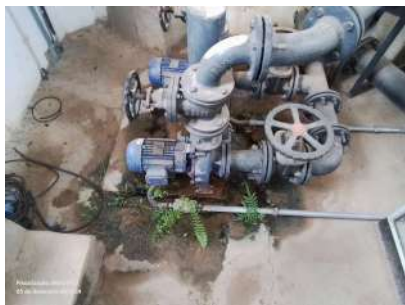
**Foto 1** - Os dois conjuntos motobomba apresentam vazamento.

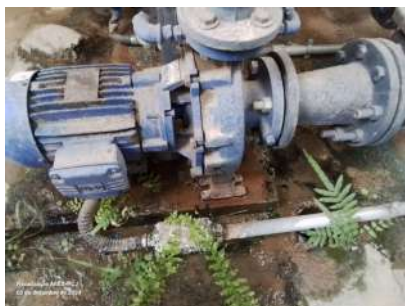
**Foto 3** - Vazamento aparente na motobomba.

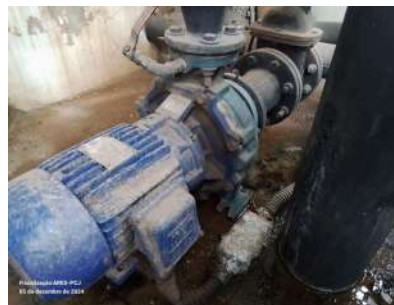
**Foto 2** - Vazamento aparente na motobomba.
