## Relatório de Fiscalização 016/2025

### RELATÓRIO DE FISCALIZAÇÃO TÉCNICA DOS SISTEMAS DE ÁGUA DO MUNICÍPIO DE ITAPIRA

PRESTADOR: SERVIÇO AUTÔNOMO DE ÁGUA E ESGOTO DE ITAPIRA - SAAE ITAPIRA

Americana, janeiro de 2025

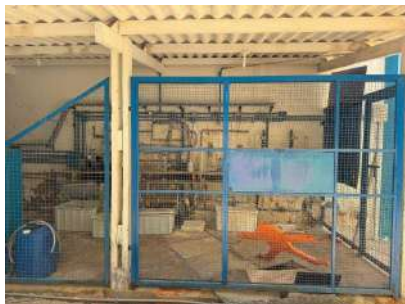
**[ETA-5.22] - Ausência de manutenção, limpeza, conservação e segurança**

Revestimento da sala de bombas  
dosadoras em condições  
precárias devido à corrosão /  
Sistema de tratamento de lodo  
inoperante

**Foto 1** - Sala de bombas dosadoras em condições precárias

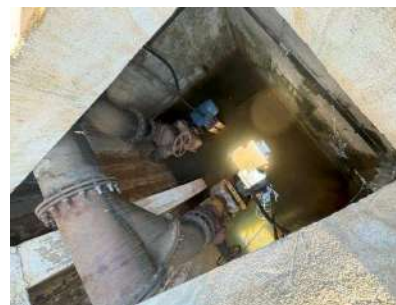
**Foto 12** - Bombas da EEEB

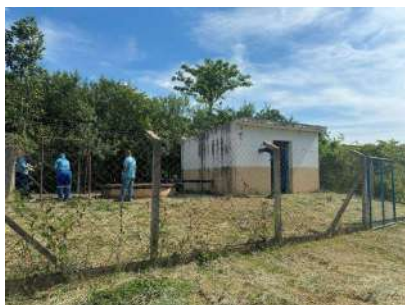
**Foto 1 - Vista geral da área**

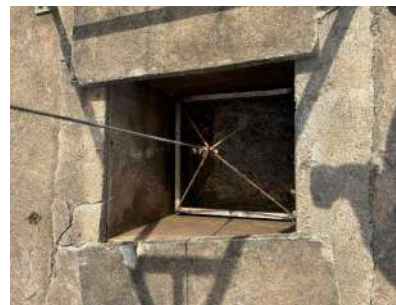
**Foto 4 - Cesto de sólidos**

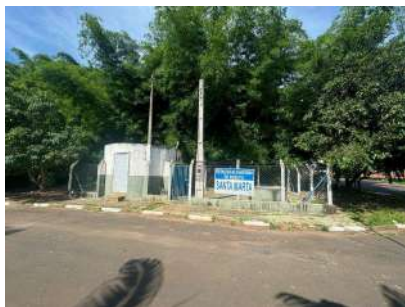
**Foto 1** - Vista externa da unidade

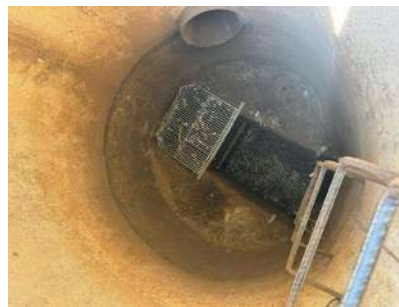
**Foto 2** - Poço de gradeamento
