**Relatório de Fiscalização 022/2025**

**RELATÓRIO DE FISCALIZAÇÃO TÉCNICA DOS SISTEMAS DE ÁGUA E ESGOTO DO MUNICÍPIO DE  
Ipeúna**

PRESTADOR: Prefeitura Municipal de Ipeúna

Em 15/01/2025 foram realizadas inspeções de campo nos subsistemas de **água e esgoto** para verificação de Não Conformidades, conforme Resolução ARES-PCJ nº 48 de 28/02/2014.

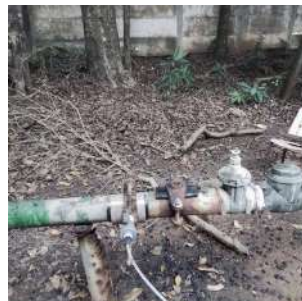
**Foto 2** - Vazamento na tubulação da Captação subterrânea Poço 1 em Ipeúna

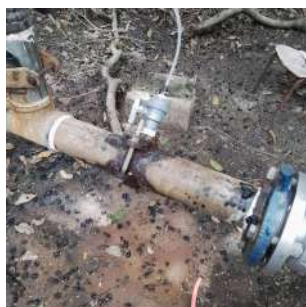
| [CSB-2.12] - Existência de vazamentos aparentes | Não Conforme |

**Foto 1** - Vazamento na tubulação da Captação subterrânea Poço 1 em Ipeúna

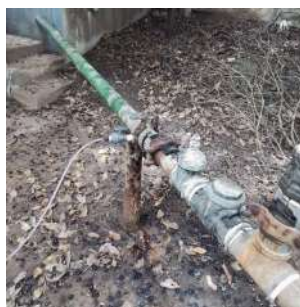
**Foto 2** - Vazamento na tubulação da Captação subterrânea Poço 1 em Ipeúna

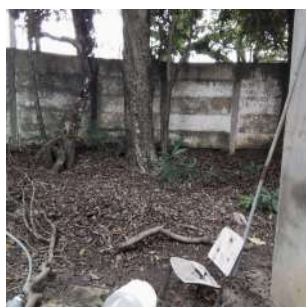
| [CSB-2.17] - Ausência de manutenção, limpeza, conservação e segurança | Não Conforme |

**Foto 1** - Ausência de limpeza da Captação subterrânea Poço 1 em Ipeúna

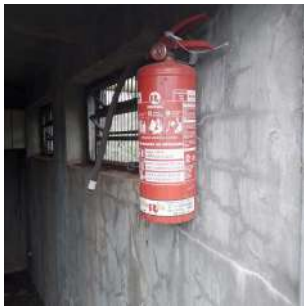
Foto 2 - Extintor de incêndio vencido da Estação elevatória de esgoto Centro em Ipeúna

| [EEE-7.10] - Extintor de incêndio com validade expirada | Não Conforme |

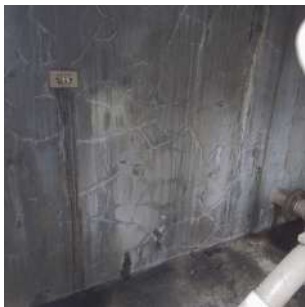
| [EEE-7.9] - Existência de vazamentos aparentes | Não Conforme |

Foto 1 - Vazamento na parede da Estação elevatória de esgoto Centro em Ipeúna

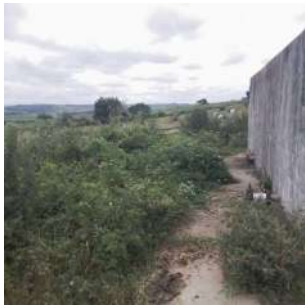
Foto 1 - Vista do exterior da Estação elevatória de esgoto Centro em Ipeúna

| [EEE-7.12] Observações | Cortar grama e limpar o interior da elevatória |

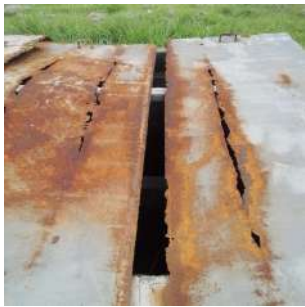
**Foto 1** - Condição insegura da Elevatória de Esgoto RESIDENCIAL ZILDA SCAGLIA DORTA em Ipeúna

| [EEE-7.12] Observações | Trocar tampa |

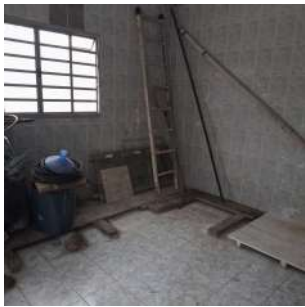
Foto 1 - Ausência de limpeza do Reservatório semi-enterrado da ETA em Ipeúna

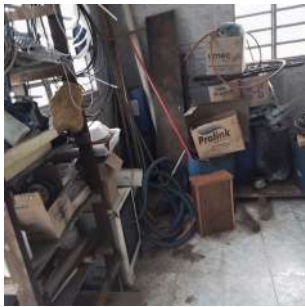
Foto 2 - Ausência de limpeza do Reservatório semi-enterrado da ETA em Ipeúna

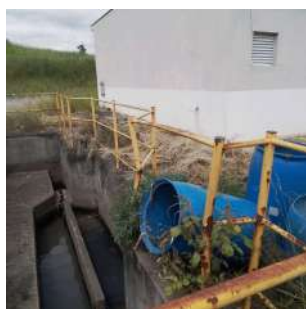
Foto 1 - Guarda-corpos enferrujados e quebrados na ETE em Ipeúna

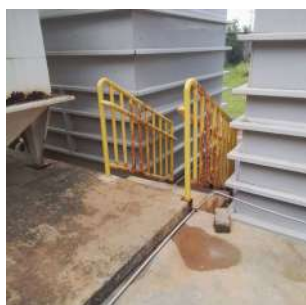
**Foto 1** - Guarda-corpos enferrujados na ETA em Ipeúna

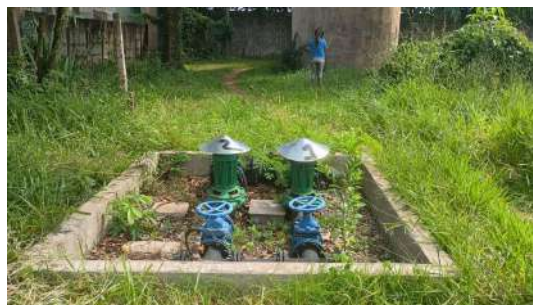
**Foto 12** - Boosters desativados do Reservatório elevado 4 em Ipeúna

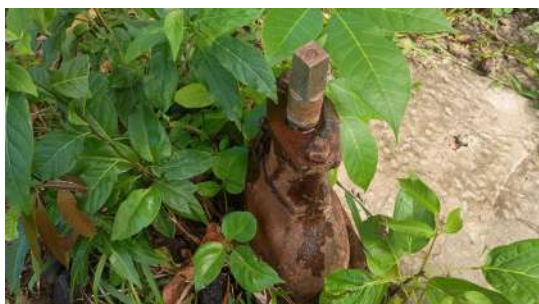
**Foto 1** - Vazamento no Reservatório elevado 4 em Ipeúna

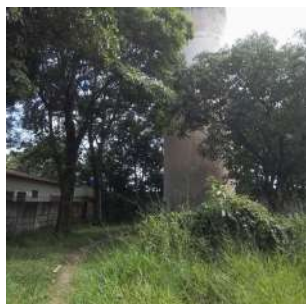
**Foto 1** - Ausência de limpeza no Reservatório elevado 4 em Ipeúna
