**Relatório de Fiscalização 030/2025**

**RELATÓRIO DE FISCALIZAÇÃO TÉCNICA DOS SISTEMAS DE ÁGUA E ESGOTO DO MUNICÍPIO DE PEDREIRA**

PRESTADOR: SERVIÇO AUTÔNOMO DE ÁGUA E ESGOTO DE PEDREIRA - SAAE

Americana, Fevereiro de 2025

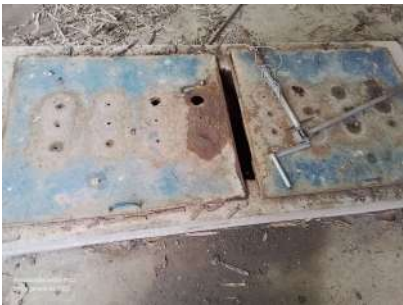
Foto 1 - Tampa em estado de deterioração 1

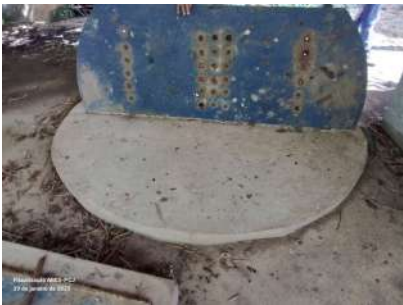
Foto 2 - Tampa em estado de deterioração 2

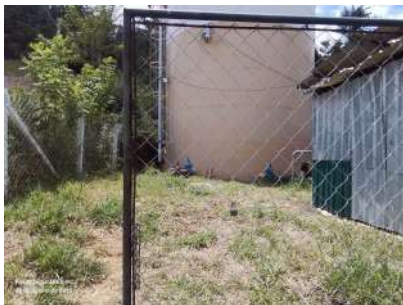
É necessário fazer a identificação da área

**Foto 1** - Ausência de identificação da área**[RES-6.3] - Existência de vazamentos aparentes****Conforme****[RES-6.3] Observações**

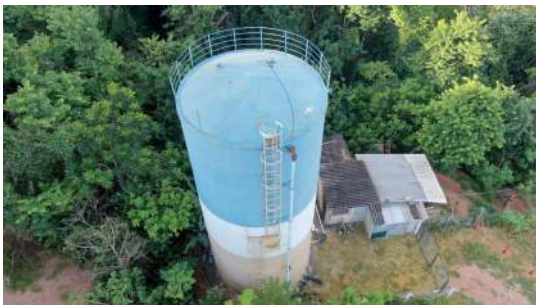
**Foto 1** - Ausência de para-raios

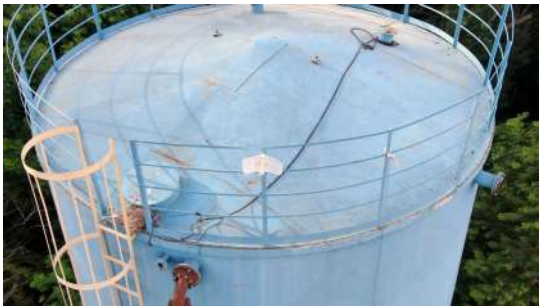
**[RES-6.9] - Inexistência de telas de proteção contra entrada de insetos e pequenos animais nas tubulações de ventilação**

Foto 1 - Tubo extravasor sem tela de proteção

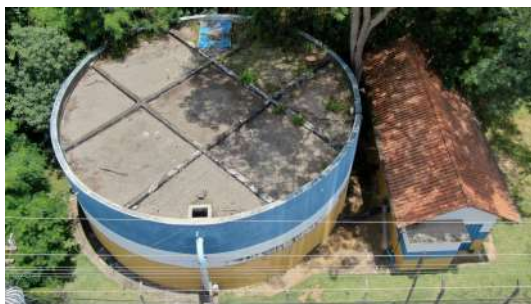
**Foto 2** - Reservatório sem guarda-corpo

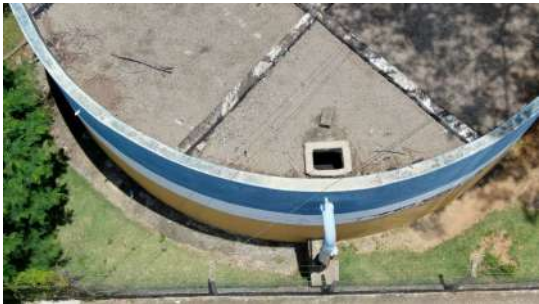
**[RES-6.10] - O reservatório não possui tampas de inspeção em boas condições**

Foto 1 - Reservatório sem tampa de inspeção

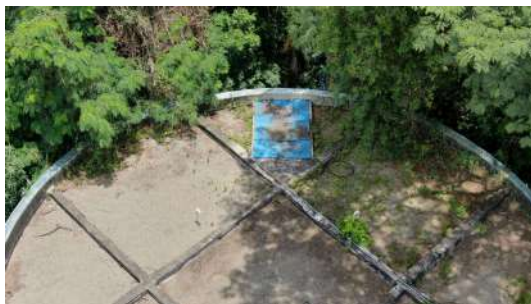
**Foto 2** - Vegetação crescendo sobre a laje do reservatório

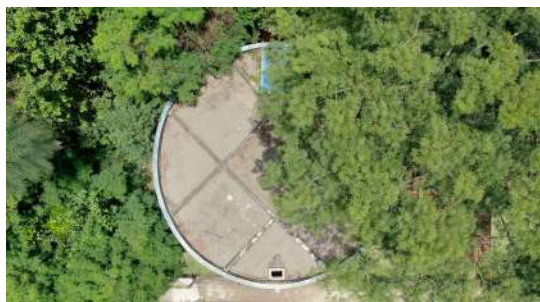
**Foto 3** - Galhos das árvores encobrendo a laje do reservatório

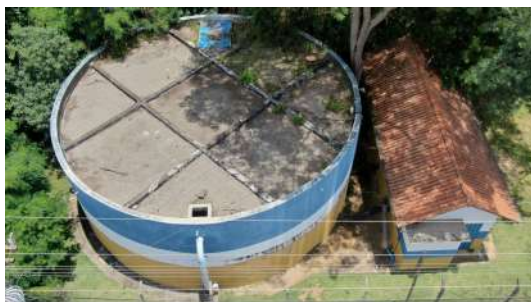
**Foto 4** - Reservatório sem tampa de inspeção

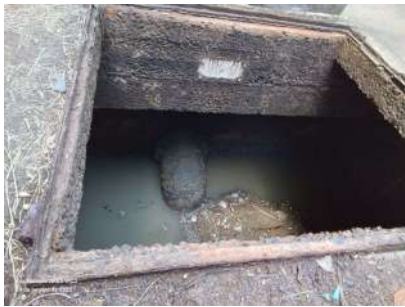
Foto 2 - Caixa com acúmulo de sedimentos 1

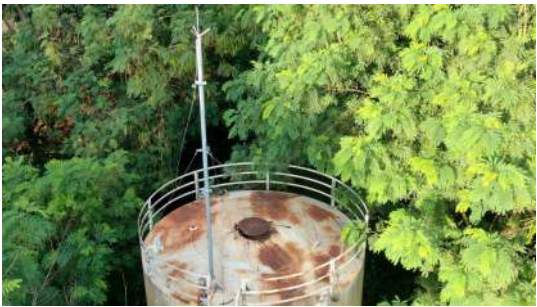
Foto 2 - Respiro na lateral da tampa de inspeção

A tampa de inspeção apresenta alto grau de corrosão (imagem no item 6.9), sendo necessária sua substituição

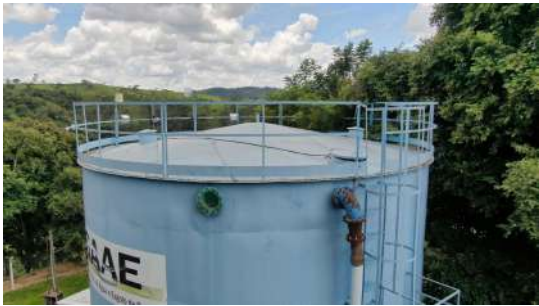
Foto 3 - Tampa de inspeção aberta ou com defeito
