**Relatório de Fiscalização 039/2025**

**RELATÓRIO DE FISCALIZAÇÃO TÉCNICA DOS SISTEMAS DE ÁGUA E ESGOTO DO MUNICÍPIO DE VINHEDO****PRESTADOR: SANEBAVI - SANEAMENTO BÁSICO VINHEDO**

Verificação de Não Conformidades

Americana, fevereiro de 2025

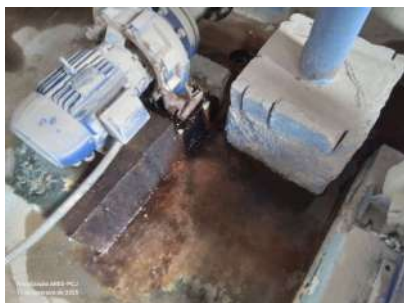
**Foto 1** - Vazamento no selo mecânico da bomba  
da esquerda.

Providenciar o reparo  
no vazamento no selo  
mecânico.

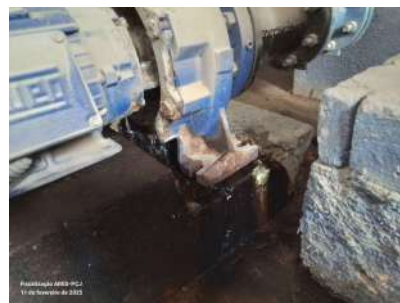
**Foto 2** - Detalhe do vazamento na bomba da  
esquerda.

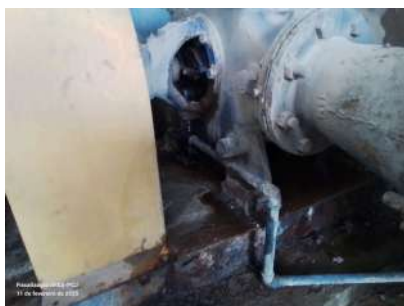
**Foto 1** - Vazamento na tubulação de drenagem da bomba esquerda.

É necessário reparar os vazamentos das tubulações de drenagem.

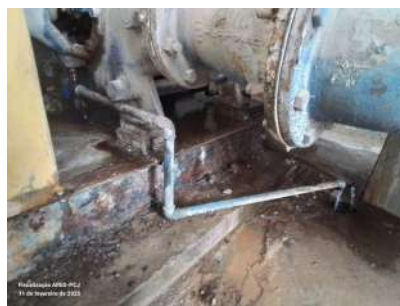
**Foto 2** - Vazamento na tubulação de drenagem da bomba esquerda.

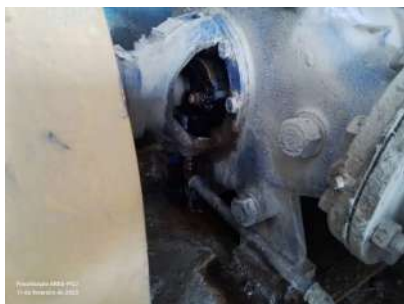
**Foto 3** - Detalhe do vazamento na tubulação de drenagem da bomba esquerda.

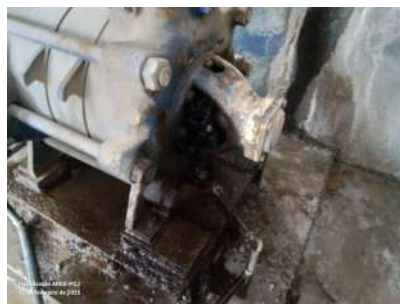
**Foto 4** - Vazamento na segunda drenagem na bomba da esquerda.

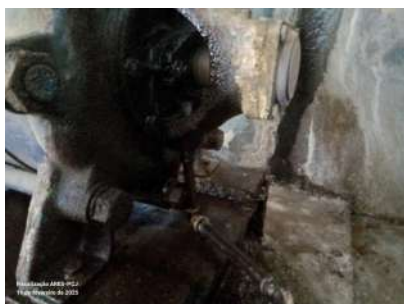
**Foto 5** - Detalhe do vazamento na segunda drenagem na bomba da esquerda.

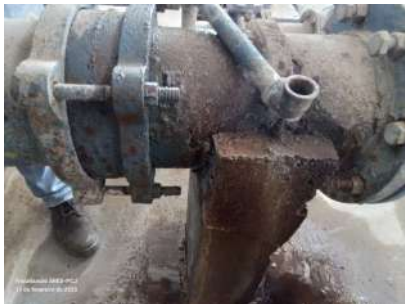
**Foto 2** - Detalhe do vazamento na tubulação de sucção antes do registro na bomba da esquerda.

É necessário reparar o vazamento na tubulação da bomba da esquerda.

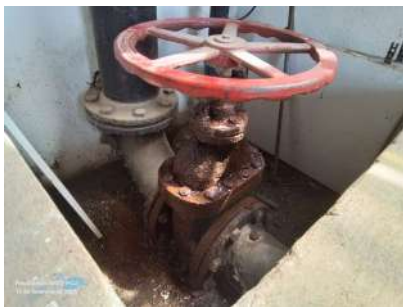
**Foto 1** - Vazamento na válvula da tubulação na base do reservatório.

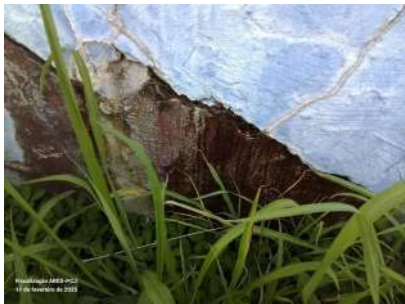
Foto 1 - Detalhe do vazamento próximo à base do reservatório.

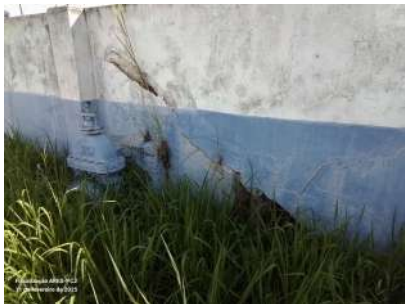
Foto 2 - Vazamento próximo à base do reservatório.

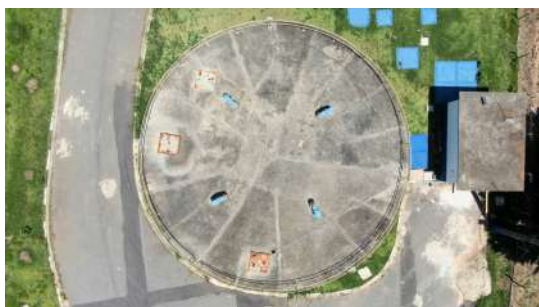
**Foto 1** - Tampas de inspeção no topo do reservatório.

É necessário realizar a troca das tampas, pois as mesmas apresentam corrosão.
