RELATÓRIO DE FISCALIZAÇÃO TÉCNICA DOS SISTEMAS DE ÁGUA E ESGOTO DO MUNICÍPIO DE  
ARAÇOIABA DA SERRA

PRESTADOR: **Águas de Araçoiaba da Serra**

**Verificação de Não Conformidades**

Americana, **março de 2025**

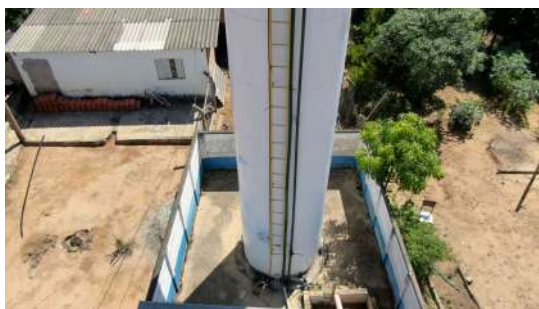
**Foto 1** - Detalhe da escada de acesso ao topo do reservatório sem guarda-corpos.

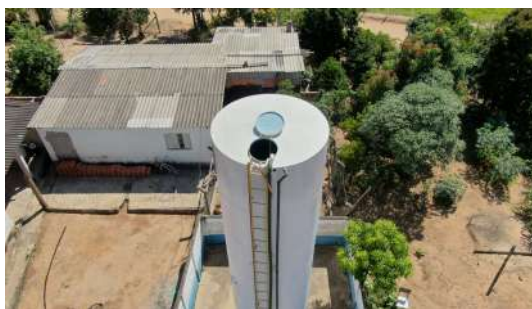
**Foto 2** - Topo do reservatório sem guarda-corpos.

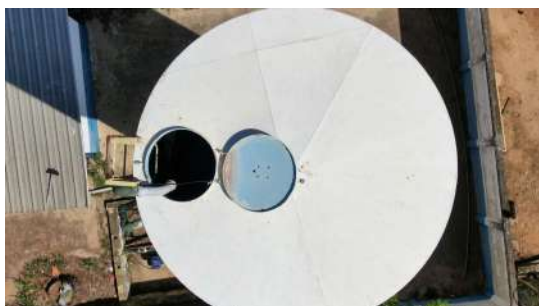
**[RES-6.10] - O reservatório não possui tampas de inspeção em boas condições**

**Foto 1** - Detalhe da tampa de inspeção aberta e tubulação de entrada de água instalada nesta abertura.

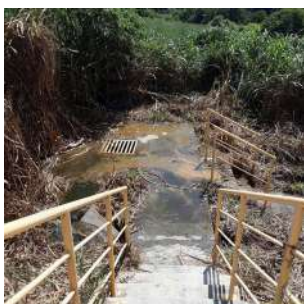
**[ETE-8.16] - Existência de vazamentos aparentes**

Foi verificado um vazamento do efluente tratado após a saída da lagoa aerada e antes do lançamento final.

**Foto 1** - Ponto com vazamento de efluente tratado.

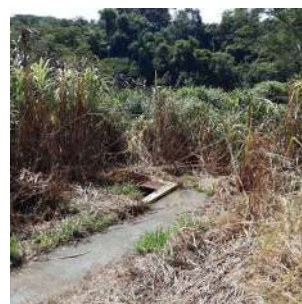
**Foto 2** - Ponto com vazamento de efluente tratado. Logo abaixo deste ponto está o lançamento final do efluente no corpo d'água.

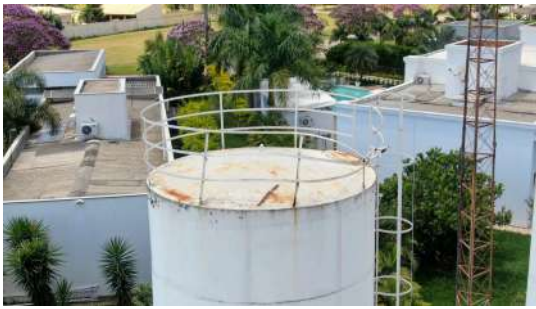
**Foto 1** - Detalhe do guarda-corpos danificado no topo do Reservatório 1.

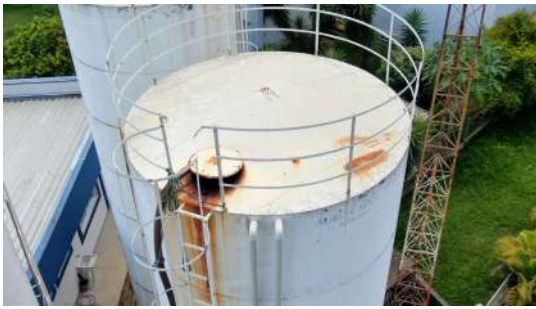
A tampa de inspeção está parcialmente aberta devido a uma mangueira colocada na abertura. Não ficou claro qual a função desta mangueira, ela está conectada a uma mangueira de bombeiro que, no momento da fiscalização, não estava conectada a nenhum outro equipamento. É preciso remover esta mangueira para permitir que tampa de inspeção permaneça sempre fechada. Também é possível notar sinais de oxidação na base de acomodação da tampa, recomenda-se avaliar se o processo corrosivo comprometeu essa estrutura e providenciar a manutenção, se necessário.

**Foto 1** - Detalhe da tampa do reservatório parcialmente aberta e com sinais de oxidação na base.
