**Relatório de Fiscalização** 059/2025

**RELATÓRIO DE FISCALIZAÇÃO TÉCNICA DOS SISTEMAS DE ESGOTO DO MUNICÍPIO DE  
PIRACICABA**

PRESTADOR: ÁGUAS DO MIRANTE

Em **25/02/2025** foram realizadas inspeções de campo nos subsistemas de **esgoto** para verificação de Não Conformidades, conforme Resolução ARES-PCJ nº 48 de 28/02/2014.

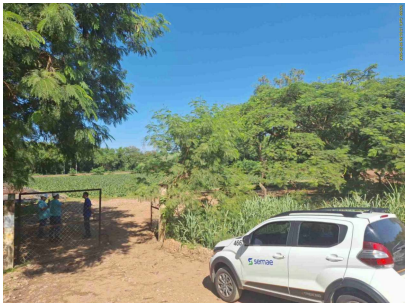
Foto 1 - Portão de entrada - ETE São Jorge

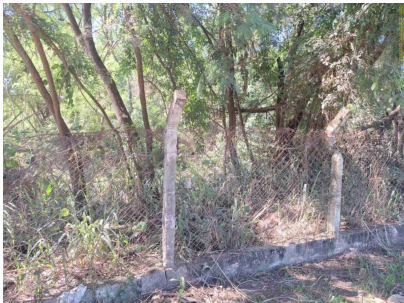
Foto 2 - Cercamento com alambrado - ETE São Jorge

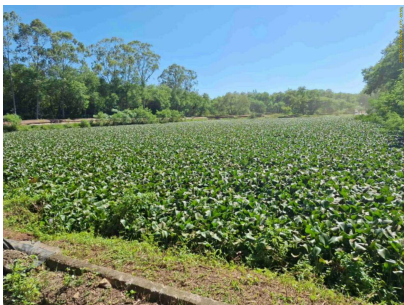
Foto 4 - ETE São Jorge - lagoa facultativa - visão geral - aguapés na lagoa

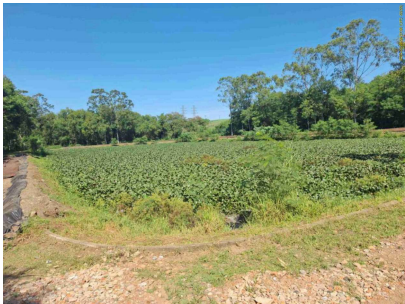
Foto 5 - ETE São Jorge - lagoa facultativa - visão geral - aguapés na lagoa

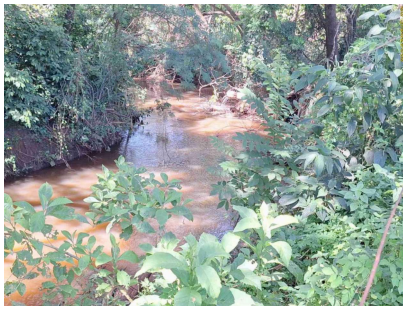
Foto 7 - ETE São Jorge - Lançamento do esgoto tratado

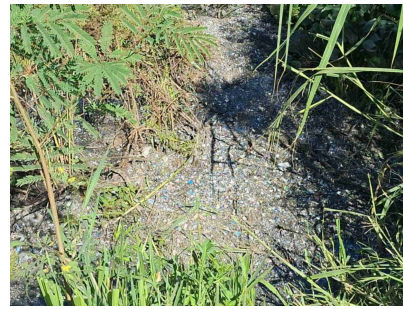
Foto 8 - ETE São Jorge - acúmulo de resíduos na borda da lagoa

- Não há gradeamento na ETE, na L.O. foi caracterizado gradeamento. Havia acúmulo de resíduos

sólidos na borda da lagoa. Segundo informações do prestador, provavelmente por descartes clandestinos. Antes do fechamento do relatório, o prestador envio evidência de limpeza.

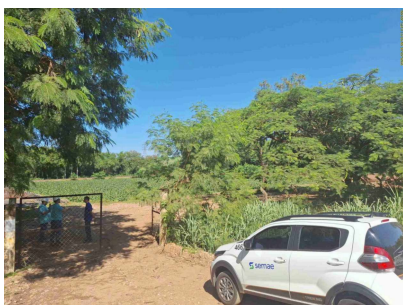
Não havia identificação na inspeção, mas o prestador fez a instalação antes do fechamento deste relatório.

Foto 1 - Portão de entrada - ausência de

identificação

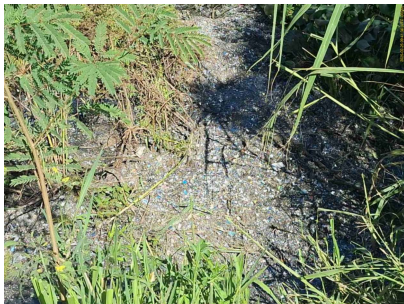
Foto 1 - Acúmulo de sólidos na borda da lagoa

| ETE SÃO JORGE | ETE-8.29 | Ausência de manutenção, limpeza, conservação e segurança | Em até 180 dias |

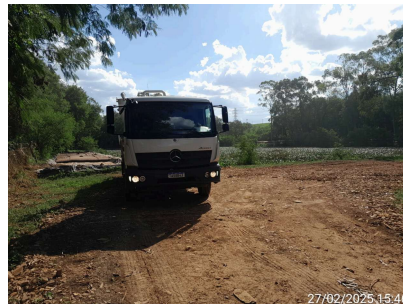
Foto 2 - Evidência de limpeza da ETE São Jorge (1)

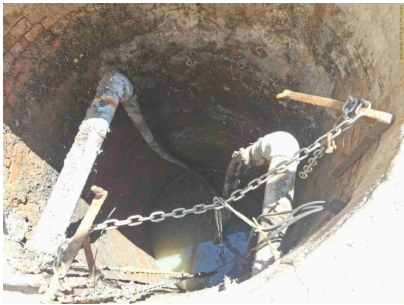
No momento da inspeção, um dos conjuntos moto bomba havia sido retirado para manutenção. Antes da emissão do relatório, o prestador relatou que a segunda bomba

submersa já tinha  
sido instalada.

Foto 1 - Poço de Sucção com um conjunto moto bomba instalado

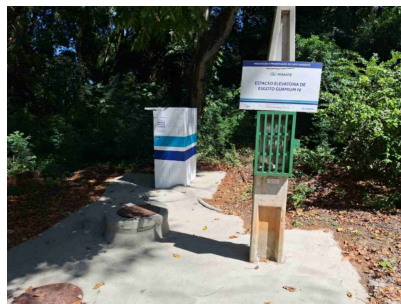
Esta EEE possui Poço de Sucção sob a via pública, não sendo viável o seu cercamento. O abrigo do painel elétrico é mantido trancado.

Foto 5 - Poço de sucção e abrigo do painel elétrico

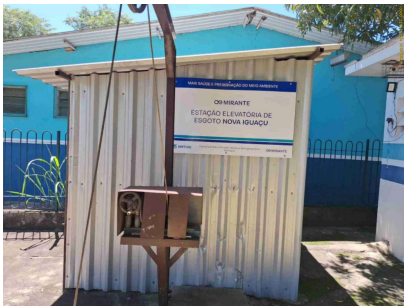
Foto 3 - Identificação - EEE Nova Iguaçu

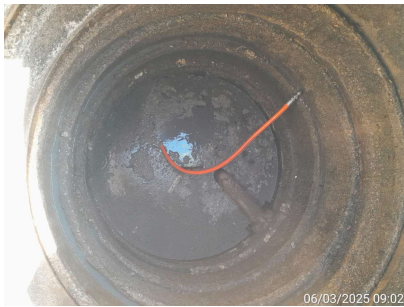
Foto 4 - Bomba submersa com triturador  
(enviada pelo prestador)
