**Relatório de Fiscalização 071/2025**

**RELATÓRIO DE FISCALIZAÇÃO TÉCNICA DOS SISTEMAS DE ÁGUA E ESGOTO DO MUNICÍPIO DE LIMEIRA**

PRESTADOR: BRK AMBIENTAL LIMEIRA

Verificação de Não Conformidades

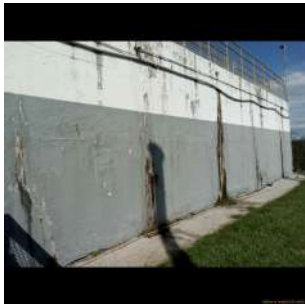
[ETA-5.13] - Existência de vazamentos aparentes

Observou-se alguns pontos de vazamento ou infiltração ao longo

da parte externa da  
ETA.

Foto 3 - Vista externa da ETA

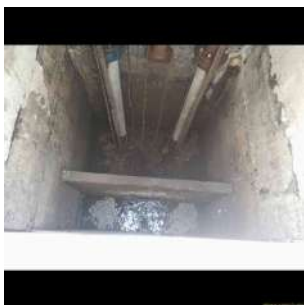
**Foto 5** - Gerador**[EEE-7.5] - Ausência de gradeamento grosseiro****Não Conforme****[EEE-7.5] Observações**

Na entrada da elevatória, deve-se ter instalado dispositivo para remoção de sólidos grosseiros, por meio de grade, cesto, peneira ou triturador.

**Foto 1** - Ausência de gradeamento

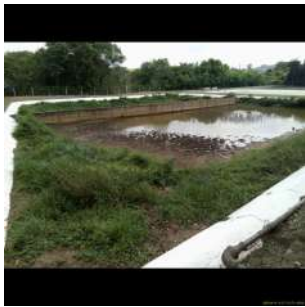
**[ETE-8.29] - Ausência de manutenção, limpeza, conservação e segurança**

Segundo a BRK, a limpeza das lagoas inoperantes é realizada durante o período seco. Além disso, está em andamento a contratação de empresa para realizar a manutenção da erosão na crista de proteção dos taludes das lagoas.

Foto 1 - Vista das lagoas inoperantes

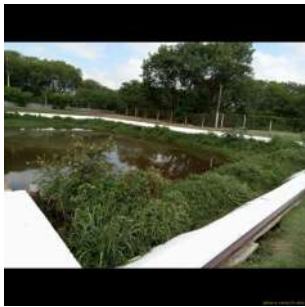
Foto 2 - Vista das lagoas inoperantes

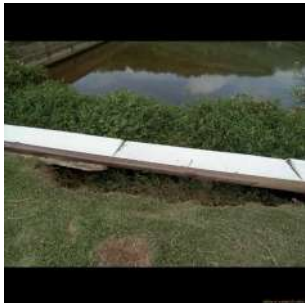
Foto 3 - Erosão na crista de proteção do talude
